船舶事故調査報告書

事故種類	衝突
発生日時	令和5年9月23日 15時25分ごろ
発生場所	三重県津市中川河口の南東方沖 東千里河芸マリーナ導流堤灯台から真方位141°1,230m付近 (概位 北緯34°47.2′ 東経136°34.5′)
事故の概要	遊漁船第三すばる丸は、北西進中、また、プレジャーボートハーデスは、漂泊中、両船が衝突した。 ハーデスは、船長及び同乗者2人が軽傷を負い、右舷側外板に破口を伴う亀裂等を生じ、また、第三すばる丸は、船首船底外板に擦過傷を生じた。
事故調査の経過	令和5年10月3日、本事故の調査を担当する主管調査官（横浜事務所）ほか1人の地方事故調査官を指名した。 原因関係者から意見聴取を行った。
事実情報 船種船名、総トン数 船舶番号、船舶所有者等 L×B×D、船質 機関、出力、進水等	A 遊漁船 第三すばる丸、9.1トン ME2-5479（漁船登録番号）、個人所有 13.07m (Lr) × 3.41m × 1.01m、FRP ディーゼル機関、250.10kW、昭和52年5月11日 第243-42208号（船舶検査済票の番号） (写真1 参照)

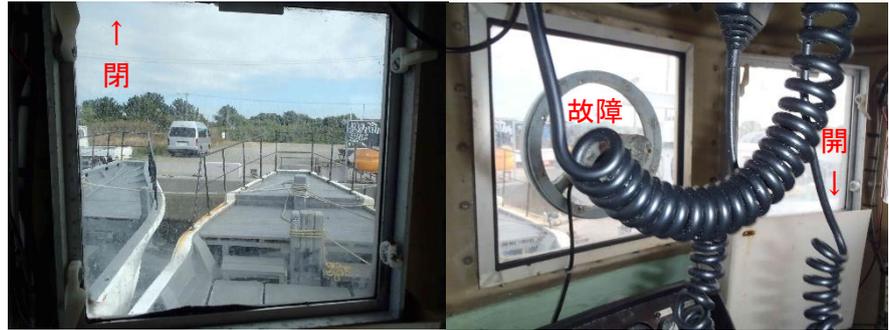
写真4 操舵室前方の窓及び見通し

船長Aは、風向が真正面となり、波のしぶきによって操舵室前方の窓が汚れ始めたものの、前方中央の旋回窓が故障しており、使用できずに前方が見づらかったので、前方右舷側及び左舷側の窓を開け、しぶきを避けて操舵室の左舷側に立ち、左舷側の窓から見張りを行いながら、手動操舵により、約20km/hの対地速力で航行を続けた。（写

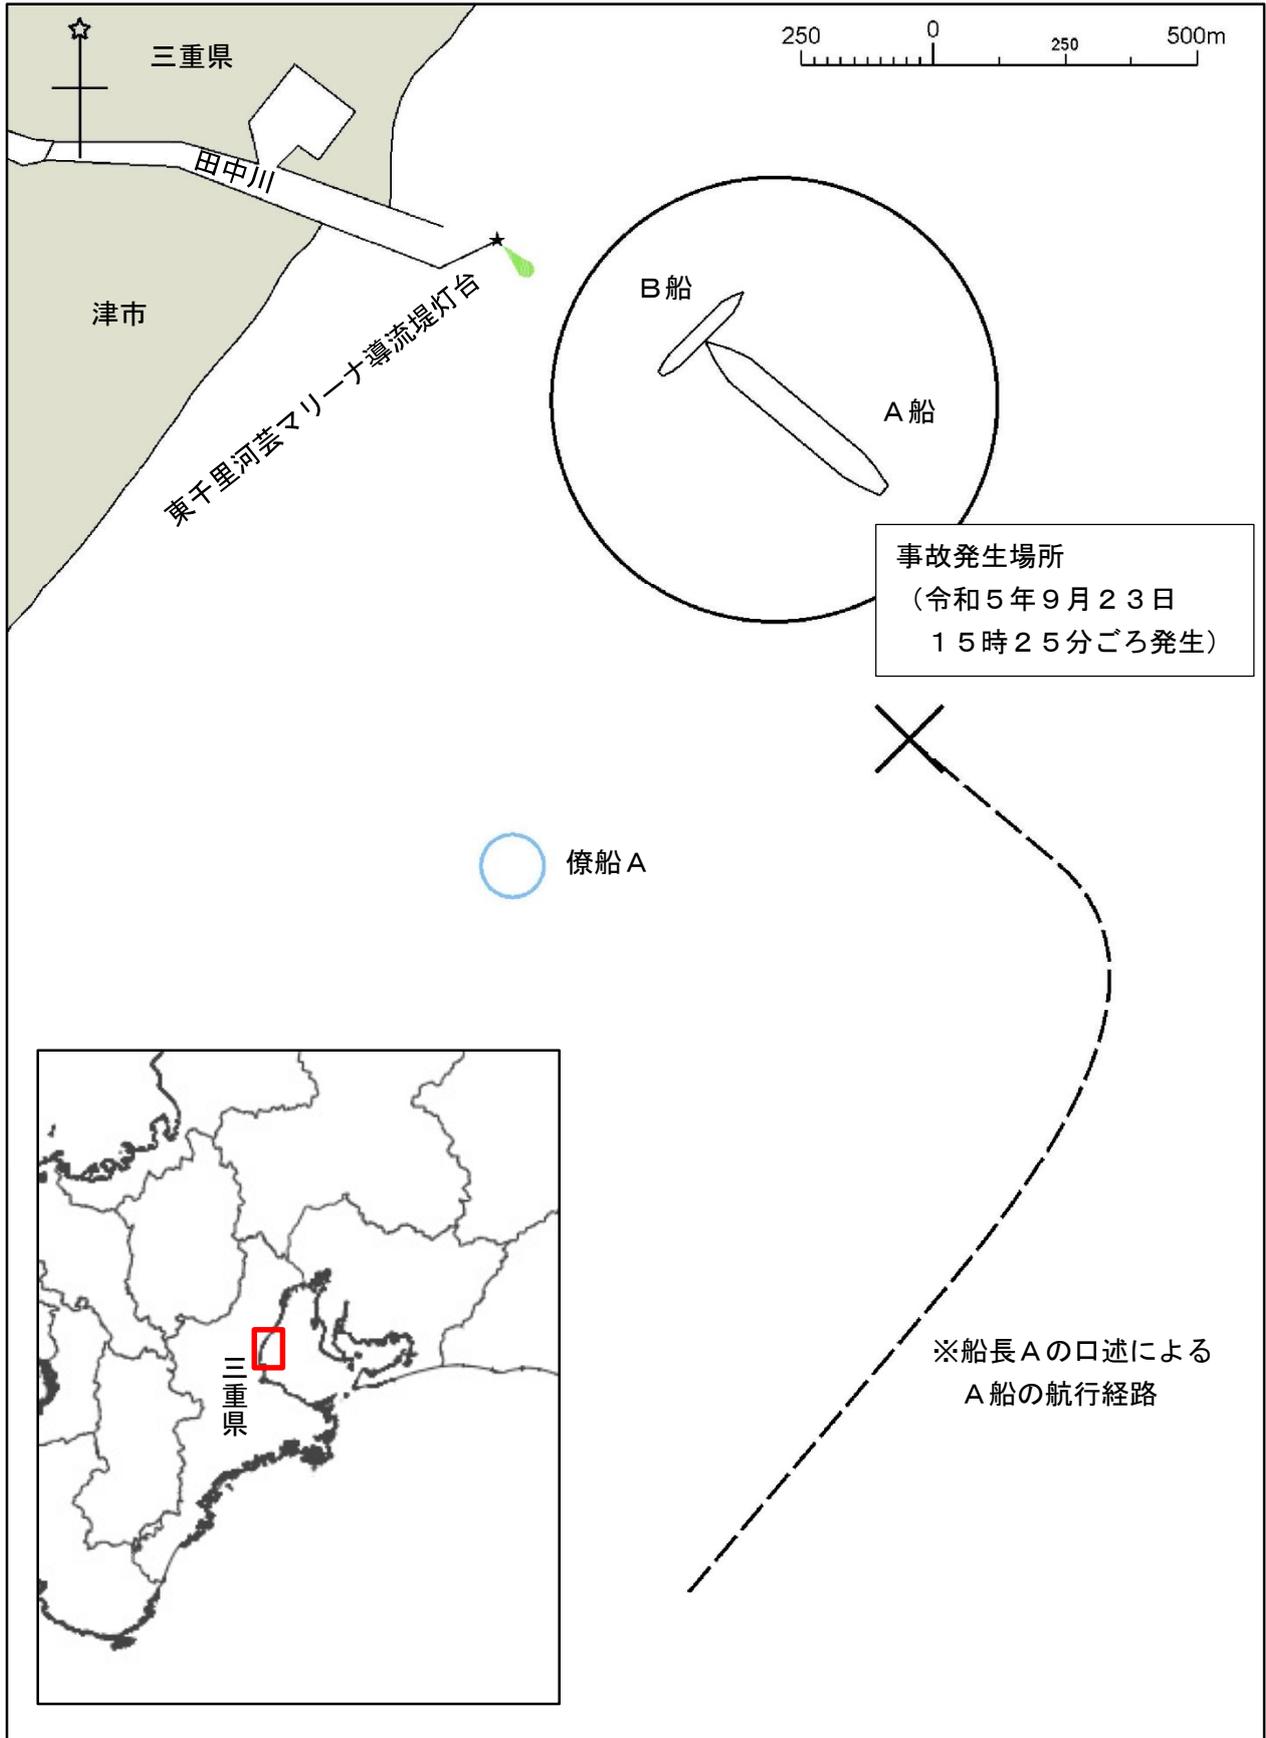
付図1 事故発生経過概略図

船長Aは、左舷船首方の僚船A及び魚群のある僚船Aの南側の海面の状況を見ながら航行を続けていたところ、B船に気付かず、15時25分ごろ、A船の船首部とB船の右舷中央部とが衝突した。
