船舶事故調査報告書

事故種類	衝突
発生日時	令和5年7月11日 04時00分ごろ
発生場所	鳴門海峡（徳島県鳴門市飛島南東方沖） 鳴門飛島灯台から真方位138°440m付近 （概位 北緯34°13.7′ 東経134°39.1′）
事故の概要	自動車運搬船すずかは、北西進中、また、貨物船第十二海福丸は、南南東進中、両船が衝突した。 第十二海福丸は、船長が負傷し、左舷中央部から船尾部にかけての外板及びハンドレール等に曲損を伴う擦過傷を生じ、また、すずかは、右舷船尾部外板に破口等を生じた。
事故調査の経過	令和5年7月13日、本事故の調査を担当する主管調査官（神戸事務所）ほか1人の地方事故調査官を指名した。 原因関係者から意見聴取を行った。
事実情報 船種船名、総トン数 船舶番号、船舶所有者等 L×B×D、船質 機関、出力、進水等	A 自動車運搬船 すずか、2,988トン 142362、株式会社フジトランスコーポレーション、藤光汽船有限会社（船舶借入人、A社） 118.03m×16.60m×11.99m、鋼 ディーゼル機関、3,900kW、平成27年1月22日 B 貨物船 第十二海福丸、499トン 140576、新栄汽船株式会社（船舶所有者）、毛塚運輸株式会社（運航管理会社、B社） 76.80m×12.30m×7.32m、鋼 ディーゼル機関、735kW、平成19年5月16日
乗組員等に関する情報	A 船長A 37歳 四級海技士（航海） 免許年月日 平成16年11月17日 免状交付年月日 令和元年10月9日 免状有効期間満了日 令和6年11月16日 航海士A ₁ 24歳 四級海技士（航海）（履歴限定） 免許年月日 平成29年12月11日 免状交付年月日 令和4年12月8日

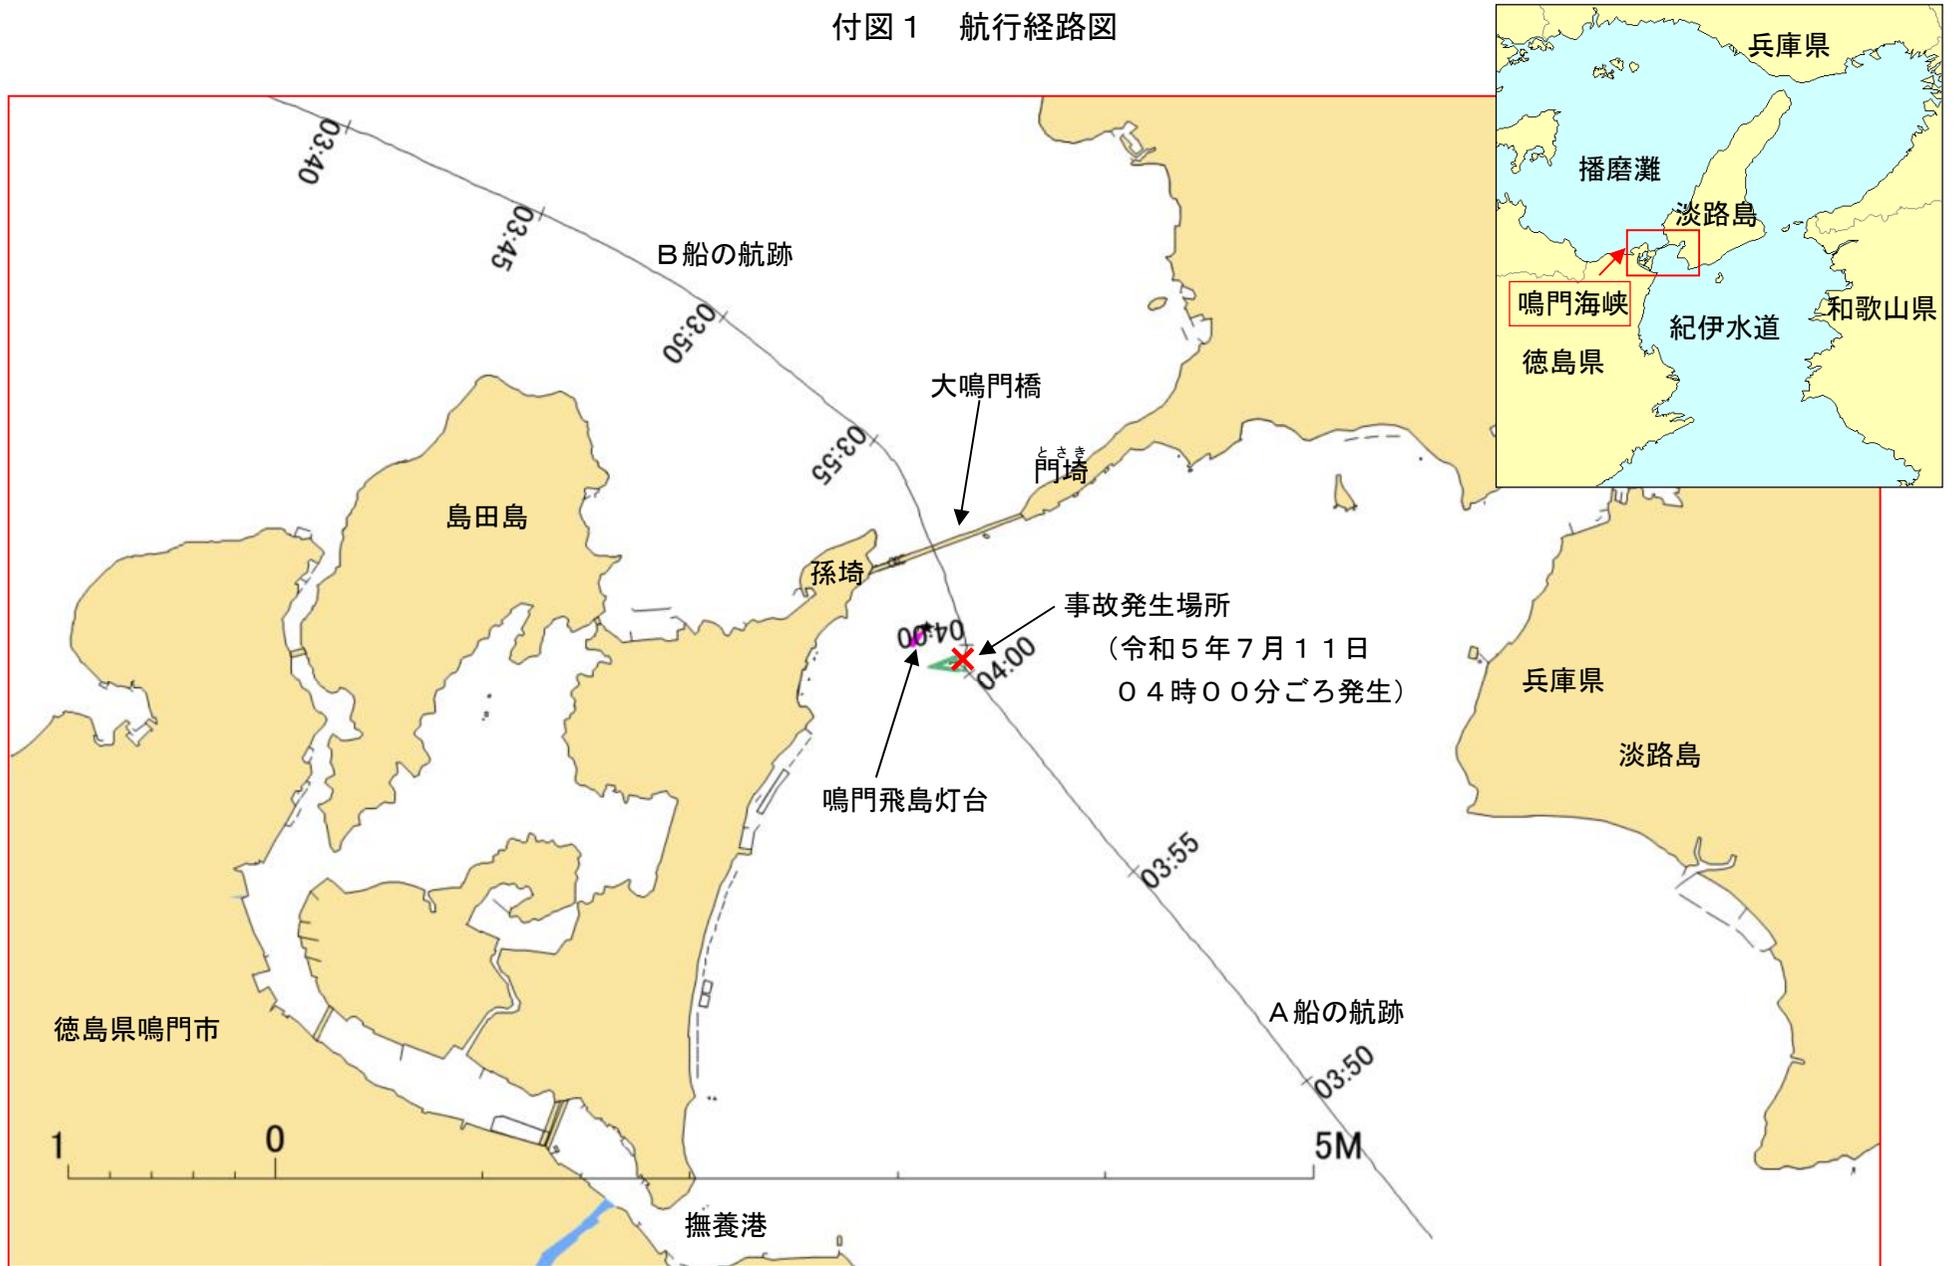
付図1 航行経路図

船長Aは、行き会った南航船3隻と同様にB船も飛島東方沖で左転すると思いながら、B船と右舷対右舷で行き会おうと思い北西進を続けていたところ、03時59分ごろ、航海士A₂から右舷船首方のB船が右転しているとの報告を受け、航海士A₂に左舵 20° を指示するとともに、短音を2回吹鳴して操船信号を自ら行い、左舵 30° とするよう続けて指示した。

A船は、左回頭を始め、船長Aが汽笛を鳴らし、航海士A₁が右舷ウイングに移動してB船との接近状況を目視していたところ、04時00分ごろ、A船の右舷船尾部とB船の左舷船尾部とが衝突した。

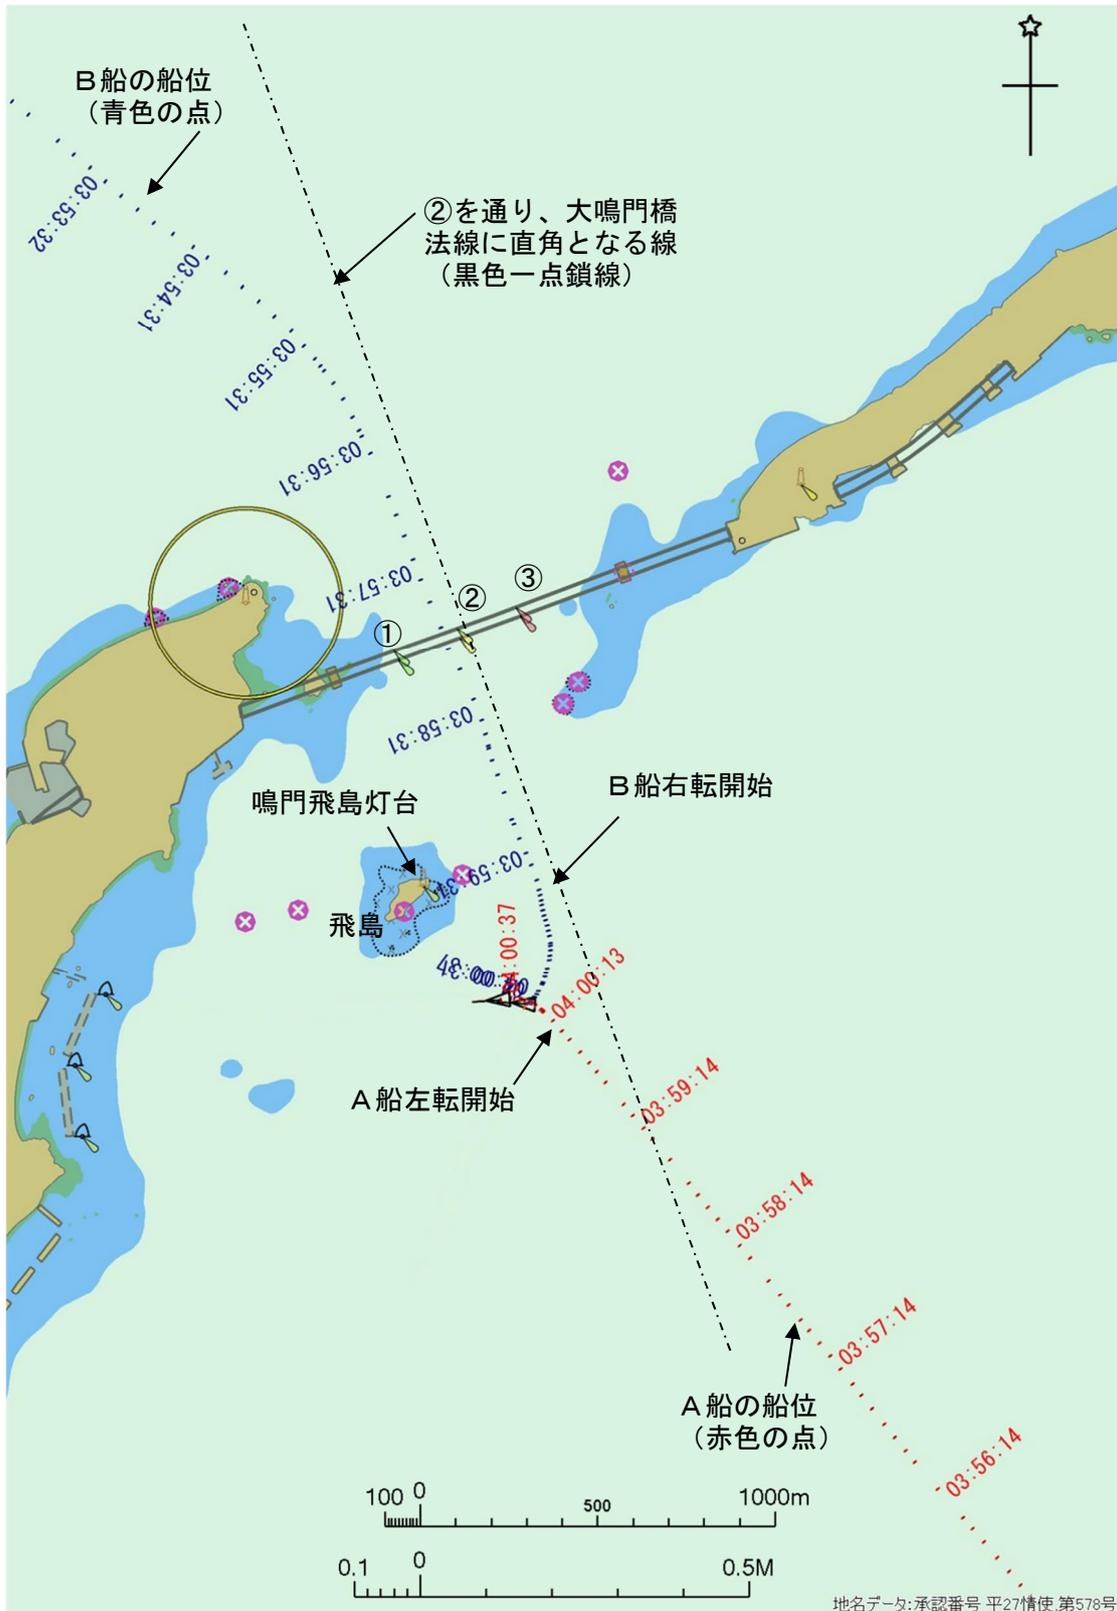
付図2 航行経路図（鳴門海峡最狭部付近）

<p>ろ、B船が飛島東方沖で右転を開始した際、船長AがA船の左転を指示したことから、A船とB船とが接近し、B船と衝突したものと考えられる。</p> <p>船長Aは、B船と右舷対右舷で行き会おうと想定していたことが頭を離れなかったことから、B船が右転を開始した際にA船の左転を指示したものと考えられる。</p> <p>航海士A₁は、船長Aがレーダー画面等を時折見て他船の動向等を確認していたことから、また、航海士A₂は、船長から左舵20°を指示された際、B船と接近していて指示を確認する時間的余裕がなかったことから、船長Aに操船について進言等しなかったものと考えられる。</p> <p>B船は、鳴門海峡を南航中、船長BがA船と左舷対左舷で行き会おうと思いきや南西進を続けていたところ、北西進を続けていたA船を避けようと右転を開始した際にA船が左転して、B船とA船とが接近し、A船と衝突したものと考えられる。</p>
<p>原因</p>	<p>本事故は、夜間、鳴門海峡において、A船が北西進中、B船が南南東進中、B船が飛島東方沖で右転を開始した際、船長AがA船の左転を指示したため、A船とB船とが接近し、両船が衝突したものと考えられる。</p>
<p>再発防止策</p>	<p>A社は、本事故後、再発防止策として次の措置を講じた。</p> <ul style="list-style-type: none"> ・ 運航船舶に対し、思い込みで操船をすることがないように、反航船の操船意図をVHFによる船橋間通信を行い確認すること、また、回避行動が遅れないよう、切迫した状況に陥る前に、早期に避航操船を行うことを指示した。 <p>B社は、本事故後、再発防止策として次の措置を講じた。</p> <ul style="list-style-type: none"> ・ 運航船舶に対し、避航操船を行う場合には、VHFを使用して予め避航の意図を相手船に明確に伝えるよう指示した。 <p>今後の同種事故等の再発防止に役立つ事項として、次のことが考えられる。</p> <ul style="list-style-type: none"> ・ 船長は、鳴門海峡において、最狭部付近で反航船と行き会うことが予想される場合、大鳴門橋の中央灯の右側を、可能な限り橋軸線と直角となる針路を取るよう航行すること。また、VHF等により互いの操船意図を事前に確認すること。 ・ 船橋当直者は、船長の操船判断の補助となるよう、積極的かつ早期に、他船の動向や他船との衝突の危険性などを船長に伝えること。

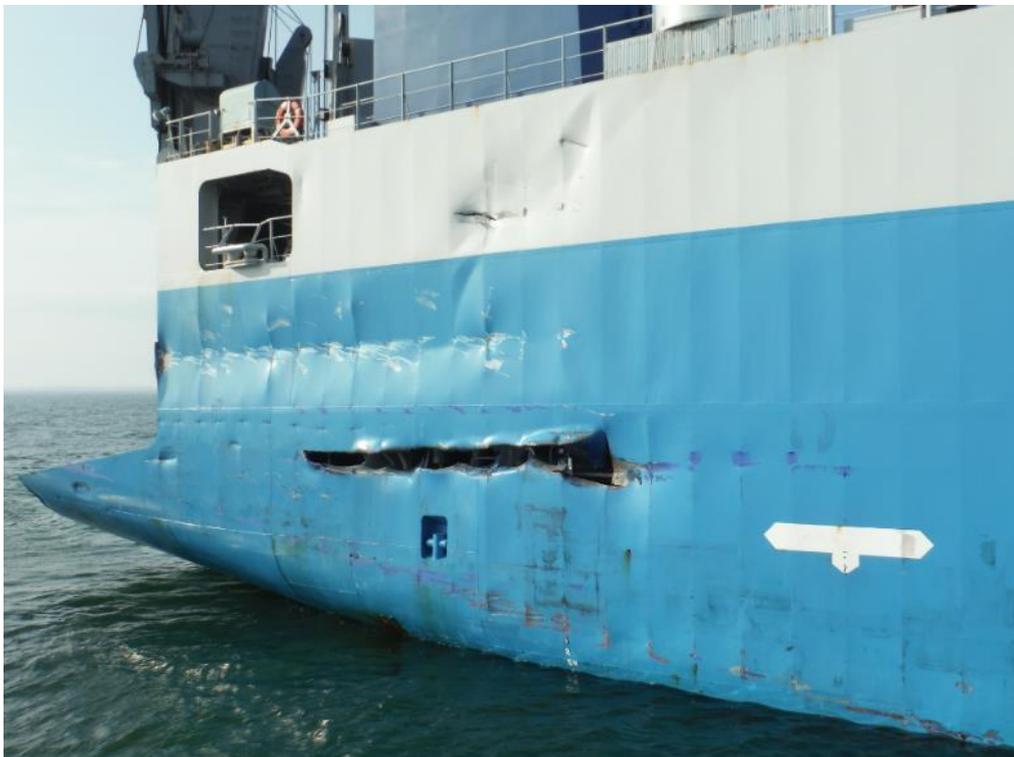
写真2 A船右舷船尾部（損傷状況）

<p>免状有効期間満了日 令和9年12月10日</p> <p>航海士A₂ 26歳</p> <p>三級海技士（航海）（履歴限定）</p> <p>免許年月日 平成29年3月24日</p> <p>免状交付年月日 令和4年3月22日</p> <p>免状有効期間満了日 令和9年3月23日</p> <p>B 船長B 66歳</p> <p>五級海技士（航海）</p> <p>免許年月日 昭和55年3月21日</p> <p>免状交付年月日 令和元年12月9日</p> <p>免状有効期間満了日 令和7年4月4日</p>
死傷者等	<p>A なし</p> <p>B 軽傷 1人（船長B）</p>
損傷	<p>A 右舷船尾部外板に破口等</p> <p>B 左舷中央部から船尾部にかけての外板及びハンドレール等に曲損を伴う擦過傷</p>
気象・海象	<p>気象：天気 晴れ、風向 北西、風力 2、視界 良好</p> <p>海象：海上 平穏、潮汐 下げ潮の中央期</p> <p>鳴門海峡の潮流：南流約3.9ノット（kn）</p> <p>（最狭部における04時00分の推算値、南流開始（転流）時刻 03時23分）</p>
事故の経過	<p>A船は、船長A、航海士A₁及び航海士A₂ほか8人が乗り組み、車両597台を積載して、令和5年7月10日14時00分ごろ岡山県玉野市宇野港に向けて三重県四日市港を出航した。</p> <p>A船は、法定灯火を表示し、レーダー及び電子海図情報表示装置（ECDIS）を作動させ、航海士A₁及び航海士A₂が船橋当直に就き、兵庫県淡路島南方沖を鳴門海峡に向かって航行していた。</p> <p>A船は、船長Aが11日03時30分ごろ昇橋してレピータコンパス後方に立って操船指揮を執り、針路を約323°（真方位、以下同じ。）で自動操舵とし、CPP（可変ピッチプロペラ）の翼角を21.5°として約15～16knの速力（対地速力、以下同じ。）で北西進した。（図1参照）</p>

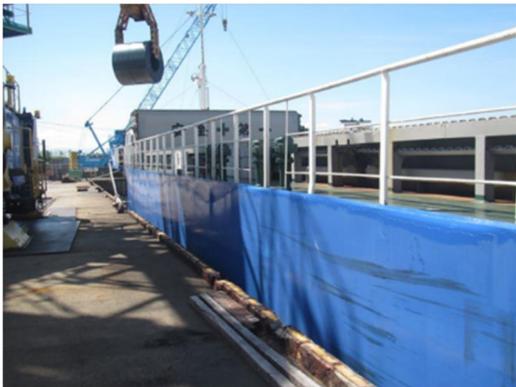
損傷状況1 (中央部外板)

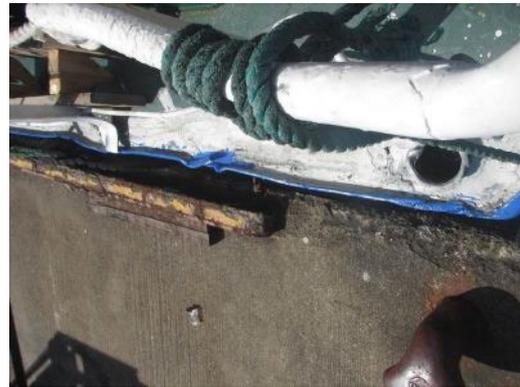
損傷状況2 (船尾部外板)

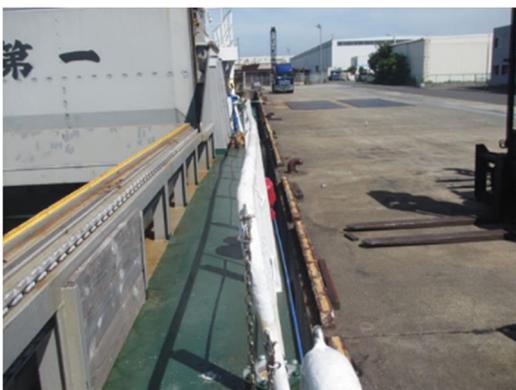
損傷状況3 (ハンドレール)

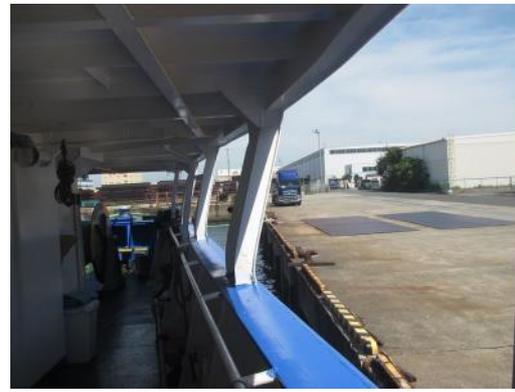
損傷状況4 (船尾部通路)
