船舶事故調査報告書

令和6年6月26日

| 事故種類 | 衝突（灯浮標） |
| 事故の概要 | 押船第三十五明友丸は、作業台船おにゆり5号と押船列を構成して北東進中、両船が灯浮標に衝突した。 第三十五明友丸は、船首船底部に破口を、おにゆり5号は、左舷船底部に擦過傷をそれぞれ生じ、また、灯浮標は、頭標の凹損等を生じた。 |

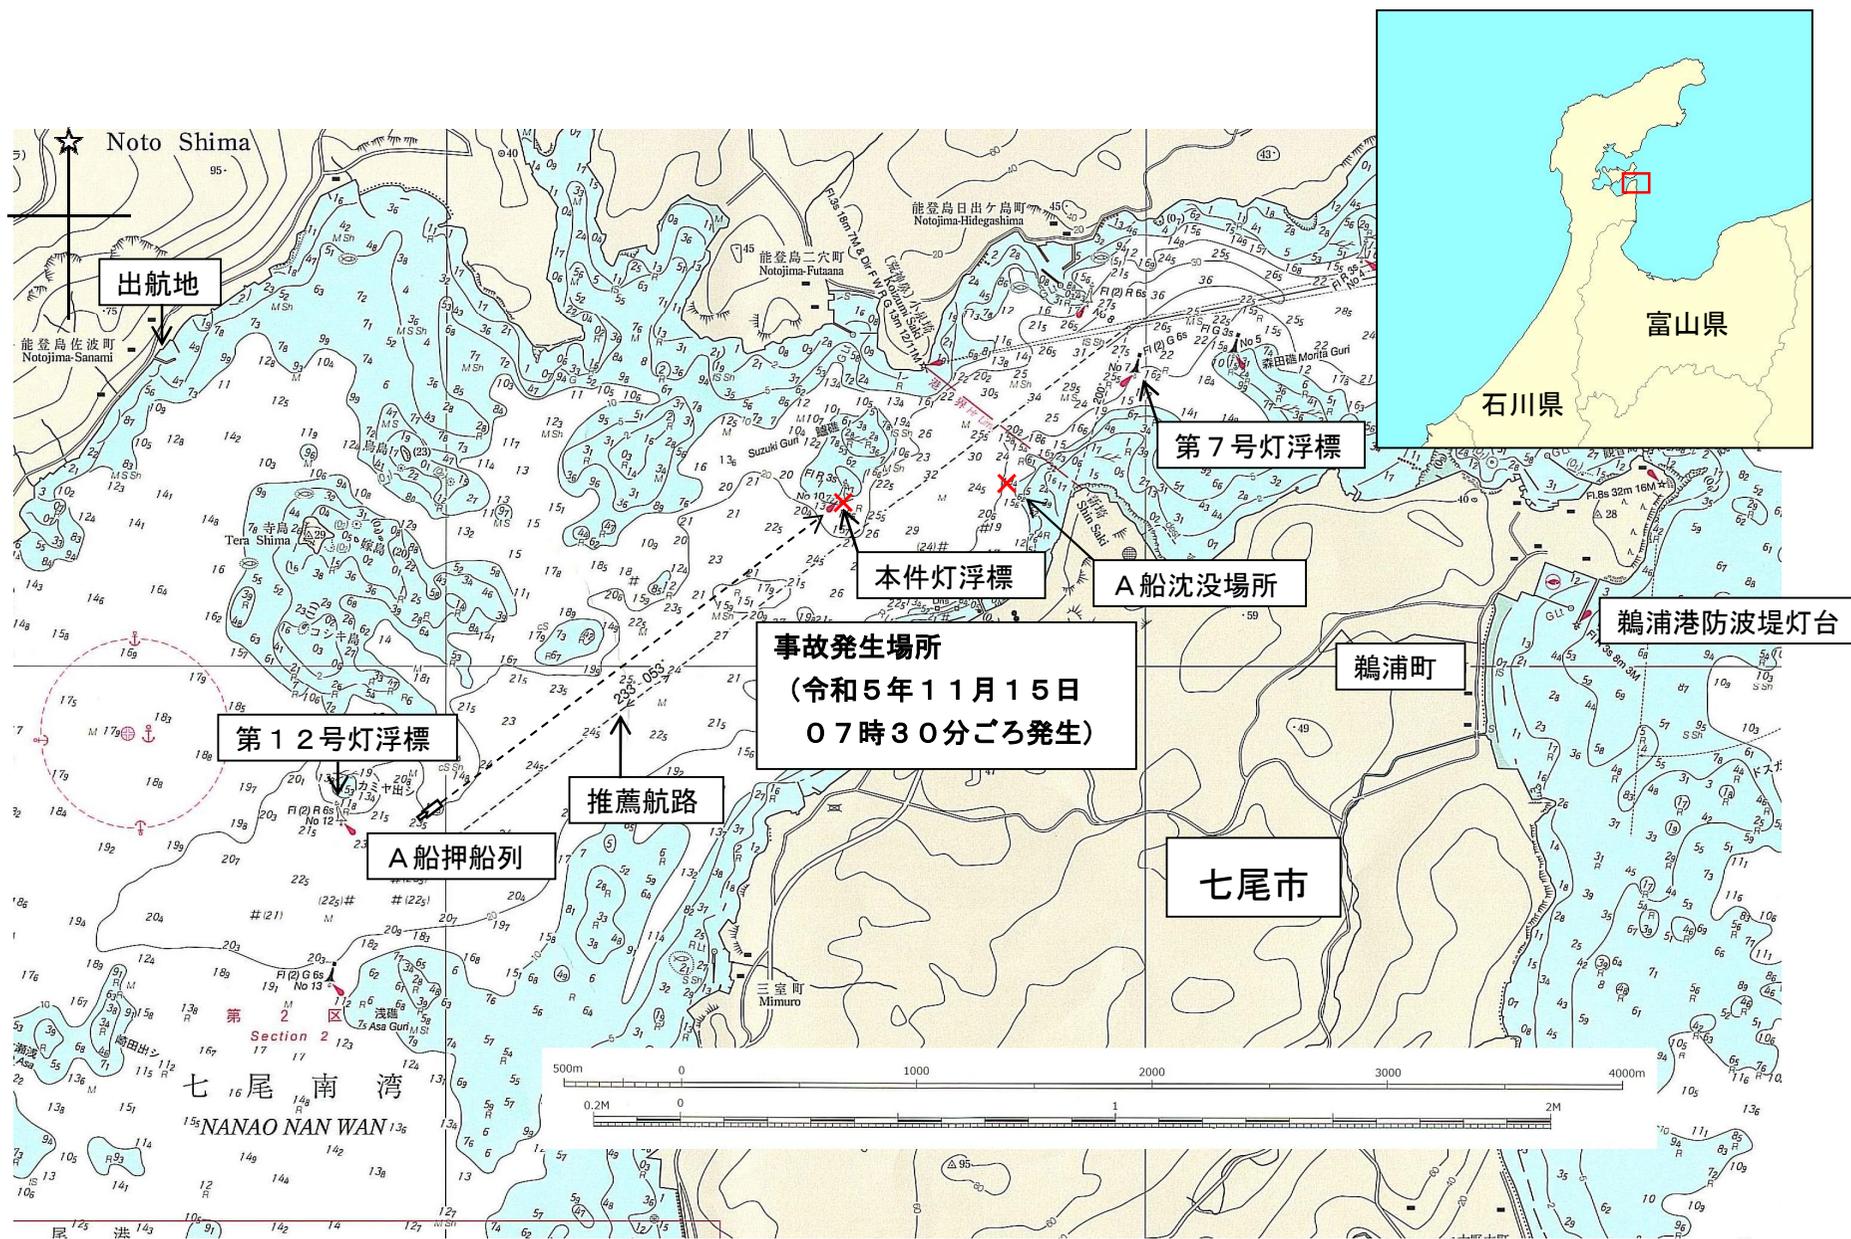
付図1 事故発生経過概略図

| | 損 |
|---|---|
| 事故の経過 | <p>A船は、船長Aが1人で乗り組み、また、B船は、作業員Bが1人で乗船し、A船の船首部をB船の船尾凹部に連結して押船列（以下「A船押船列」という。）を構成し、七尾市鶴浦町東方沖の離岸堤整備工事に伴う捨石作業の目的で、令和5年11月15日07時00分ごろ七尾市の船だまりを出航した。</p> <p>A船押船列は、船長AがA船の上部操舵室の操縦席に座って操船に当たり、七尾港第12号灯浮標（以下「七尾港」を冠する灯浮標名は、これを省略する。）の南側付近に向けて約5.5ノットの対地速力で手動操舵により南南東進した。</p> <p>船長Aは、第12号灯浮標の南側付近に至り、第7号灯浮標の北側付近に向けて北東進を開始したが、太陽光で船首方が眩しくサングラスを着用しても見えにくかったので、GPSプロッターに記録されていた過去の航跡に沿って航行していたところ、07時30分ごろ衝撃を感じ、周囲を見渡して赤色の灯浮標を認め、第10号灯浮標（以下「本件灯浮標」という。）に衝突したことを知った。</p> <p>作業員Bは、B船船尾部の居住区画で休憩中に異音を聞き、船長Aに電話して本件灯浮標に衝突したことを聞いた。</p> <p>A船押船列は、A船船首部とB船船尾中央部を繋ぐロープ1本及びA船船尾部とB船船尾部の両舷側を繋ぐロープ2本で連結されていたが、A船船尾部とB船船尾部の左舷側を繋いでいたロープが切れかかっていたので、船長Aは、機関を中立として作業員Bと共に同ロープの交換作業を行った後、目的地に向けて航行を再開した。</p> <p>船舶所有会社担当者は、離岸堤整備工事現場に向けて車で移動中、A船押船列が漂泊しているように見えたので、作業員Bに状況を電話で問い合わせたところ、本事故の発生を知り、海上保安部に通報した。</p> <p>作業員Bは、船長Aが船舶所有会社担当者から出航地に戻るよう指示を受けていた頃、A船の船首部が下がっていることに気付き、A船に移動して船内を確認した際、船首部甲板下の船員室が浸水していることを認めた。</p> <p>作業員Bは、船長Aと共に水中ポンプで排水作業を行ったが、排水が追い付かず浸水量は増えていったので、水中ポンプを投入したままB船に移動し、船長Aは、A船の上部操舵室に戻って帰航していたところ、A船の傾きが大きくなって機関が停まったので、危険を感じてB船に移動した。</p> <p>A船は、A船船首部とB船船尾中央部を繋いでいたロープが切れ、A船船尾部とB船船尾部の両舷側を繋いでいたロープ2本が繋がった</p> |

| 分析 乗組員等の関与 船体・機関等の関与 気象・海象等の関与 判明した事項の解析 | <p>あり</p> <p>なし</p> <p>あり</p> <p>A船押船列は、七尾港第2区において北東進中、船長Aが、太陽光で船首方が眩しく本件灯浮標を視認できない状況下、GPSプロッターに記録されていた過去の航跡に沿って航行していたところ、同プロッターを4Mレンジの広域表示としたまま操船を続けたことから、本件灯浮標に向かって航行していることに気付かず、本件灯浮標に衝突したものと考えられる。</p> <p>船長Aは、これまでも太陽光で船首方が眩しく見えにくい状況下でGPSプロッターに記録されていた過去の航跡に沿って航行したことがあり、本件灯浮標の南側付近を無難に通過できていたことから、本事故当時も無難に通過できると思い、同プロッターをふだんと同様に4Mレンジの広域表示としたまま操船を続けたものと考えられる。</p> <p>船長Aは、七尾港第2区に推薦航路が設定されていることを知らなかったことから、同航路を航行せず、本件灯浮標の約10～15m付近を航行しようとしていたものと考えられる。</p> |

| <p>再発防止策</p> | <p>今後の同種事故等の再発防止及び被害の軽減に役立つ事項として、次のことが考えられる。</p> <ul style="list-style-type: none"> ・ 船長は、航行中、GPSプロッターを適切に拡大表示するなどして、航路標識等との安全な距離を確保すること。 ・ 船長は、水路調査を十分に行い、推薦航路が設定されている海域においては、同航路に沿って航行すること。 ・ 船長は、灯浮標等に衝突した際は、船体の損傷及び船内への浸水などの異常がないことを確認すること。 ・ 船長は、灯浮標等に衝突した際は、自ら海上保安庁に通報すること。 |

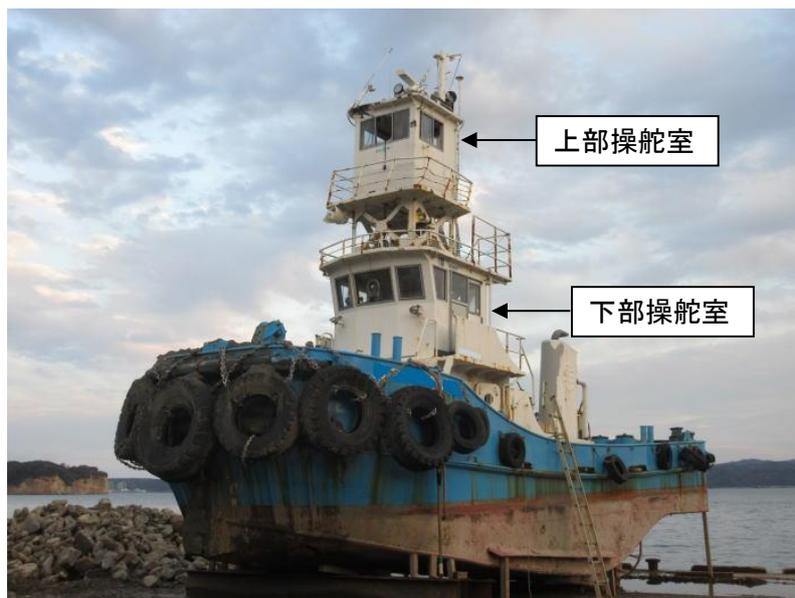
写真1 A船

| 損傷 | A 船首船底部に破口 B 左舷船底部に擦過傷 灯浮標 頭標に凹損、頭標取付金具に曲損、銅板に凹損、太陽電池モジュールに亀裂及び曲損、防護枠に曲損、防護枠支え板に曲 |

| | <p>状態で船首部から沈没して着底した。</p> <p>A船は、後日、船舶所有者が手配したクレーン付き台船によって揚収され、また、B船は、同日、船舶所有者が手配した作業船により七尾市の企業岸壁にえい航された。</p> <p>(付図1 事故発生経過概略図、写真1 A船、写真2 B船、写真3 本件灯浮標 参照)</p> |
