船舶事故調査報告書

事故種類	衝突
発生日時	令和5年10月18日 06時11分ごろ
発生場所	愛媛県宇和島市須下埼北西方沖 須下埼灯台から真方位017° 1,450m付近 （概位 北緯33°05.1′ 東経132°25.1′）
事故の概要	漁船第三十三浩洋丸は、南南東進中、また、漁船第二十八天神丸は、えい網しながら西北西進中、両船が衝突した。 第二十八天神丸は、乗組員が負傷し、両舷船尾部外板の破口等を生じ、また、第三十三浩洋丸は、船首部船底外板の破口等を生じた。
事故調査の経過	令和5年10月31日、本事故の調査を担当する主管調査官（広島事務所）ほか1人の地方事故調査官を指名した。 原因関係者から意見聴取を行った。
事実情報 船種船名、総トン数 船舶番号、船舶所有者等 L×B×D、船質 機関、出力、進水等	A 漁船 第三十三浩洋丸、19トン EH2-8813（漁船登録番号）、一般社団法人愛媛県漁船リース協会 22.80m (Lr) × 4.40m × 1.53m、FRP ディーゼル機関、846kW（動力漁船登録票による）、令和元年9月8日 B 漁船 第二十八天神丸、4.9トン EH3-87108（漁船登録番号）、個人所有 14.20m (Lr) × 3.47m × 0.77m、FRP ディーゼル機関、48kW（動力漁船登録票による）、平成18年5月11日
乗組員等に関する情報	A 船長A 36歳 一級小型船舶操縦士・特殊小型船舶操縦士 免許登録日 平成25年7月16日 免許証交付日 令和5年8月30日 （令和10年11月18日まで有効） B 船長B 47歳 二級小型船舶操縦士・特殊小型船舶操縦士・特定 免許登録日 平成5年8月10日 免許証交付日 令和5年4月19日

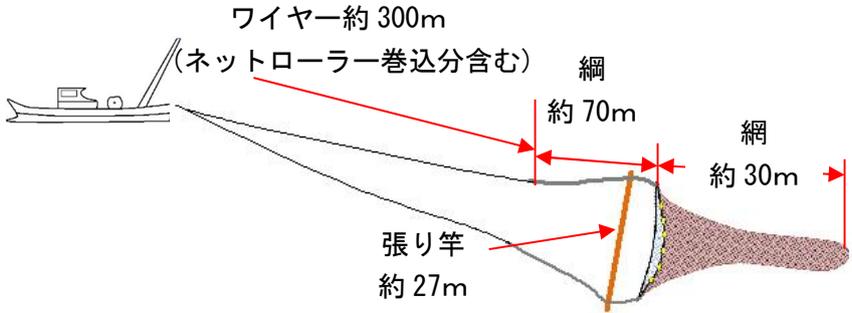
<p>図1 B船の漁具</p>
<p>分析</p> <p>乗組員等の関与</p> <p>船体・機関等の関与</p> <p>気象・海象等の関与</p> <p>判明した事項の解析</p>	<p>A あり、B あり</p> <p>A なし、B なし</p> <p>A なし、B なし</p> <p>A船は、須下崎北西方沖を南南東進中、船長Aが、前路に他船はないと思い、スマートフォンの動画を視聴しながら航行を続けたことから、B船に接近していることに気付かず、B船と衝突したものと考えられる。</p> <p>船長Aは、本事故発生場所付近は、ふだん、他船を見掛けない時間帯であったことから、前路に他船はないものと考えられる。</p>

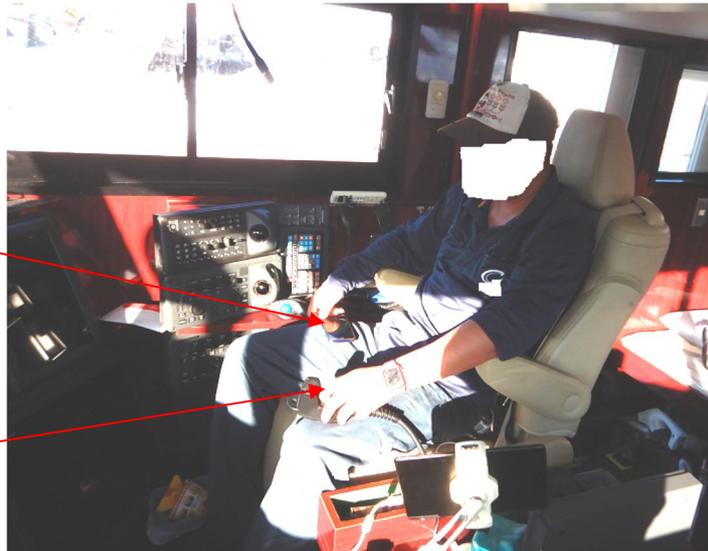
写真1 船長Aの操船姿勢

スマートフォン

操舵用リモコン
ダイヤル

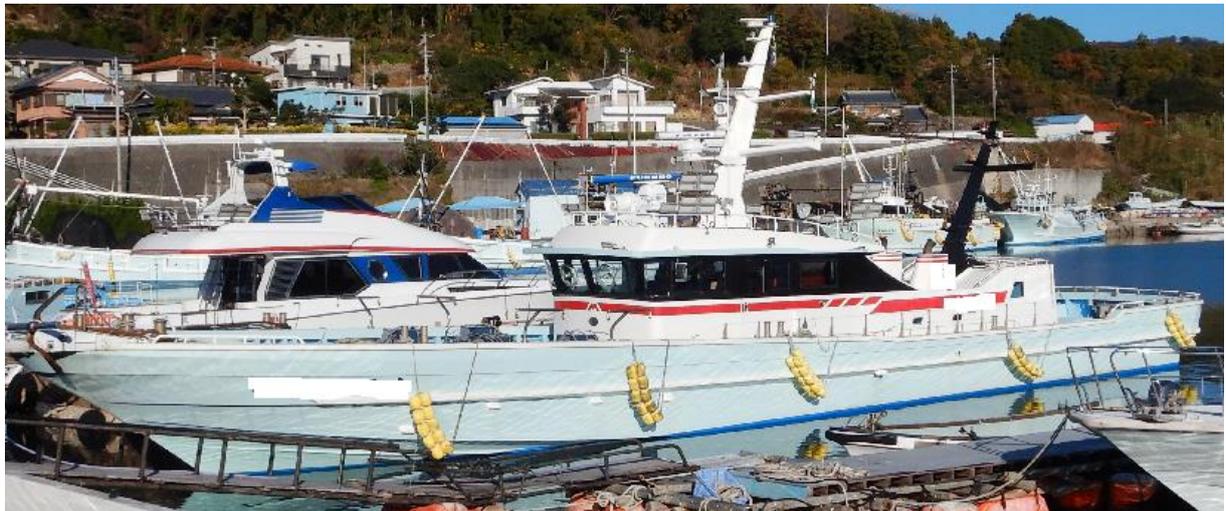
写真2 A船

(令和10年8月9日まで有効)
死傷者等	A なし B 軽傷 1人(乗組員)
損傷	A 船首部船底外板に擦過傷及び破口、プロペラ及び舵に曲損 B 両舷船尾部外板に破口、櫓及びネットローラーに脱落、機関に濡損等
気象・海象	気象：天気 晴れ、風 なし、視界 良好 海象：海上 平穏、潮汐 上げ潮の中央期 日出時刻：06時16分(宇和島)
事故の経過	<p>A船は、巻き網漁船団に属する灯船で、船長ほか1人が乗り組み、令和5年10月17日16時30分ごろ、愛媛県愛南町の係留地を出航し、愛媛県伊方町佐田岬半島南方沖で操業を行った。</p> <p>A船は、漁を終え、18日05時20分ごろ、網船の乗組員6人を移乗させ、1海里(M)レンジとしたレーダー1台及びGPSプロッターを作動させ、法定灯火を表示して、係留地に向け僚船と共に帰航を開始した。</p> <p>船長Aは、帰航を開始した頃から、椅子に腰を掛けた姿勢で、眠気覚ましを兼ねて、右手でスマートフォンを持って動画の視聴を始めた。</p> <p>船長Aは、宇和島市竹ヶ島西方沖で、左手で操舵用リモコンダイヤルを操作してGPSプロッターの針路線を見ながら針路を須下崎の東方に向け、約24ノット(kn)の速力(対地速力、以下同じ。)で南南東進中、06時11分ごろ、動画の視聴を続けていたところ、バリバリという音を聞くとともに、衝撃を感じた。</p> <p>船長Aは、A船の船首部とB船の右舷船尾部とが衝突したことに気付き、B船から船長Bと乗組員(以下「乗組員B」という。)をA船に移乗させ、06時15分ごろ、118番通報した。</p> <p>B船は、船長B及び乗組員Bが乗り組み、小型機船底引き網漁の目的で、04時45分ごろ、1.5Mレンジとしたレーダーを作動させ、法定灯火を表示して、宇和島市津島町田之浜の係留地を出航した。</p> <p>B船は、須下崎の東北東方約2M沖で投網し、えい網を開始して南進した後右転して、須下崎北方約0.8M沖に針路を向け自動操舵で約2knの速力で、西北西進した。</p> <p>船長Bは、船橋内右舷側の台の上に腰を掛けた姿勢で、目視により、針路を南南東に向けたA船の青色の船体を右舷船首方の竹ヶ島西方沖に認めたが、ふだんから操業中のB船を他船が避けていたので、いずれ同様に避けてくれるものと思い、えい網を続けた。</p> <p>船長Bは、A船が知っている会社の船であったので須下崎の東方を通って帰航すると思い、近づいてきたら手を上げるつもりでいたとこ</p>
