船舶事故調査報告書

事故種類	衝突
発生日時	令和5年10月4日 04時48分ごろ
発生場所	山口県下関市角島北西方沖 角島灯台から真方位317° 14.9海里（M）付近 （概位 北緯34° 32.0′ 東経130° 38.0′）
事故の概要	漁船第三兼正丸 ^{けんしょう} は、船首を西南西方に向けて錨泊中、また、漁船第三十八大栄丸 ^{だいえい} は、南南東進中、両船が衝突した。 第三兼正丸は、右舷中央部外板に破口等を生じ、また、第三十八大栄丸は、球状船首に破口等を生じた。
事故調査の経過	令和5年11月21日、本事故の調査を担当する主管調査官（門司事務所）ほか1人の地方事故調査官を指名した。 原因関係者から意見聴取を行った。
事実情報 船種船名、総トン数 船舶番号、船舶所有者等 L×B×D、船質 機関、出力、進水等	A 漁船 第三兼正丸、19トン YG2-7817（漁船登録番号）、有限会社越ヶ浜水産 18.40m（Lr）×4.48m×1.72m、FRP ディーゼル機関、759kW、平成元年8月26日 第291-35608号（船舶検査済票の番号） B 漁船 第三十八大栄丸、18トン YG2-7711（漁船登録番号）、株式会社大栄水産 19.48m（Lr）×4.23m×1.61m、FRP ディーゼル機関、759kW、平成5年7月14日 第290-48787号（船舶検査済票の番号）
乗組員等に関する情報	A 船長A 55歳 一級小型船舶操縦士・特殊小型船舶操縦士・特定 免許登録日 平成4年8月25日 免許証交付日 令和2年8月19日 （令和7年9月10日まで有効） B 船長B 62歳 一級小型船舶操縦士・特殊小型船舶操縦士・特定 免許登録日 昭和63年5月26日 免許証交付日 令和4年11月14日 （令和10年5月25日まで有効）

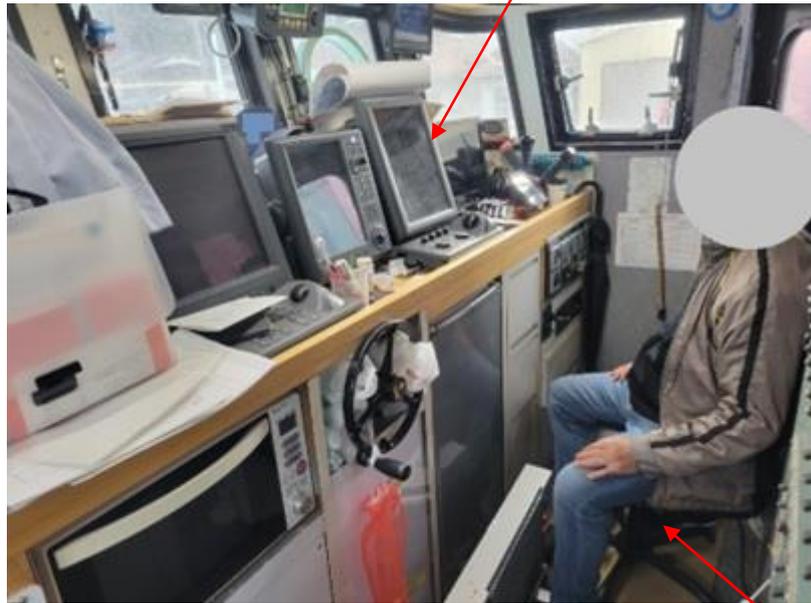
写真1 船長Bの操船姿勢（再現）

船長Bは、操舵室中央やや右舷寄りで立ったり、‘床面からの高さ約50～60cmの椅子’（以下「本件椅子」という。）に腰を掛けたりし、目視及びレーダーで見張りをを行いながら操船を続けた。

船長Bは、A船の他の灯火を認めなかったため、赤い灯火が左舷側の舷灯（左舷灯）であって、A船が東進中でB船の船首方を通過すると思い、本件椅子に腰を掛け、レーダー画面のみを見ながら同じ針路及び速力で航行を続けていたところ、突然、衝撃を感じた。（写真1参照）

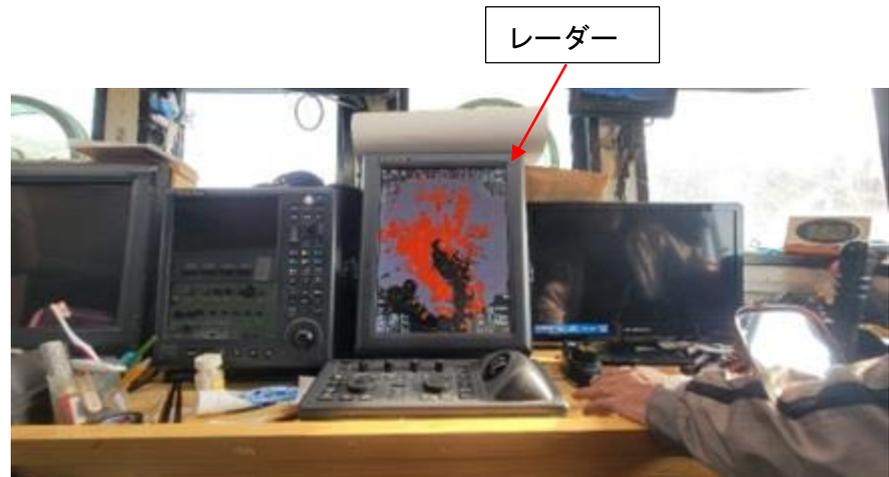
写真2 船長Bが本件椅子に腰を掛けたときの前方の見える方

B船は、船長Bが本件椅子に腰を掛けたとき、操舵室前部棚上に設置された航海計器により前方が見えなかった。(写真2参照)

船長Bは、本件椅子に腰を掛けたとき、レーダー画面のみで見張りを行っていた。

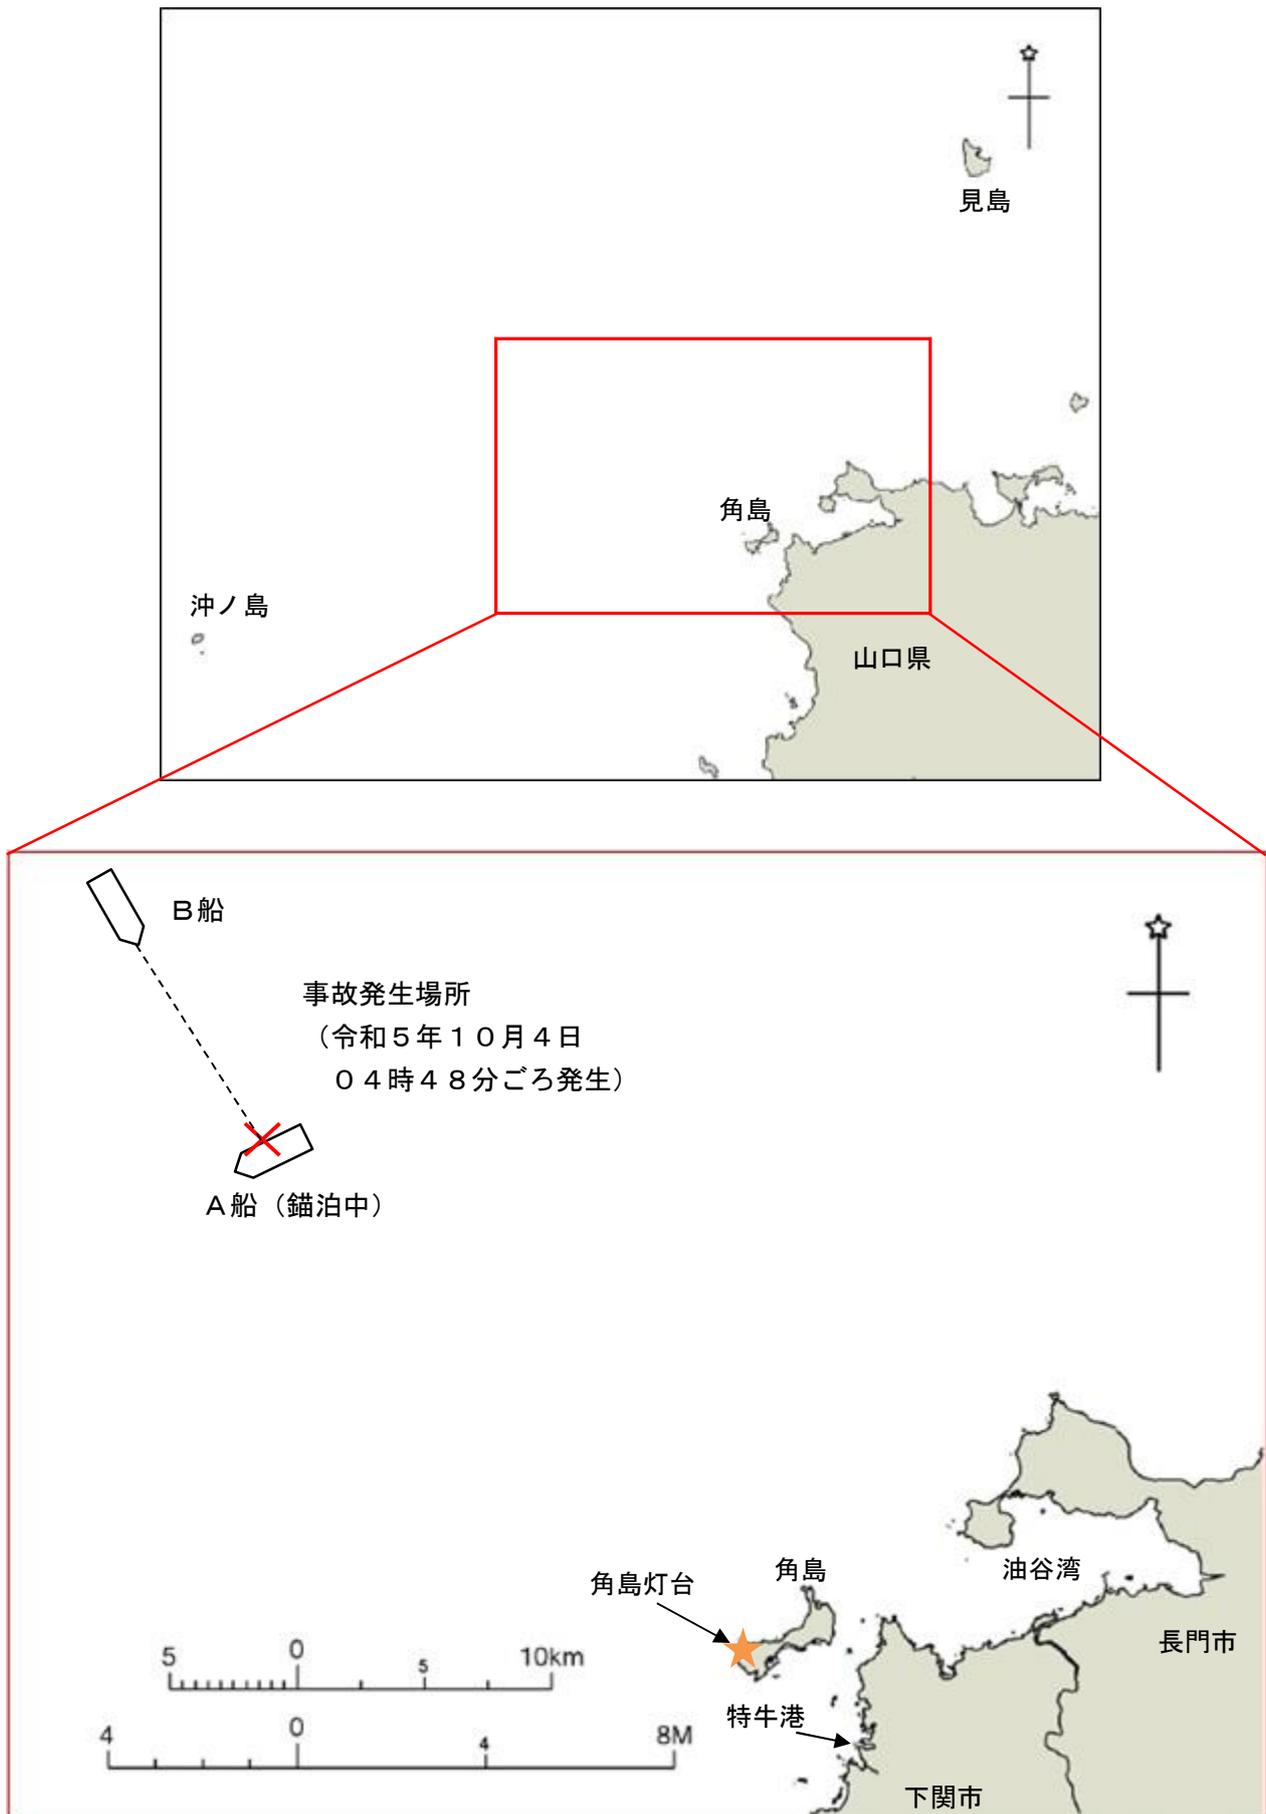
付図1 事故発生経過概略図

（付図1 事故発生経過概略図、写真3 A船、写真4 B船 参照）

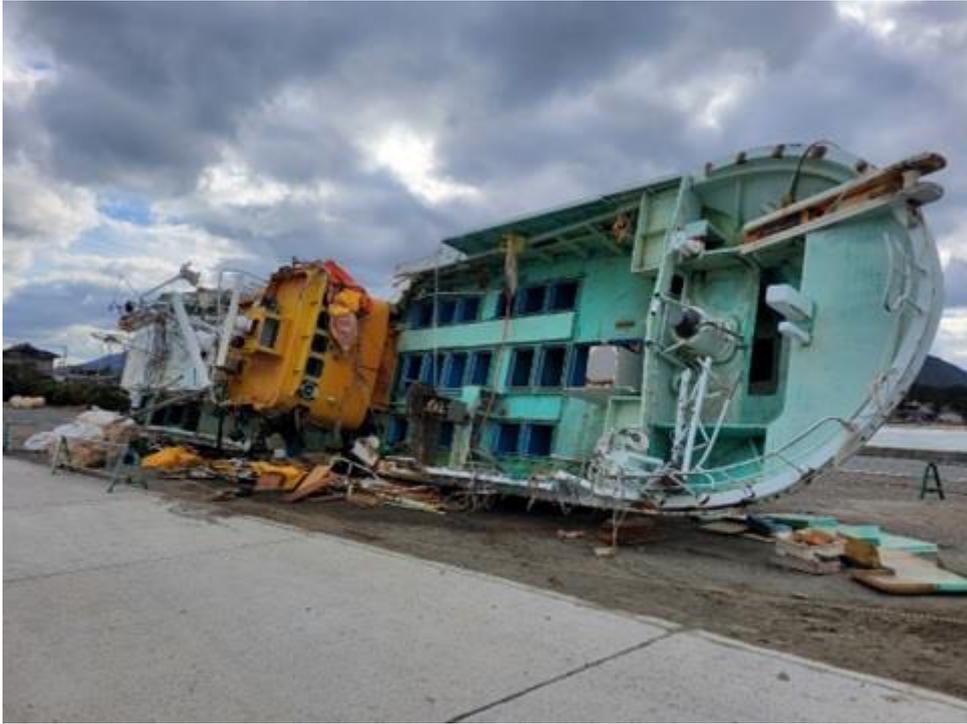
写真3 A船

死傷者等	なし
損傷	A 右舷中央部外板に破口、機関室に浸水（全損） B 球状船首に破口及び擦過傷
気象・海象	気象：天気 晴れ、風向 西南西、風力 2、視界 良好 海象：波高 約1.0m 日出時刻：06時14分ごろ
事故の経過	<p>A船は、船長Aほか2人が乗り組み、はえ縄漁の目的で、令和5年10月3日17時前ごろ山口県萩市萩漁港夕なぎ地区を出港し、角島北西方沖15M付近の漁場に向かった。</p> <p>A船は、日没後、法定灯火（前部マスト灯、両舷灯、船尾灯）を表示し、21時00分ごろ漁場に到着した。</p> <p>船長Aは、主機を中立運転として重さ約130～140kgの錨を左舷船首から投入し、錨に繫いだ直径約34mmの合成繊維製錨索を約200m伸出して船首部のたつに係止した。</p> <p>船長Aは、その後、A船の船首が西南西方を向いて走錨しないことを確認した後、主機を停止し、法定灯火を消灯して前部マストに白色全周灯、操舵室上部に停泊灯、後部マストに赤色回転灯を表示して錨泊を開始した。</p> <p>船長Aは、22時00分ごろ目視とレーダーで周囲に接近する他船がないことを確認し、日の出からのほえ縄漁に備えて操舵室中央後部の寝台で就寝した。</p> <p>船長Aは、翌4日04時20分ごろ起床した後、寝台に腰を掛け、GPSプロッター及び潮流計を見ながら、操業手順を考えていた。</p> <p>船長Aは、その後、エンジン音が聞こえたので、操舵室右舷側から甲板上に移動し、右舷方にB船のマスト灯と両舷灯を認めた。</p> <p>船長Aは、B船の動静を見ていたところ、マスト灯と緑灯のみが見えるようになったので、B船が針路を左に転じてA船の船尾方を通過すると思い、操舵室に戻って錨泊を続けた。</p> <p>船長Aは、再び右舷方を見たところ、B船の両舷灯が見えたので、注意喚起の目的で、停泊灯を点滅させた。</p> <p>船長Aは、B船が避航する様子なく、A船に向かって来るので、衝突の危険を感じ、主機を始動して少し前進させようとしたものの、04時48分ごろ衝撃を受けた。</p> <p>船長Aは、B船の船首部がA船の右舷中央部に突き刺さっているのを認めた後、集まって来た乗組員2人の負傷状況を確認し、乗組員から機関室に浸水している旨の報告を受けた。</p> <p>船長Aは、しばらくしてB船がA船から離れたので、A船の損傷状況を確認した後、海上保安庁に本事故の発生を通報した。</p> <p>船長Aは、B船が接近して来たので、乗組員2人と共にB船に移乗し、現場海域で海上保安庁の救助を待った。</p>
