船舶事故調査報告書

令和6年6月26日

運輸安全委員会（海事専門部会）議決

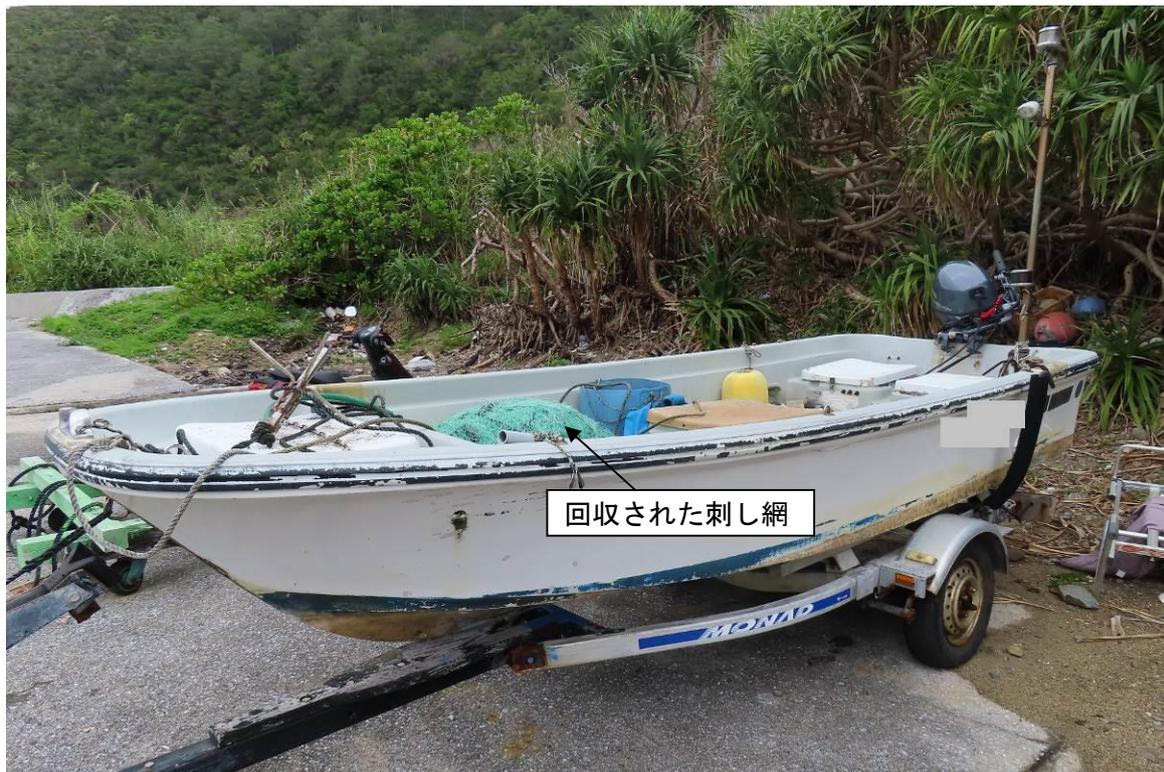
写真1 本船（事故後に陸揚げされた状態）

<p>本船は、本事故後に発見された際、船外機の操縦用レバーが全速力の状態であった。</p> <p>また、本船の船外機の操縦用レバーは、左方に向けられた状態であった。</p> <p>本船は、和船型の小型船で、後部甲板に物入れが左右に1つずつ備えられており、後部甲板における甲板から船縁までの高さが約35cmであり、本事故後、船体に衝突痕などの損傷は認められなかった。 (図1参照)</p> <p>図1 本船の船外機及び後部甲板にある物入れの配置状況</p>
<p>分析</p> <p>乗組員等の関与 船体・機関等の関与 気象・海象等の関与 判明した事項の解析</p>	<p>不明 不明 あり</p> <p>船長は、溺死した。</p> <p>船長は、14時15分ごろ、安波川河口付近の船溜まりを出発した後、17時10分ごろ、同川河口北東方の海岸の波打ち際においてうつ伏せの状態で見えているところを発見され、医師により死亡推定時刻が15時00分ごろと検案されたことから、15時00分ごろ落水して短時間で溺死したものと考えられる。</p> <p>本船は、安波川河口北東方沖において、本事故後に発見された際、漁獲物が掛かった刺し網が船首甲板の右舷側に偏った状態で全て回収されており、船外機が全速力前進の状態で見えられたことから、船長が、刺し網を引き揚げた後、後部甲板で船外機を前進させた際、右舷側に落水した可能性があると考えられる。</p> <p>本事故当時、風力3の北西風が吹き、本船が小型で乾舷の低い和船型であったことから、船長は、風浪による本船の動揺が関与して落水した可能性があると考えられる。</p>
<p>原因</p>	<p>本事故は、本船が、安波川河口北東方沖で操業を終え、刺し網を回収した後、前進した際、船長が落水して溺水したことにより発生したものと考えられる。</p> <p>船長は、刺し網を引き揚げた後、後部甲板で船外機を前進させた際、風浪による本船の動揺が関与し、右舷側に落水した可能性がある</p>

と考えられる。
再発防止策	<p>今後の同種事故等の再発防止及び被害の軽減に役立つ事項として、次のことが考えられる。</p> <ul style="list-style-type: none"> ・ 小型漁船の船長は、暴露甲板上においては救命胴衣を適切に着用すること。 ・ 小型漁船に1人で乗り組む船長は、安全ベルト等を装着するなどして安全を確保した上で船外機を操作することが望ましい。 ・ 小型漁船に1人で乗り組む船長は、防水パックに入れた携帯電話を常に身に付け、落水時の連絡手段を確保しておくこと。また、落水時の船上復帰手段として縄ばしご等を船体に備えておくことが望ましい。
