船舶事故調査報告書

事故種類	同乗者負傷
発生日時	令和5年8月13日 15時30分ごろ
発生場所	愛媛県今治市小島北方沖 小島東灯標から真方位010° 240m付近 （概位 北緯34° 07.9′ 東経132° 59.1′）
事故の概要	プレジャーボート尾美丸は、西南西進中、船体が上下に動揺し、前部甲板に腰を掛けていた同乗者1人の体が宙に浮いて落下し、負傷した。
事故調査の経過	令和5年11月7日、本事故の調査を担当する主管調査官（広島事務所）ほか1人の地方事故調査官を指名した。 原因関係者から意見聴取を行った。
事実情報 船種船名、総トン数 船舶番号、船舶所有者等 L×B×D、船質 機関、出力、進水等	プレジャーボート 尾美丸、2.0トン EH3-47887（漁船登録番号）、個人所有 6.17m（Lr）×2.20m×1.02m、FRP ガソリン機関、84.60kW、平成11年5月15日 第281-36891号（船舶検査済票の番号）
乗組員等に関する情報	船長 51歳 二級小型船舶操縦士・特殊小型船舶操縦士・特定 免許登録日 平成2年1月10日 免許証交付日 平成31年4月23日 （令和7年1月9日まで有効） 同乗者A 54歳
死傷者等	重傷 1人（同乗者A）
損傷	なし
気象・海象	気象：天気 晴れ、風向 東南東、風力 2、視界 良好 海象：海上 平穏、潮汐 低潮時
事故の経過	本船は、船長が1人で乗り組み、同乗者Aほか5人（以下「同乗者B」、「同乗者C」、「同乗者D」、「同乗者E」及び「同乗者F」という。）を乗せ、今治市の馬島東方沖から小島に向かい、小島西方沖を経由して戻る予定で、来島海峡内をクルージングしようと令和5年8月13日15時00分ごろ同市砂場町の海岸（以下「出航場所」とい

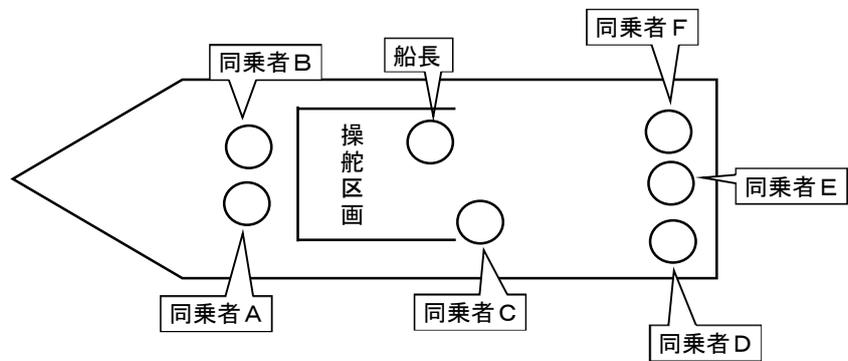
図1 乗船者等配置図

船長は、操舵区画の右舷側に立って、舵輪及び船外機のリモコンレバーを使用して手動操舵により操船に当たり、同乗者A及び同乗者Bが船首部付近にある物入れの上に腰を掛け、同乗者Cが操舵区画の左舷側に立ち、同乗者D、同乗者E及び同乗者Fが後部甲板にある物入れの上に腰を掛けていた。(図1、写真2参照)

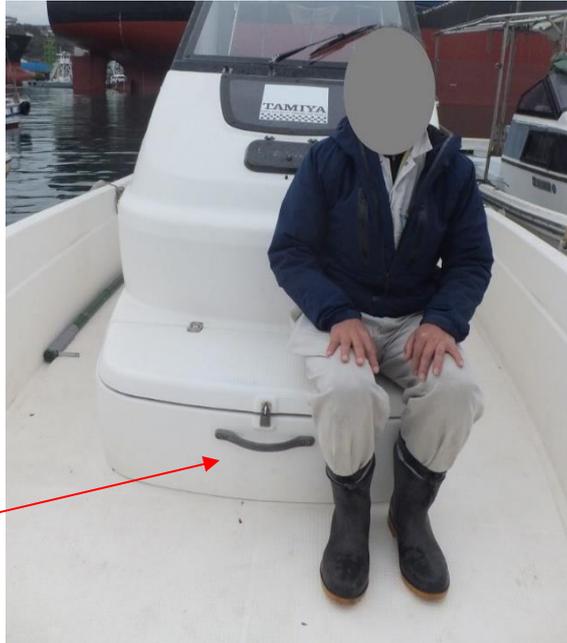
写真2 同乗者Aの着席状況（再現）

同乗者Aは、船体が動揺した際、体が宙に浮いて落下し、^{てんぶ}臀部を甲板上の物入れに強く打った。

同乗者Aは、救急車で今治市内の病院に搬送され、^{ようつい}腰椎圧迫骨折と診断された。

<p>じ針路で航行を続けたため、船首方から航走波を受けて船体が大きく上下に動揺し、前部甲板に腰を掛けていた同乗者Aの体が宙に浮いて落下し、臀部を強く打ったことにより発生したものと考えられる。</p>
<p>再発防止策</p>	<p>今後の同種事故等の再発防止に役立つ事項として、次のことが考えられる。</p> <ul style="list-style-type: none"> ・ 小型船舶の船長は、他船の航走波により船体が大きく動揺する可能性があるときは、十分な減速を行うこと。 ・ 小型船舶の船長は、大きな波などを横切るとき、同乗者に対し注意喚起するとともに、波の影響による船体の上下動で、体が浮き上がりにくい船体の重心に近い場所（船体中央より後方）に同乗者を移動させること。 ・ 小型船舶の船長は、船体の上下動が予測される場合、運輸安全委員会ダイジェスト（35号・41号）を参考にして同乗者を船体中央より後方の位置に乗船させること。 ・ 小型船舶の船長は、事故発生後、速やかに海上保安庁に通報すること。

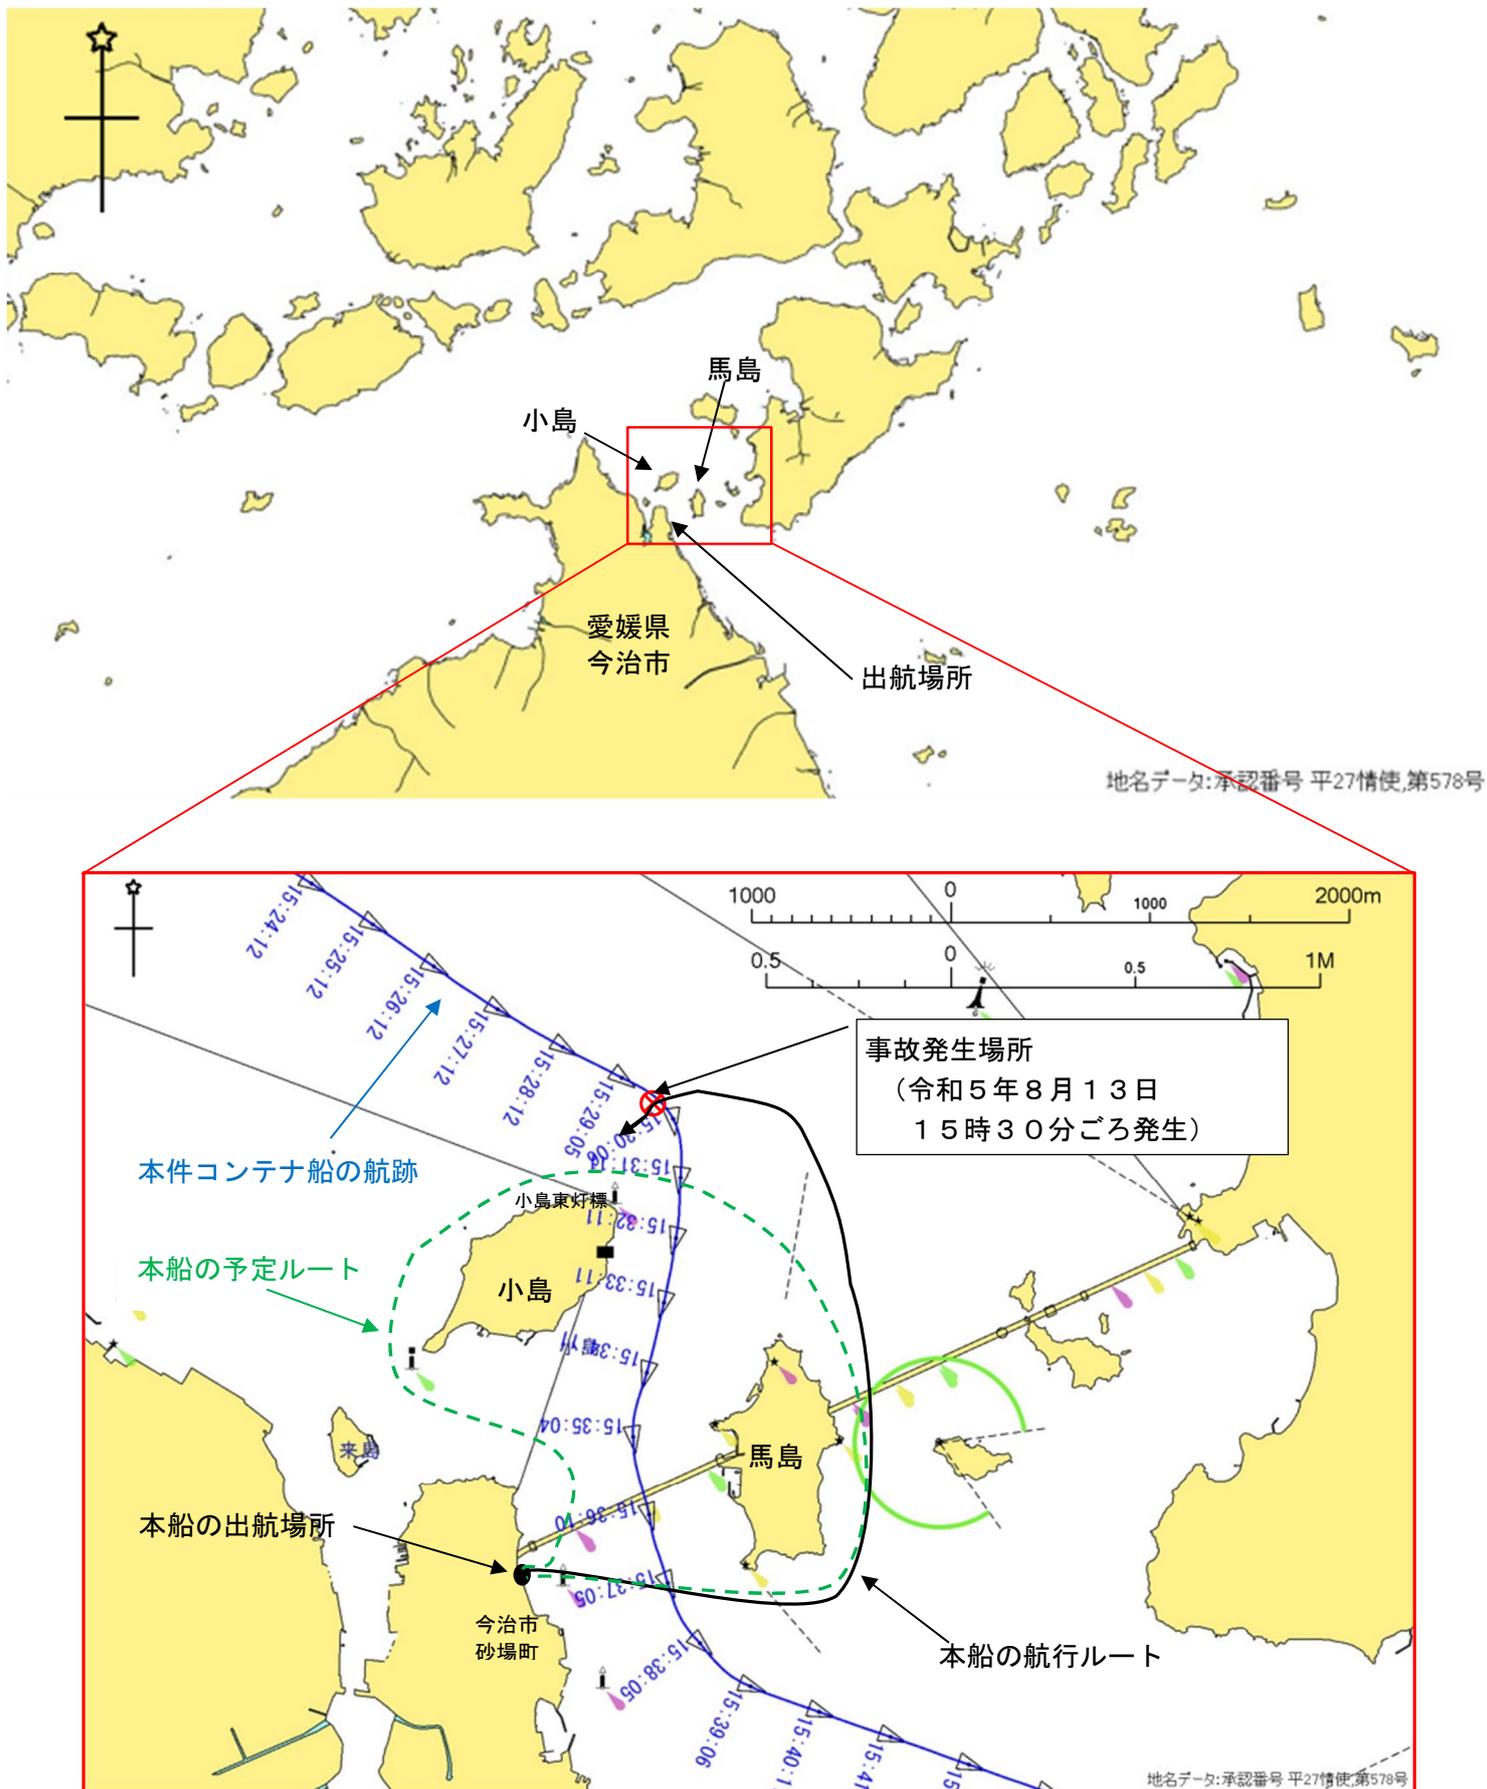
付図1 事故発生経過概略図

本船は、少し減速した状態で西南西進中の15時30分ごろ、航走波により船体が大きく2回上下に動揺した。
