船舶事故調査報告書

事故種類	乗揚
発生日時	令和5年3月13日 17時24分ごろ
発生場所	山口県周防大島町大磯北西方沖の大島瀬戸西口付近 大磯灯台から真方位310° 220m付近 （概位 北緯33° 57.3′ 東経132° 10.5′）
事故の概要	液体化学薬品ばら積船第二十二旭豊丸は、東北東進中、浅所に乗り揚げた。 第二十二旭豊丸は、船体中央部船底外板に亀裂及び凹損を伴う擦過傷を生じた。
事故調査の経過	令和5年3月20日、本事故の調査を担当する主管調査官（広島事務所）ほか1人の地方事故調査官を指名した。 原因関係者から意見聴取を行った。
事実情報 船種船名、総トン数 船舶番号、船舶所有者等 L×B×D、船質 機関、出力、進水等	液体化学薬品ばら積船 第二十二旭豊丸、499トン 137082、旭豊汽船株式会社（A社） 64.76m×10.00m×4.50m、鋼 ディーゼル機関、735kW、平成13年9月1日
乗組員等に関する情報	船長 60歳 四級海技士（航海） 免許年月日 平成22年12月6日 免状交付年月日 令和2年11月19日 免状有効期間満了日 令和7年12月5日 航海士 52歳 四級海技士（航海） 免許年月日 平成27年12月18日 免状交付年月日 令和2年9月16日 免状有効期間満了日 令和7年12月17日
死傷者等	なし
損傷	船体中央部船底外板に亀裂及び凹損を伴う擦過傷
気象・海象	気象：天気 晴れ、風向 西、風力 4、視界 良好 海象：海上 平穏、潮汐 下げ潮の末期、潮高 約73cm（大島）、 潮流 西流約3.5ノット（kn）

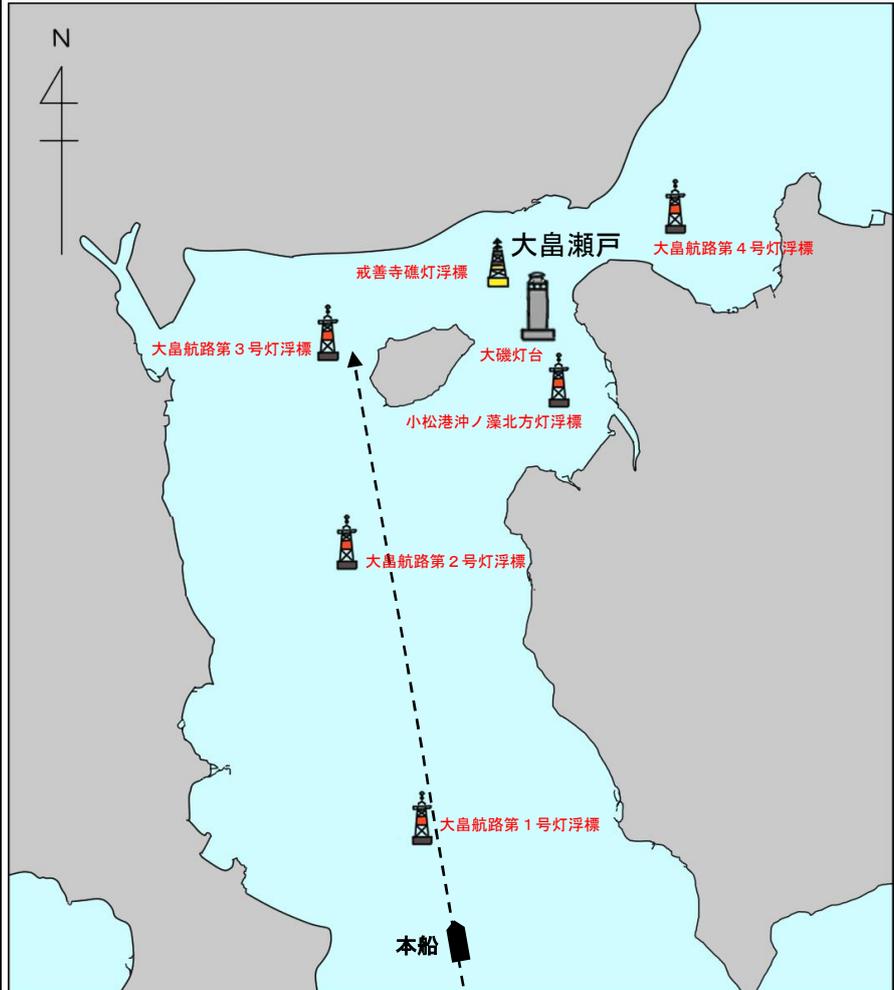
図1 大島瀬戸に至るまでの航路標識の設置状況(イメージ)

本船は、14時45分ごろ山口県徳山下松港南方沖で、航海士が単独の船橋当直について操舵スタンドの前に立ち、4海里(M)レンジとしたレーダー及び0.2MレンジとしたGPSプロッターを作動させ、17時10分ごろ山口県柳井市柳井港南東方沖を大島瀬戸に向けて約10knの対地速力で北北西進していた。(図1参照)

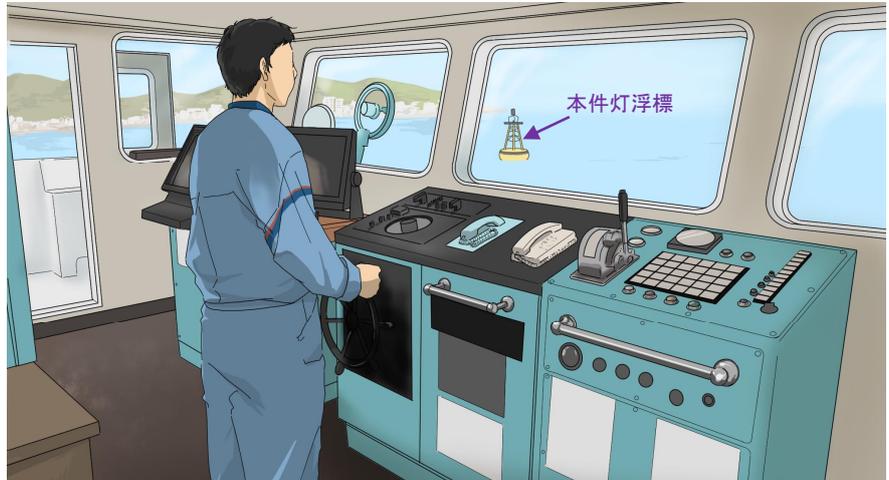
図2 船橋内の航海士の操船状況 (イメージ)

航海士は、本件灯浮標を大島瀬戸の水路の中央を示すブイと誤って呼んでいたため、本件灯浮標の塗装色等を確認せずに来島マーチスが船名を間違えて呼び出していると思い、来島マーチスの情報提供に対応しないまま航行を続けた。(図2参照)

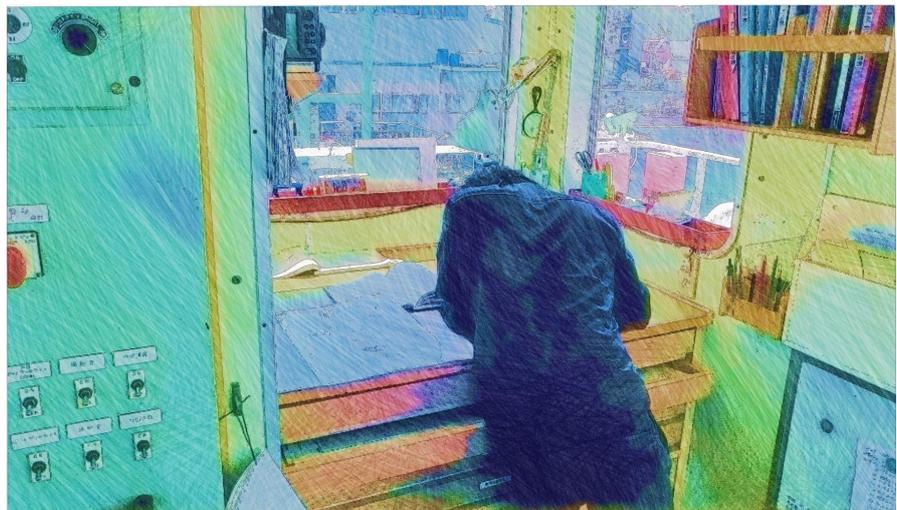
図3 海図台で書類の作成をする船長の様子 (イメージ)

船長は、17時18分ごろ昇橋し、操舵室左舷後部の海図台で船尾方に向けて書類の作成を開始した。(図3参照)

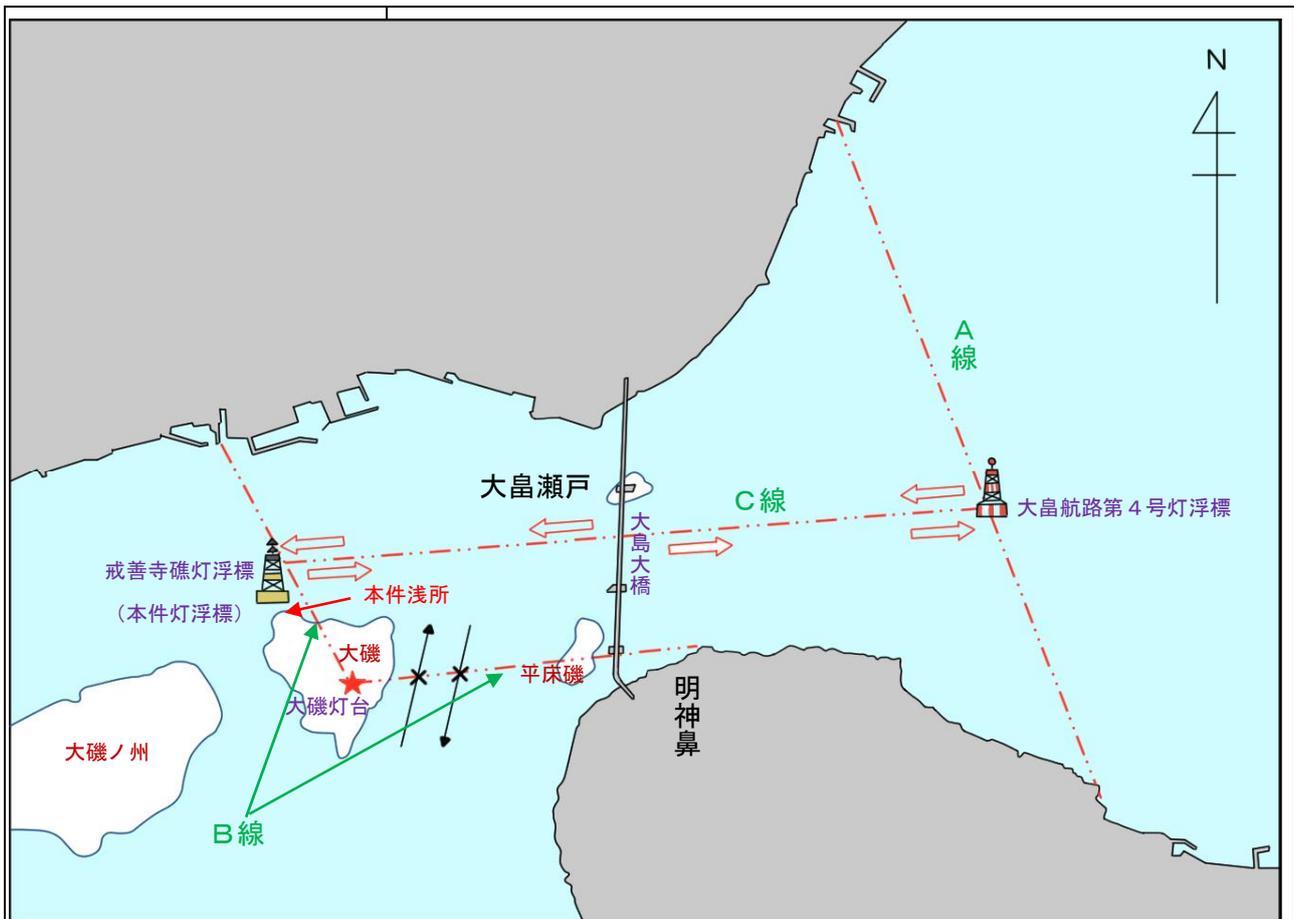
図4 大島瀬戸の経路の指定（イメージ）

<p>船長は、A社に本事故発生連絡を行った後、海上保安庁に通報した。</p> <p>本船は、本船に積荷の流出等はなく、潮位が高くなったところで自力離礁して、柳井市の造船所西方沖に錨泊し、ダイバーによる船体検査を受けた。</p> <p>(付図1 航行経路図、付表1 本船のAIS記録(抜粋)、写真1 本船 参照)</p>
<p>その他の事項</p>	<p>(1) 喫水 本船の喫水は、船首約2.5m、船尾約4.3mであった。</p> <p>(2) 乗組員の乗船履歴、大島瀬戸の通航経験等 船長は、船員としての経験が約20年あり、A社での経験が約半年で、大島瀬戸の航行経験は、船員として約15～20回、船長として約5～6回あった。</p> <p>航海士は、船員としての経験が約11年あり、A社での経験が約8年で、大島瀬戸の航行経験は約10回あったが、すべてが西航で、東航するのは本事故時が初めてであった。</p> <p>(3) 大島瀬戸の経路の指定 大島瀬戸は、柳井市と周防大島町^{やしろ}屋代島との間にある最狭部の幅が約800mで、海上交通安全法第25条第1項に基づく告示^{*1}(以下「告示」という。)により経路が指定され、総トン数5トン以上の船舶が大島瀬戸を航行する際は、同経路によらなければならないとされているが、航海士は、その告示を知らなかった。(図4 参照)</p>

また、告示には、図4のB線、A線の順に横切って航行しようとする5トン以上の船舶は、C線以南を航行すること、戒善寺礁北方海域を経て航行すること等が規定されており、明神鼻—大磯灯台を結ぶ線上を横切って航行することはできない。
