船舶事故調査報告書

事故種類	乗揚
発生日時	令和5年8月7日 00時54分ごろ
発生場所	岡山県倉敷市細濃地島東岸 六口島灯標から真方位334° 1.2海里（M）付近 （概位 北緯34° 27.0′ 東経133° 45.0′）
事故の概要	貨物船玄周丸は、右転中、干出浜（岩）に乗り揚げた。 玄周丸は、右舷船首部船底外板に破口等を生じた。
事故調査の経過	令和5年8月8日、本事故の調査を担当する主管調査官（広島事務所）ほか1人の地方事故調査官を指名した。 原因関係者から意見聴取を行った。
事実情報 船種船名、総トン数 船舶番号、船舶所有者等 L×B×D、船質 機関、出力、進水等	貨物船 玄周丸、749トン 143599、株式会社萬周海運（A社） 78.17m×14.00m×8.30m、鋼 ディーゼル機関、1,471kW、令和元年6月18日
乗組員等に関する情報	船長 71歳 四級海技士（航海） 免許年月日 昭和54年3月30日 免状交付年月日 令和5年3月16日 免状有効期間満了日 令和10年3月15日 航海士A 71歳 五級海技士（航海） 免許年月日 昭和47年7月7日 免状交付年月日 令和2年5月19日 免状有効期間満了日 令和7年5月19日
死傷者等	なし
損傷	右舷船首部船底外板に破口を伴う擦過傷
気象・海象	気象：天気 晴れ、風向 東北東、風力 2、視界 良好 海象：海上 平穏、潮汐 上げ潮の中央期、潮高 約290cm（倉敷）
事故の経過	本船は、船長及び航海士Aほか4人が乗り組み、スラグ約2,300tを積載し、1.5M及び3Mレンジに設定したレーダー2台、GPSプロッター並びに電子海図を作動させ、令和5年8月7日

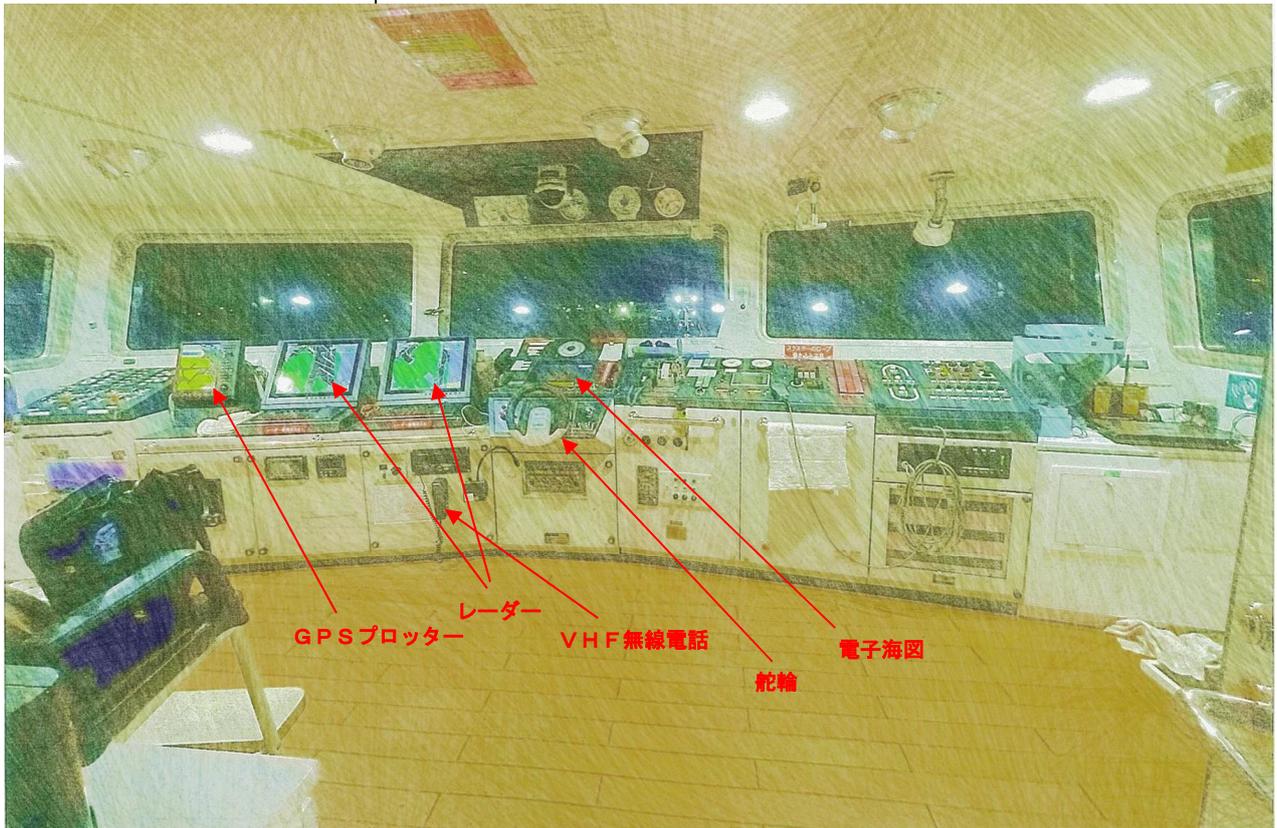
図1 本船のブリッジ内の様子（イメージ）

船長は、00時42分ごろ水島港の港内航路（以下、単に「港内航路」という。）に入航して自動操舵で南南東進していた頃、昇橋してきた航海士Aに対し、レーダー画面上の予定針路線を指で差して、港内航路を出航した後、水島航路を通航するように指示し、00時48分ごろ航海士Aに船橋当直を引き継いで降橋した。（図1、図2参照）

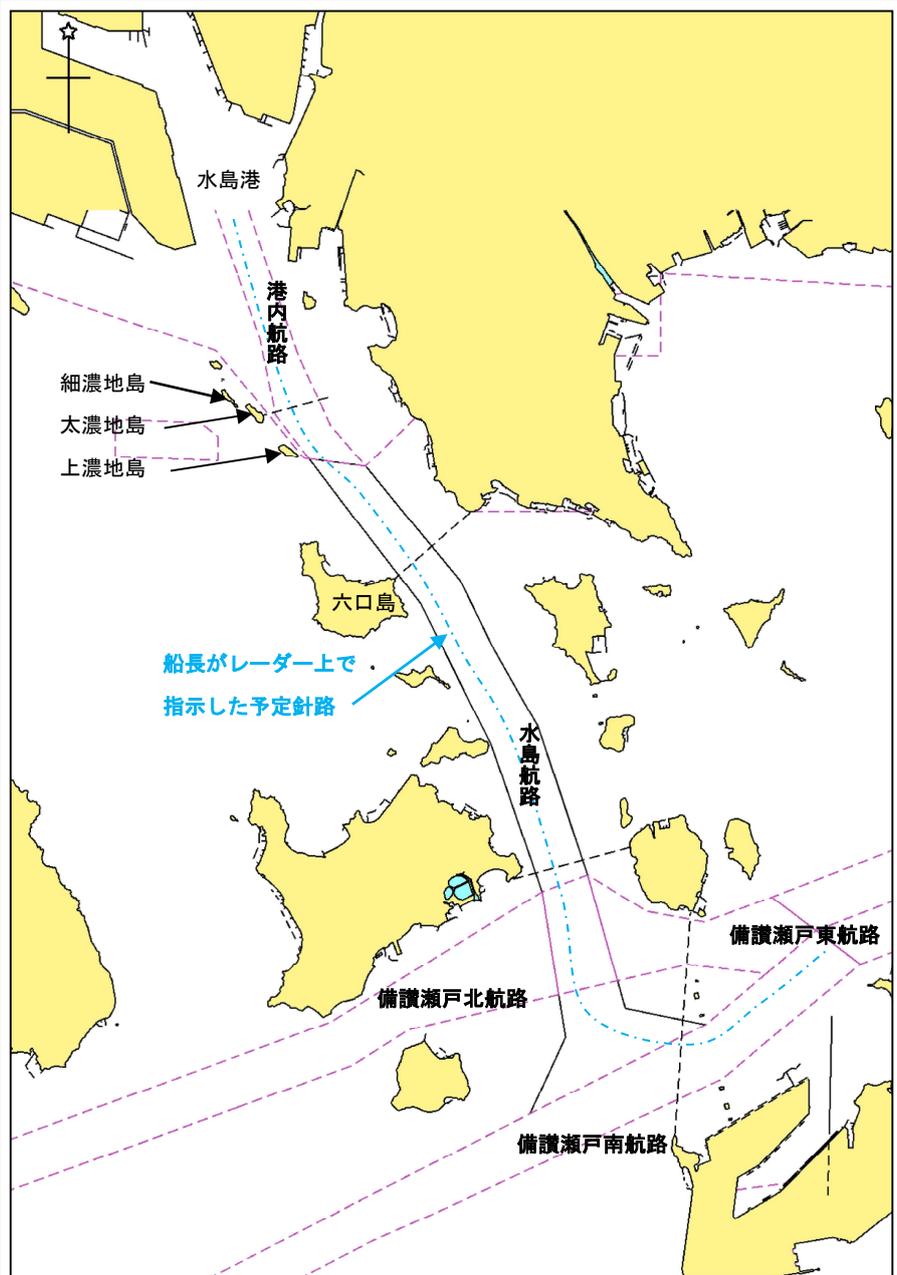
図2 船長がレーダー画面上で指示した予定針路（イメージ）

単独で船橋当直について航海士Aは、船長から予定針路についての指示を受けていたものの、水島港入航時に操船に当たった船長が残した電子海図上の、倉敷市の^{かみのじ}上濃地島と^{ふとのじ}太濃地島との間（以下「本件海域」という。）の航跡を見て、この航跡を^{たど}って本件海域を航行すれば良いと思った。

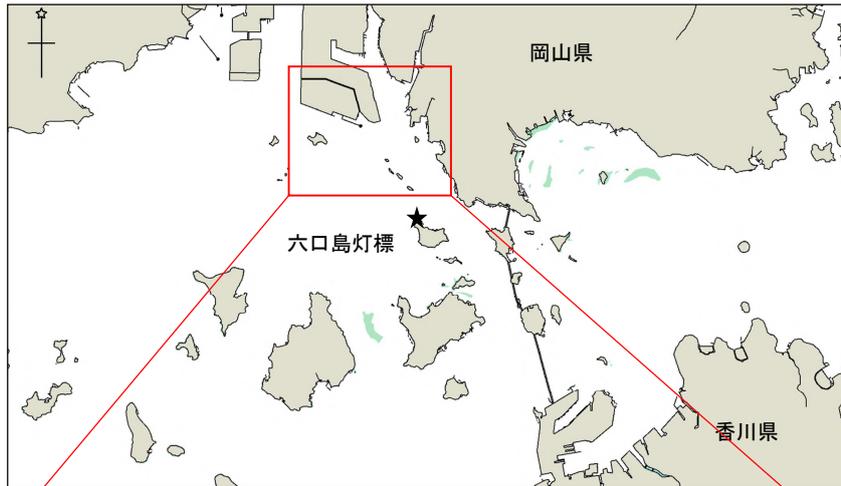
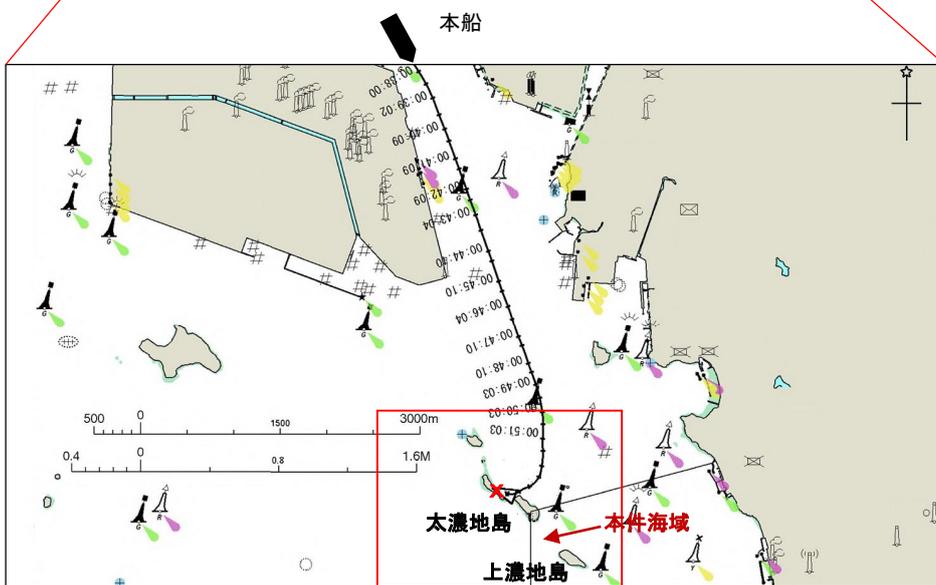
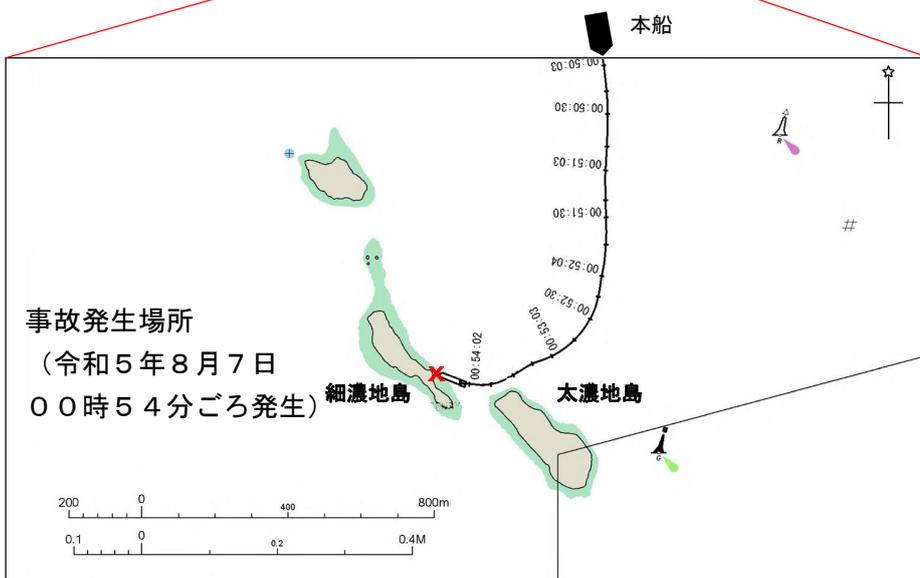
付図1 航行経路図

航海士Aは、目視により右舷船首方に認めていた島の北方沖を南西進することとし、00時52分ごろ約11.2ノットの対地速力で航行中、自動操舵のダイヤルを小刻みに右に回し、本船は右転を始めた。

<p>絡を受けた。</p> <p>航海士 A は、目線を上方に向けて前面の窓越しに前方を見たところ、船首方至近に島影を認め、手動操舵に切り替えて右舵一杯とし、主機を全速力後進に掛けたが、00時54分ごろ本船が細濃地島東岸の干出浜（岩）（以下「本件干出浜」という。）に乗り揚げた。</p> <p>船長は、自室にいたところ、主機が後進に切り替わった音を聞いて、何か異常が生じたと思い昇橋した。</p> <p>船長は、GPSプロッターの画面に表示された水深が0mを指していたので、本船が本件干出浜に乗り揚げたことを知り、乗組員に船体の損傷状況等を確認させた後、主機を全速力後進に掛けたが離礁しなかったため、海上保安庁及び水島ポートラジオに通報するとともにA社担当者等に本事故の発生を報告した。</p> <p>本船は、船長が要請したタグボートによって引き出され、細濃地島北西方沖の錨地に錨泊した後、9日に自力で航行して修理地である香川県丸亀市丸亀港<small>まるがめ</small>に向かった。</p> <p>（付図1 航行経路図、付表1 本船のAIS記録（抜粋）、写真1 本船 参照）</p>
<p>その他の事項</p>	<p>本船の喫水は、船首約4.2m、船尾約5.4mであった。</p> <p>A社担当者は、本事故発生前に、船長に対して航海士Aが瀬戸内海を航行した経験がほとんどない旨を伝えていた。</p> <p>船長は、令和5年4月から本船で自身と同じ年齢である航海士Aと一緒に乗船しており、船員としての経験が豊富であると思っていた。</p> <p>船長は、夜間に本件海域を航行するのは危険と判断していたので、引き続き自身が操船して港内航路を出航した後、水島航路を航行する予定であった。</p> <p>航海士Aは、本事故発生の前日の昼間に、船長が操船して水島港へ入航する際、本件海域を航行して水島港に入航する本船の船首方の状況をカメラに収めていた。その映像を事前に確認しており、夜間に自身が操船して水島港を出航するのは初めてであったものの、問題なく水島港から出航できると思い、船長に降橋を促した。</p> <p>船長は、航海士Aが船員としての経験が豊富であり、また、レーダー画面上の予定針路線を指で差し、水島航路を通航した後、備讃瀬戸北航路を横断して備讃瀬戸東航路を航行するように指示したので、航海士Aに船橋当直を任せても大丈夫と思い、航海士Aに促されるまま降橋した。</p> <p>船員法第10条では、「船長は、船舶が港を出入するとき、船舶が狭い水路を通過するときその他船舶に危険の虞があるときは、甲板にあって自ら船舶を指揮しなければならない。」と定められている。</p> <p>航海士Aは、右舷船首方に視認した島が太濃地島であったものの上濃地島と思い込んでおり、右舷船首方に認めていた島に意識を向けて</p>

<p>いたと本事故後に思った。</p> <p>航海士Aは、レーダー、GPSプロッター及び電子海図のいずれかで針路及び船位の確認を行っていれば、視認した島が太濃地島であることに気付いたと本事故後に思った。</p>
<p>分析</p> <p>乗組員等の関与</p> <p>船体・機関等の関与</p> <p>気象・海象等の関与</p> <p>判明した事項の解析</p>	<p>あり</p> <p>なし</p> <p>なし</p> <p>本船は、港内航路を南南東進中、単独で船橋当直中の航海士Aが、右舷船首方に視認した太濃地島を上濃地島と思い込み、本件海域を航行するつもりで右転しながら航行を続けたことから、細濃地島に向かう進路となり、本件干出浜に乗り揚げたものと考えられる。</p> <p>航海士Aは、視認していた島に意識を向け、レーダー、GPSプロッター及び電子海図のいずれかで針路及び船位の確認を行わなかったことから、視認した島が太濃地島であることに気付かなかったものと考えられる。</p> <p>船長は、夜間に本件海域を航行することは危険と判断していたことから、自身が操船して港内航路を通航した後、水島航路を航行する予定であったものと考えられる。</p> <p>航海士Aは、本事故発生前に、自身が撮影した本件海域を航行して水島港に入航する本船の船首方の状況を収めたカメラの映像を確認しており、夜間に自身が操船して水島港を出航するのは初めてであったものの、問題なく水島港から出航できると思ったことから、船長に降橋を促したものと考えられる。</p> <p>船長は、航海士Aが船員としての経験が豊富であり、また、レーダー画面上の予定針路線を指で差し、水島航路を通航した後、備讃瀬戸北航路を横断して備讃瀬戸東航路を航行するように指示したことから、航海士Aに船橋当直を任せても大丈夫と思い、航海士Aから促されるまま降橋したものと考えられる。</p>
<p>原因</p>	<p>本事故は、夜間、本船が港内航路を南南東進中、単独で船橋当直中の航海士Aが、右舷船首方に視認した太濃地島を上濃地島と思い込み、本件海域を航行するつもりで右転しながら航行を続けたため、細濃地島に向かう進路となり、本件干出浜に乗り揚げたものと考えられる。</p>

<p>再発防止策</p>	<p>A社は、本事故後、A社が所有する全船舶の乗組員に対し、船長の航海計画を遵守するよう指導するなどの安全教育を実施した。</p> <p>今後の同種事故等の再発防止に役立つ事項として、次のことが考えられる。</p> <ul style="list-style-type: none"> ・船橋当直者は、船長からの指示を遵守し、指示された針路に沿って航行すること。

<ul style="list-style-type: none">・ 船橋当直者は、目視のみに頼らず、航海計器を適切に使用して、予定針路及び周囲の島などとの位置関係を確認しながら航行すること。・ 船長は、港内や狭水道等を通過する場合、在橋して操船指揮をとること。
--	---
