船舶事故調査報告書

令和6年7月31日

運輸安全委員会（海事専門部会）議決

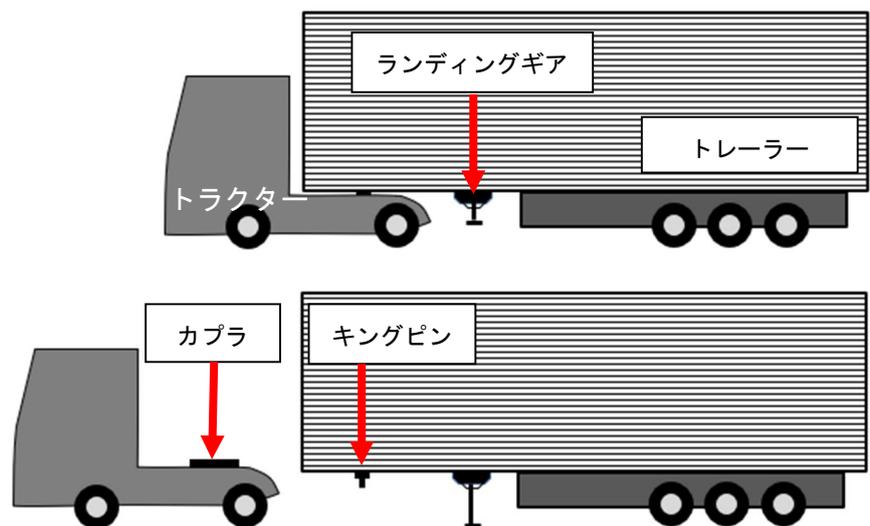
図1 トラクターとトレーラーの連結と分離の例

トレーラーのみの積載作業は、通常、専門のトラクター乗務員がけん引するトレーラーが車線に沿って後退で進入し、後部誘導員がホイッスル及び赤色灯を使用して前部誘導員に停車の合図を送り、前部誘導員がトラクター乗務員に停車を指示していた。

トレーラーの固定作業及びトラクターとトレーラーの分離作業は、前部誘導員がトラクター乗務員に対し、駐車ブレーキをかけたことを確認し、後部誘導員に合図を送った後、開始することとされていた。

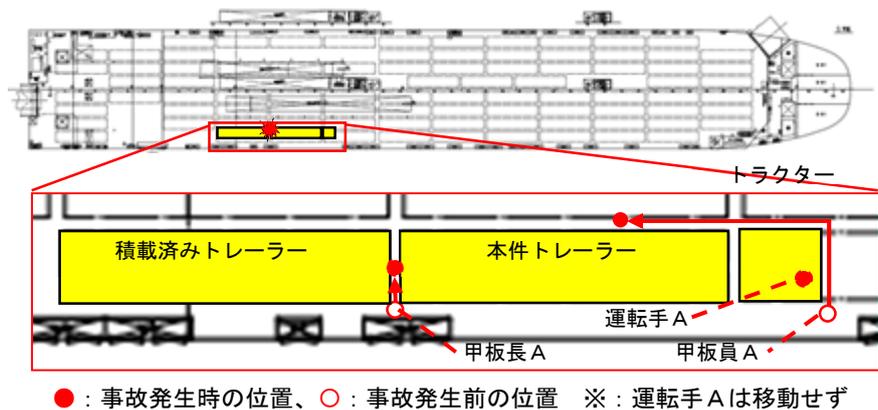
図2 事故発生場所概略図 (船内)

甲板長Aは、第5甲板第1車線の最船尾側にトレーラーを1台積載した後、運転手Aがトラクターでけん引するトレーラー（以下「本件トレーラー」という。）が後退で同車線に進入してきたので、同車線の右側に立ち、積載済みトレーラーとの間隔が約30cmとなったところで、停車の合図を甲板員Aに送った。

甲板長Aは、停車の合図を送った後、甲板員Aが駐車ブレーキを当然確認するものと思い、甲板員Aからの駐車ブレーキの確認の合図を待たずに、積載済みトレーラーと本件トレーラーの間をかがんで左側に移動を開始した。

運転手Aは、停車後、ギアが後退に入ったままで駐車ブレーキをかけていなかったものの、ギアを中立として駐車ブレーキをかけたと思い込み、フットブレーキから足を外したところ、トラクターが後退した。

甲板長Aは、10時15分ごろ、積載済みトレーラーと本件トレーラーの間を移動中、頭部を挟まれて負傷した。
