## 船舶事故調査報告書

事故種類	釣り客負傷
発生日時	令和5年7月7日 06時08分ごろ
発生場所	長崎県対馬市神埼東南東方沖 神埼灯台から真方位101° 10.7海里（M）付近 （概位 北緯34° 03.0′ 東経129° 25.5′）
事故の概要	遊漁船チンチン丸は、北北東進中、大型コンテナ船の航走波を乗り越えて船首部が大きく上下に動揺した際、船首部デッキに乗っていた釣り客2人が負傷した。
事故調査の経過	令和5年9月12日、本事故の調査を担当する主管調査官（門司事務所）ほか1人の地方事故調査官を指名した。 原因関係者から意見聴取を行った。
<b>事実情報</b> 船種船名、総トン数 船舶番号、船舶所有者等 L×B×D、船質 機関、出力、進水等	遊漁船 チンチン丸、5トン未満 270-33392佐賀、個人所有 11.90m（Lr）×2.69m×0.74m、FRP ディーゼル機関、279.5kW、昭和63年9月
乗組員等に関する情報	船長 25歳 一級小型船舶操縦士・特殊小型船舶操縦士・特定 免許登録日 平成29年10月30日 免許証交付日 令和4年7月12日 （令和9年10月29日まで有効）  釣り客A 25歳 釣り客B 27歳 釣り客C 44歳
死傷者等	重傷 1人（釣り客A）、軽傷 1人（釣り客B）
損傷	なし
気象・海象	気象：天気 曇り、風向 北、風力 1、視界 良好 海象：うねり 波向東、波高約0.5m 日出時刻：05時17分ごろ
事故の経過	本船は、船長が1人で乗り組み、釣り客A、釣り客B及び釣り客Cを乗せ、遊漁の目的で、令和5年7月7日03時30分ごろ佐賀県玄海町仮屋漁港を出港し、神埼南東方沖16M付近の七里ヶ曾根と称する釣り場に向かった。

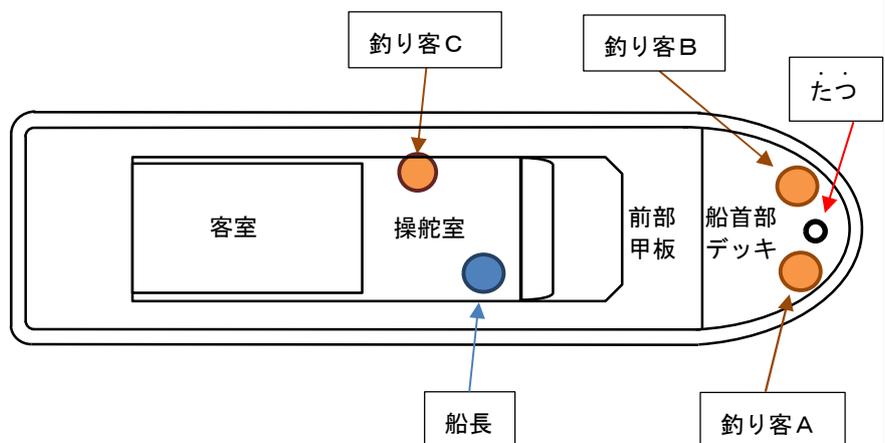
図1 船長及び釣り客3人の配置図

釣り客A及び釣り客Bは、共にナブラを探しながら船首部デッキ上で手摺りを握って立っており、釣り客Cは、操舵室左舷側の出入口に腰を掛けて左舷方を向いていた。（図1、写真1参照）

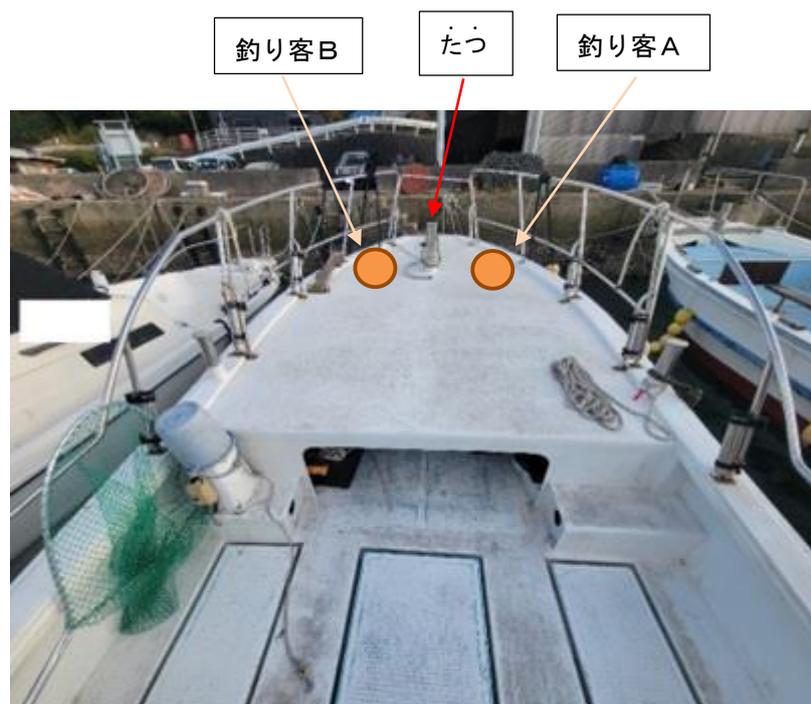
写真1 船首部デッキ上の釣り客A及び釣り客Bの位置

本船は、06時08分ごろ波高約1mの航走波を乗り越えて船首部が大きく上下に動揺し、第2波及び第3波と続けて船首部が大きく上下に動揺した。釣り客Aは、本船が第1波を受けたとき、体が浮き上がって船首部デッキ上に落下し、手摺りで顎を打った。その後も第2波及び第3波と続けて体が浮き上がって船首部デッキ上に落下し、同デッキ中央に設置されていたステンレス製のたつで左足を打った。また、釣り客Bは、体が浮き上がって船首部デッキ上に落下し、臀部及び膝を打った。

<p>客を乗せた状態で航走波を乗り越えたため、船首部が大きく上下に動揺して釣り客2人が浮き上がって同デッキ上に落下し、その後も同様の衝撃を連続して受けたことにより発生したものと考えられる。</p>
<p><b>再発防止策</b></p>	<p>今後の同種事故等の再発防止及び被害の軽減に役立つ事項として、次のことが考えられる。</p> <ul style="list-style-type: none"> <li>・ 遊漁船の船長は、航走波を受けることや船体動揺による釣り客への危険が予想される場合、釣り客に対して注意を促すとともに釣り客を船体中央部より後方に移動させること。</li> <li>・ 遊漁船の船長は、波の高さや方向に常時注意を払いつつ、船体動揺を緩和するため、早めに波の高さや方向に応じた進路変更や減速を行うこと。</li> <li>・ 遊漁船の船長は、船上で負傷者が発生した場合は、釣り客の安全を第一に考え、負傷状況を確認しつつ応急措置を行い、医療機関への搬送が必要な場合は、直ちに海上保安庁に通報し、最寄りの港に帰航すること。</li> </ul>

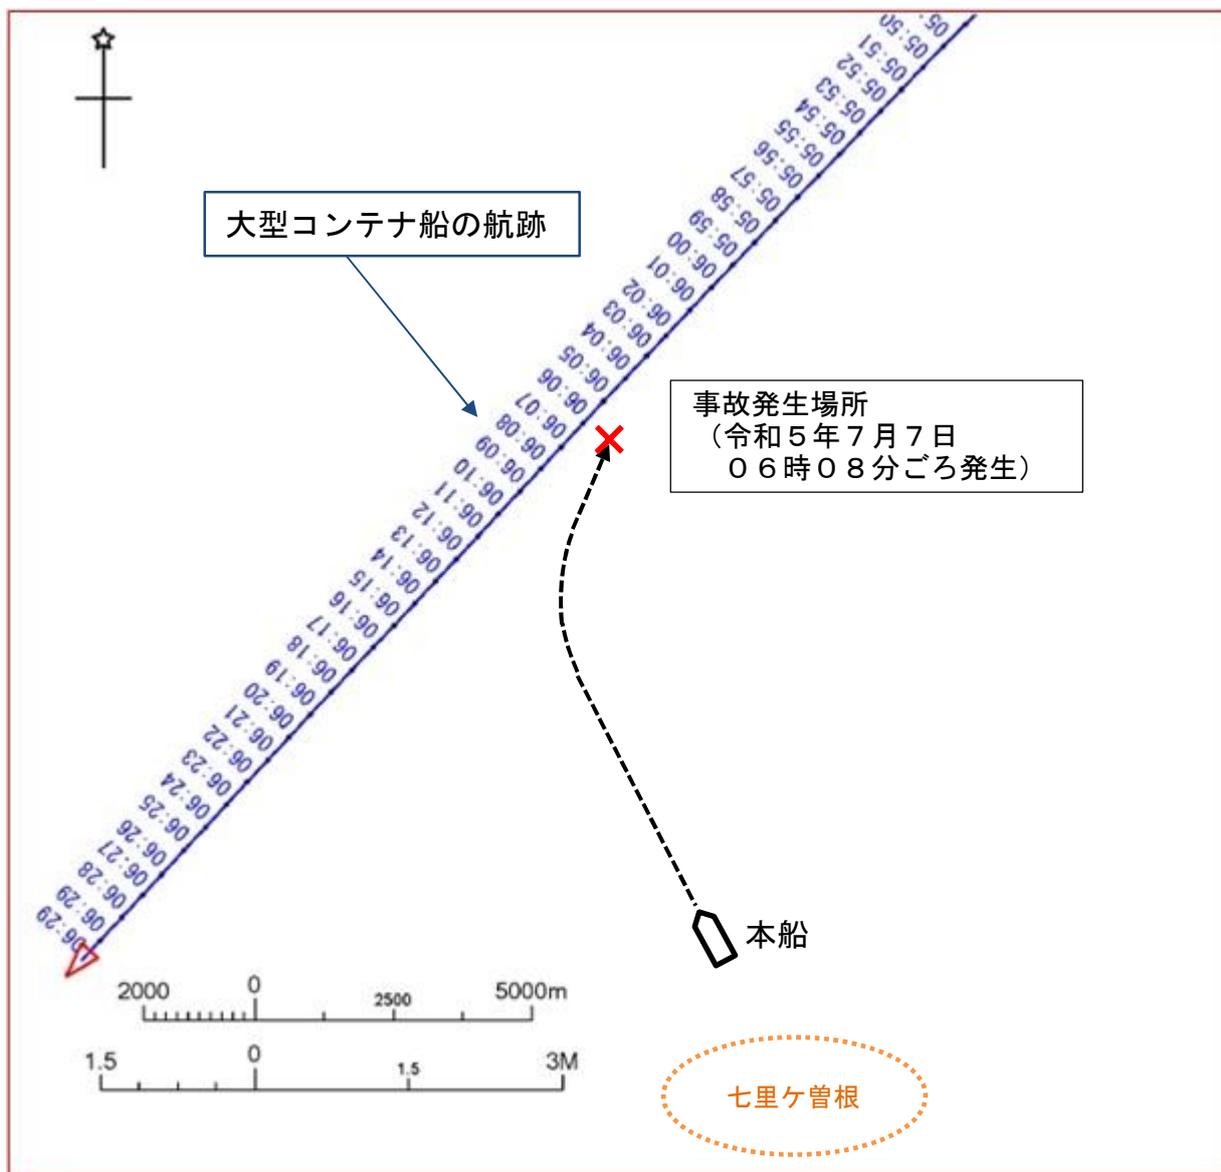
付図2 事故発生経過概略図（拡大）

船長は、本船が神埼南東方沖を北北西進中、右舷船首方に南西進する大型コンテナ船を認めた後、その方位に変化がなく接近するよう見えたので、同船の船尾方を通過する目的で、右舵を取って北北東進を開始した。

船長は、大型コンテナ船が本船の前方を通過した後、大型コンテナ船の航走波を受けることが予想できたので、すぐには元の針路に戻さず、航走波に対して船首が左斜め前に向くように北北東進を続けた。

船長は、大型コンテナ船の航走波であることに気付き、航走波が正船首方から接近するよう見えたので、衝撃を軽減させる目的で、速力を保持したまま航走波を右斜め前から受けるように左舵を取った。
