船舶事故調査報告書

事故種類	衝突
発生日時	令和5年3月15日 21時13分ごろ
発生場所	福井県美浜町早瀬漁港北東方沖 早瀬港防波堤灯台から真方位035°450m付近 （概位 北緯35°37.2′ 東経135°54.8′）
事故の概要	遊漁船新漁丸は、釣り場に向けて北進中、また、遊漁船Sea Bravoは、遊漁を終えて南進中、両船が衝突した。 新漁丸は、釣り客のうち1人が死亡し、1人が重傷を、1人が軽傷を負い、右舷船首部から操舵室右舷側にかけての圧壊等を生じ、また、Sea Bravoは、船首部及び右舷船底部に破口等を生じた。
事故調査の経過	令和5年3月16日、本事故の調査を担当する主管調査官ほか2人の船舶事故調査官を指名した。 令和5年3月18日～20日、26日、27日現場調査及び口述聴取 令和5年4月11日、6月12日～16日、19日～21日、25日、26日、29日、7月11日、14日、8月28日、9月3日、29日、10月2日回答書受領 令和5年6月30日、7月27日、31日、8月2日、10月26日口述聴取 原因関係者から意見聴取を行った。
事実情報 船種船名、総トン数 船舶番号、船舶所有者等 L×B×D、船質 機関、出力、進水等	A 遊漁船 新漁丸、9.1トン FK2-2247（漁船登録番号）、個人所有 14.52m (Lr) × 3.38m × 1.22m、FRP ディーゼル機関、382.45kW、平成6年5月26日 第290-43717号（船舶検査済票の番号） B 遊漁船 Sea Bravo、4.8トン FK3-11502（漁船登録番号）、個人所有 12.65m (Lr) × 2.72m × 0.90m、FRP ディーゼル機関、356.70kW、平成9年11月19日 第251-17886号（船舶検査済票の番号）

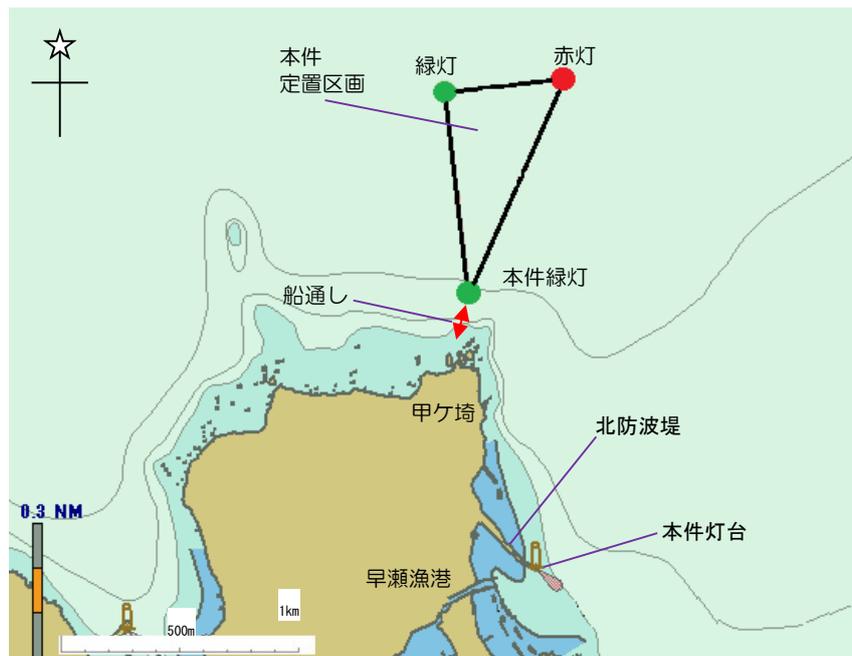
船長Aは、本件定置区画と陸岸との間の「船通し」と呼ばれる小型船の可航域（幅約100m未満）を通航しようと、ふだんから夜間の針路目標としていた左舷船首方の本件定置区画の南端を示す緑灯（以下「本件緑灯」という。）を目視で確認しながら航行した。

図1 本件緑灯と船通しの位置

A 船は、早瀬漁港北東方沖において、釣り場に向けて北進中、船長Aが、携帯電話で同業者との会話に意識を向け、針路目標である左舷船首方の本件緑灯を見ながら航行を続け、正船首方の見張りを適切に行っていなかったことから、正船首方から法定灯火を表示して接近するB船に気付かずにB船と衝突したものと考えられる。

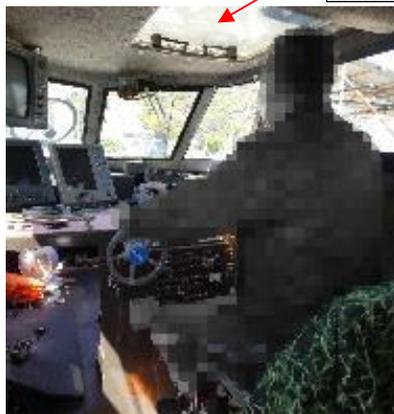
写真4

船長Bは、約15kn以上に速力を上げると、B船に船首浮上による死角が発生することを認識しており、ふだんから港の出入口付近や左右舷に他船を見掛けたときは、操縦席から立ち上がり、天井の開閉式ハッチを開け、顔を外に出して死角を補う見張りを行っていた。

船長Bが腰を掛けた状態(再現)

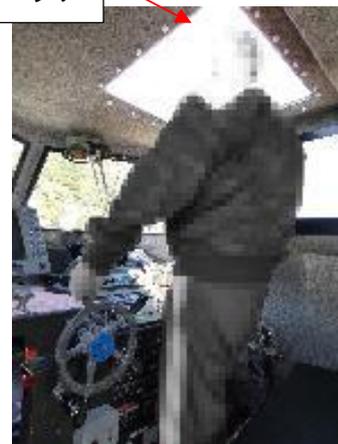
写真5

船長Bが立ち上がった状態(再現)

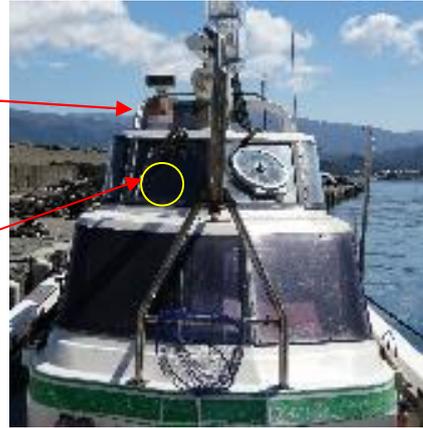
写真6 船長Bが顔を外に出して見張りを行う様子（再現）

船長Bは、21時10分ごろ、本件定置区画北東端の赤灯を右舷に見て通過する頃、早瀬漁港までの距離が約1Mとなったので、出港船の有無等、船首方の状況を確認しようと、立ち上がって開閉式ハッチから顔を外に出して見張りを行ったが、前路に他船を認めず、船首方に航行の支障となる船舶はいないと思い、また、寒さを感じたので、開閉式ハッチを閉めて再び操縦席に腰を掛けた。

A船が作業灯を点灯した状態でB船の船首方を航行していたにもかかわらず、船長Bが開閉式ハッチから顔を外に出して見張りを行った際にA船の存在に気付かなかったのは、操舵室天井の開閉式ハッチを開け顔を外に出して船首方の死角を補う見張りを行ったのが21時10分ごろであったのに対し、A船が北防波堤南東端を通過したのが21時11分ごろであったことから、A船の灯火等が北防波堤に遮られて視認することができなかったことによる可能性があると考えられる。

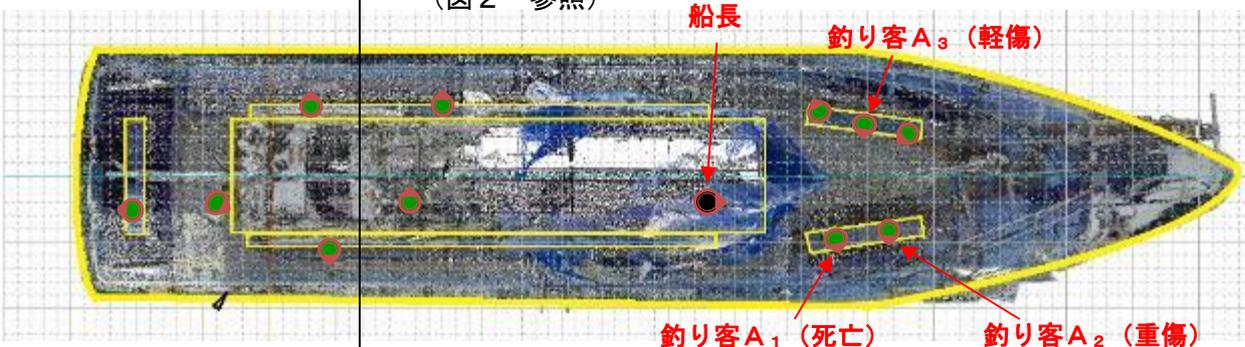
<p>図2 衝突時の釣り客の乗船位置 (A船)</p> <p>(4) B船の運航状況</p> <p>B船は、冬季は遊漁船業を休業しており、本事故発生当日が令和5年の営業開始初日だった。また、船長Bは、A船が加入している遊漁船事業者を対象とする任意団体には加入しておらず、釣り客の要望に応じて臨機に出航時間及び帰航時間を決定しており、同団体が定めた入出港時刻の統一ルールを知らなかった。</p> <p>(5) 船長Bの見張りの状況等</p> <p>船長Bは、B船を令和3年12月に中古で購入し、購入時からレーダーが故障していて使用できない状態であったが、B船購入以前に使用していた船舶でもレーダーを使用することがなかった</p>

<p>とから、衝突の衝撃によって、A船の右舷船首部の釣り座に座っていた2人の釣り客の上半身がB船の船体に当たるなどして、釣り客A₁が出血性ショックにより死亡し、釣り客A₂が左上腕骨骨幹部骨折、左橈骨骨幹部骨折等により、全治約3か月程度の重傷を負ったものと考えられる。</p>
<p>原因</p>	<p>本事故は、夜間、早瀬漁港北東方沖において、A船が釣り場に向けて北進中、B船が遊漁を終えて南進中、船長Aが、携帯電話で同業者との会話に意識を向け、針路目標である左舷船首方の本件緑灯を見ながら航行を続け、正船首方の見張りを適切に行っておらず、また、船長Bが、早瀬漁港まで約1Mとなった地点で前路に他船を認めず、船首方に航行の支障となる船舶はいないと思い込み、船首浮上による死角が生じた状態で航行を続け、船首方の死角を補う見張りを適切に行っていなかったため、両船が互いの存在に気付かず接近し、衝突したものと考えられる。</p>
<p>再発防止策</p>	<p>今後の同種事故等の再発防止に役立つ事項として、次のことが考えられる。</p> <ul style="list-style-type: none"> ・ 船長は、日頃から慣れている海域であっても、経験上での時間帯による船舶交通の傾向のみに頼って他船の有無を判断することなく、常時、適切な見張りを行うこと。 ・ 船長は、変針地点付近において、変針目標などの特定の物標に注意し過ぎることなく、全周にわたり適切な見張りを行うこと。 ・ 入出港時、変針地点付近、他船と接近時など、注意を要する状況では、携帯電話や無線による通話を控え、操船に集中すること。 ・ 入出港する船舶の船長は、防波堤等の港湾設備により他船の存在が視界から遮られる場合があるので、突然、近距離で相手船舶を視認しても臨機の避航措置が採れる安全な速力で航行すること。 ・ 船首方に死角の生じる船舶を操船する船長は、船首を左右に振る、操舵室から顔を出す、レーダーを活用するなど、あらゆる方法で死角を補い、接近する他船の早期発見に努めること。 ・ 船長は、航海用レーダー反射器の備付けが免除されている小型船舶であっても、安全確保の観点からこれを備え付けることが望ましい。 ・ 船舶所有者は、船舶を建造又は改造する場合には、できる限り船首方の視界を確保することが望ましい。 <p>船長Aは、本事故後、次の措置を講じた。</p> <p>船首部に赤外線カメラを設置して、夜間の見張りを強化した。</p> <p>船長Bは、本事故後、次の措置を講じた。</p> <ol style="list-style-type: none"> (1) レーダーを新替えして使用できる状態とした。 (2) 船尾部に船首浮上を軽減させるトリムタブ（船尾に取り付け、油圧により角度を調整することで船体の傾きを制御する可動

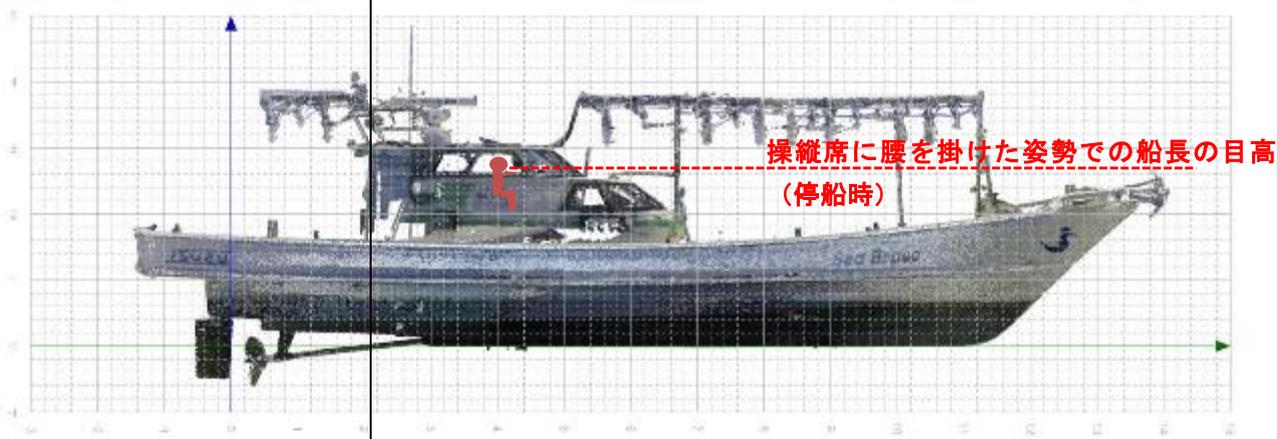
ので、不都合を感じていなかった。B船は、速力が約15knを超えると船首浮上による死角が生じていた。船長Bの口述に基づき計測したところ、本事故発生当時、B船が約17～23knの速力で航行していたので、操縦席に腰を掛けた状態で船首方には正船首から左舷約8°、右舷約5°の範囲に死角が生じ、前方の海面が見えない状態であった。

図3 船首方の見通し状況 (B船)

B 船は、早瀬漁港北方沖において、遊漁を終えて南進中、船長Bが、早瀬漁港まで約1Mとなった地点で前路に他船を認めず、船首方に航行の支障となる船舶はいないと思い込み、船首浮上による死角が生じた状態で航行を続け、船首方の死角を補う見張りを適切に行っていなかったことから、A船の存在に気付かずに約23knに増速し、A船と衝突したものと考えられる。

翼)を取り付け、船首方の死角を解消した。
--	----------------------

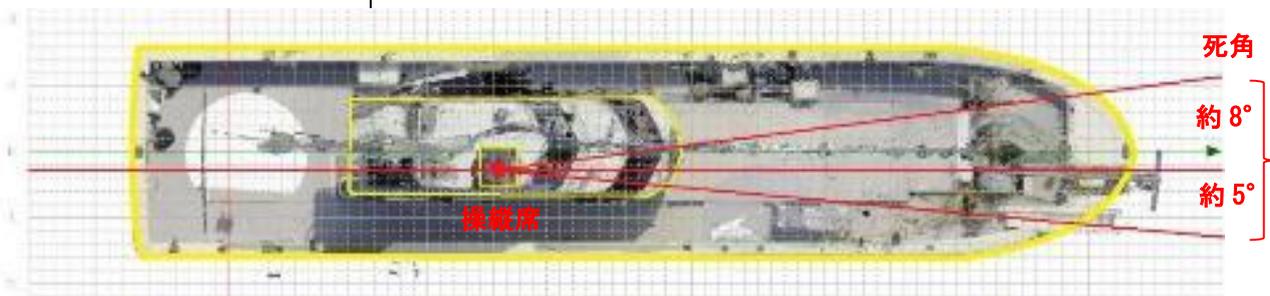
図4 死角の範囲 (B船)

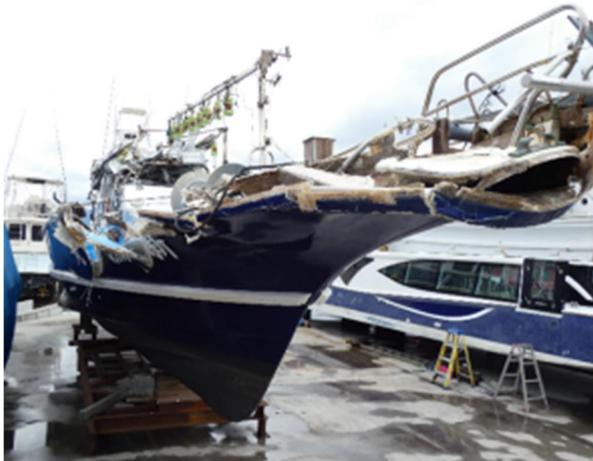
A船及びB船の損傷状況から、A船の右舷船首部とB船の右舷船首部とが真向かいに近い状態で衝突し、B船がA船の右舷に乗り上がったものと推定される。

A船 ①右舷船首部

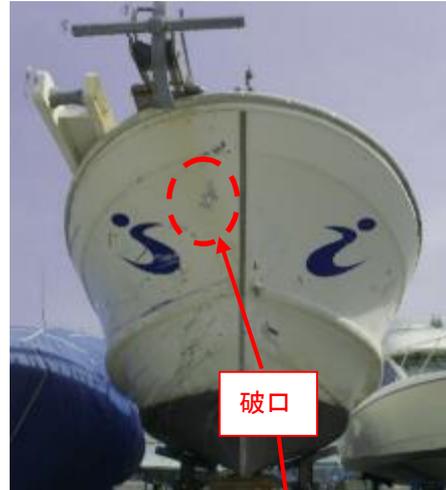
B船 ①船首部

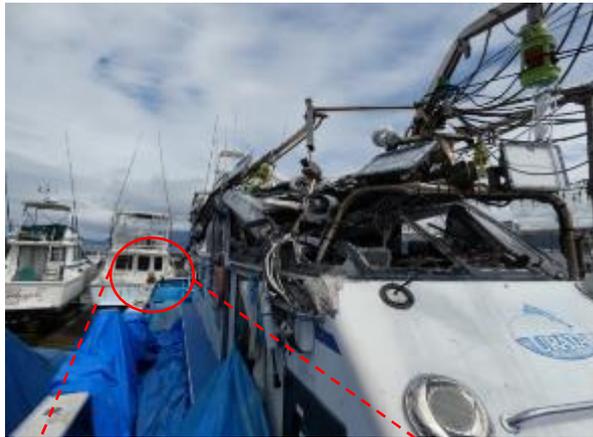
A船 ②操舵室右舷側

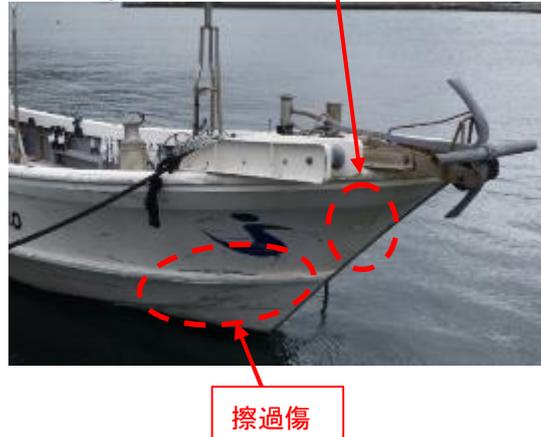
B船 ②右舷船首部

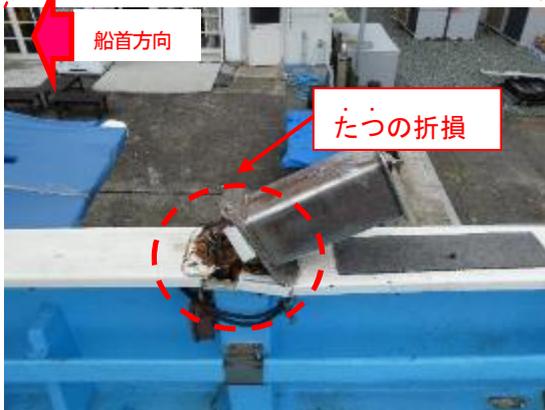
A船 ③右舷船尾

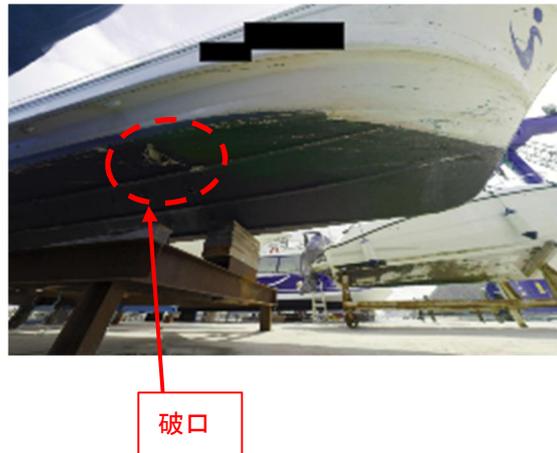
B船 ③船底
