# 船舶事故調査報告書

事故種類	乗組員負傷
発生日時	令和5年6月16日 06時30分ごろ
発生場所	北海道遠別町遠別漁港西方沖 金比羅岬灯台から真方位353° 9.6海里（M）付近 （概位 北緯44° 43.3′ 東経141° 44.6′）
事故の概要	漁船第三十八大徳丸 <sup>だいとくまる</sup> は、操業中、乗組員が負傷した。
事故調査の経過	令和5年6月28日、本事故の調査を担当する主管調査官（函館事務所）ほか1人の地方事故調査官を指名した。 原因関係者から意見聴取を行った。
事実情報 船種船名、総トン数 船舶番号、船舶所有者等 L×B×D、船質 機関、出力、進水等	漁船 第三十八大徳丸、11トン HK2-23986（漁船登録番号）、一般社団法人北海道漁船リース 17.10m（Lr）×4.26m×1.27m、FRP ディーゼル機関、569kW、令和4年6月25日
乗組員等に関する情報	船長 54歳 一級小型船舶操縦士・特殊小型船舶操縦士・特定 免許登録日 平成4年4月3日 免許証交付日 令和3年12月16日 （令和9年4月2日まで有効） 乗組員A（ベトナム社会主義共和国籍） 22歳
死傷者等	軽傷 1人（乗組員A）
損傷	なし
気象・海象	気象：天気 晴れ、風向 南、風力 2、視界 良好 海象：うねり 波高約1.5m
事故の経過	本船は、船長及び技能実習生である乗組員Aほか2人が乗り組み、ほたて貝の稚貝揚収作業（以下「稚貝揚収作業」という。）の目的で、令和5年6月16日01時ごろ遠別漁港を出航した。 本船は、遠別漁港西方沖に設置されたほたて貝養殖施設で、稚貝育成用の籠を揚収して一旦遠別漁港に戻り、稚貝を網目の粗い別の籠に入れ替えて再度出航し、同養殖施設の幹綱に同籠を吊るす作業を終え、2回目の稚貝揚収作業を行う目的で、次の養殖施設に移動した。 稚貝揚収作業は、四爪のフック（以下「シバリ」という。）にロー

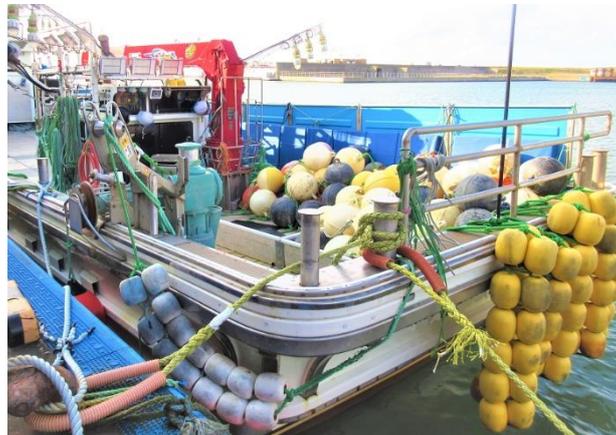
プ（以下「シバリロープ」という。）を結んだものを海中に投じて幹綱に引っ掛けた後、シバリロープを巻揚げ機（以下「ドラム」という。）で巻き揚げ、幹綱を左舷側船首尾の舷縁2か所に設置されたガイドローラーに渡し掛けて行うものであった。（写真1、2参照）

写真1 左舷船尾部の状況

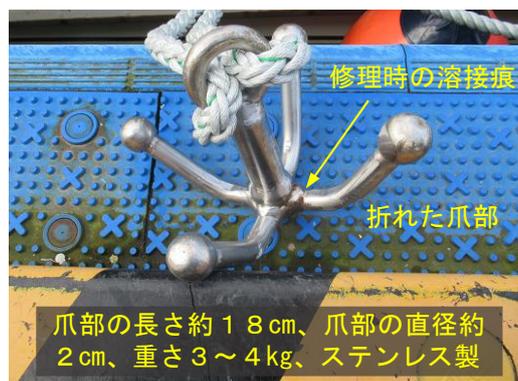
写真2 本事故当時使用していたシバリ

乗組員Aは、06時30分ごろ、シバリの爪部が船体外板に引っ掛かったことに気付かないままシバリロープの巻揚げを続けていたところ、シバリに負荷が掛かって爪部が折れ、船内方向に飛んだ同爪部が乗組員Aの右側頭部に当たった。

シバリ及びシバリロープは、本船の新造時に新調されたもので、約1年間使用されていた。

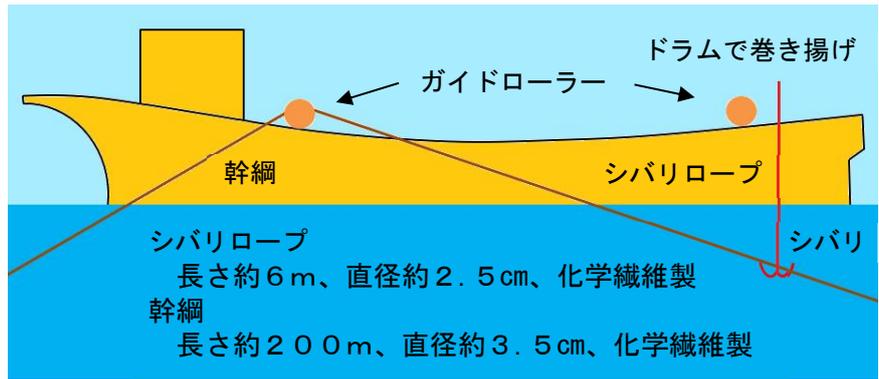
乗組員Aは、ドラムの操作レバーから手を離してシバリロープを左手で引っ張っていたところ、シバリの爪部が船尾ガイドローラー下方の船体外板に引っ掛かった。（図1～2参照）

図1 本事故当時の幹綱等の状況（イメージ）

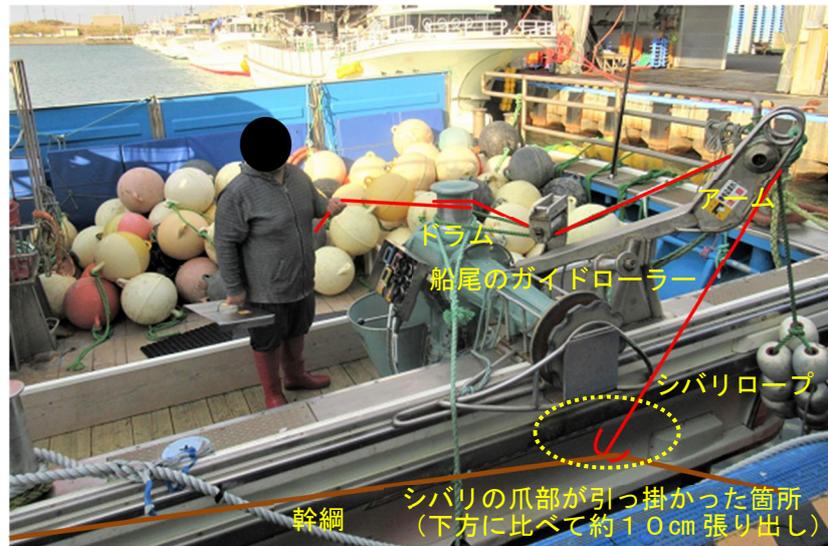
図2 本事故当時の乗組員Aの状況（イメージ）

<p>乗組員Aは、小柄な上、舷側から離れてシバリロープの巻揚げを行っていたので、シバリの状況を見ることができず、シバリの爪部が船体外板に引っ掛かったことに気付かなかった。</p> <p>乗組員Aは、母国での漁業経験はなかったものの、本事故当時は、本船に乗船して約2年が経過しており、約1年前から船尾でのシバリの投入及びシバリロープの巻揚げを任されるようになった。</p> <p>船長は、乗組員Aに対し、ふだんから漁具の状況に注意を払いながら作業を行うよう指導していた。</p> <p>船長は、本船における漁労作業が、保護帽が必要なほど危険な作業ではないと考え、乗組員に保護帽を着用するよう指導していなかった。</p> <p>船長は、うねりで船体が動揺した影響で、シバリの爪部が船体外板に引っ掛かったのではないかと本事故後に思った。</p>
<p><b>分析</b></p> <p>乗組員等の関与 船体・機関等の関与 気象・海象等の関与 判明した事項の解析</p>	<p>あり なし あり</p> <p>本事故は、本船が、遠別漁港西方沖において操業中、乗組員Aが、シバリの爪部が船体外板に引っ掛かったことに気付かないままシバリロープの巻揚げを続けたことから、シバリに負荷が掛かって爪部が折れ、船内方向に飛んだ同爪部が右側頭部に当たって負傷したものと考えられる。</p> <p>乗組員Aは、小柄な上、舷側から離れてシバリロープの巻揚げを行っていたことから、シバリの状況を見ることができず、シバリの爪部が船体外板に引っ掛かったことに気付かなかったものと考えられる。</p> <p>本船は、風力2の南風が吹く状況下、波高約1.5mのうねりの影響によって船体が動揺したことから、シバリの爪部が船体外板に引っ掛かったものと考えられる。</p> <p>乗組員Aは、本事故当時、船長から保護帽を着用するよう指導されていなかったことから、保護帽を着用していなかったものと考えられる。</p>
<p><b>原因</b></p>	<p>本事故は、本船が、遠別漁港西方沖において操業中、乗組員Aが、シバリの爪部が船体外板に引っ掛かったことに気付かないままシバリロープの巻揚げを続けたため、シバリに負荷が掛かって爪部が折れ、船内方向に飛んだ同爪部が右側頭部に当たったことにより発生したものと考えられる。</p>

<p><b>再発防止策</b></p>	<p>船長は、本事故後、乗組員に保護帽を着用させて作業を行うこととした。</p> <p>今後の同種事故等の再発防止及び被害の軽減に役立つ事項として、</p>

<p>次のことが考えられる。</p> <ul style="list-style-type: none"><li>・ 漁船の船長は、乗組員に対し、作業中における漁具の損壊等による具体的な危険性を日頃から認識させ、必要な安全装備（保護帽等）の装着を習慣化させるとともに、作業中においては、常時、作業全体に目配りして状況を的確に把握し、乗組員の安全確保に努めること。</li></ul>
--	---
