船舶事故調査報告書

令和6年7月24日

事故種類	乗組員負傷
発生日時	令和5年6月19日 08時00分ごろ
発生場所	北海道鹿部町鹿部漁港東方沖 鹿部港東防波堤灯台から真方位097° 1.3海里（M）付近 （概位 北緯42° 01.9′ 東経140° 51.4′）
事故の概要	漁船第七十一相互丸は、定置網の設置作業中、乗組員2人が負傷した。
事故調査の経過	令和5年6月19日、本事故の調査を担当する主管調査官（函館事務所）ほか1人の地方事故調査官を指名した。 原因関係者から意見聴取を行った。
事実情報 船種船名、総トン数 船舶番号、船舶所有者等 L×B×D、船質 機関、出力、進水等	漁船 第七十一相互丸、18トン HK2-23528（漁船登録番号）、個人所有 19.90m（Lr）×5.98m×1.73m、FRP ディーゼル機関、670kW（動力漁船登録票による）、平成28年3月30日
乗組員等に関する情報	船長 55歳 一級小型船舶操縦士・特殊小型船舶操縦士・特定 免許登録日 平成3年4月26日 免許証交付日 令和2年6月18日 （令和8年4月25日まで有効） 乗組員A ₁ 27歳（インドネシア共和国籍） 乗組員A ₂ 28歳（インドネシア共和国籍）
死傷者等	重傷 1人（乗組員A ₁ ）、軽傷 1人（乗組員A ₂ ）
損傷	なし
気象・海象	気象：天気 晴れ、風向 北、風力 3、視界 良好 海象：波向 北、波高 約0.8m
事故の経過	本船は、船長並びにいずれも特定技能1号を有する乗組員A ₁ 及び乗組員A ₂ ほか乗組員4人（日本人2人、外国人技能実習生2人）の計7人が乗り組み、定置網の設置作業の目的で、令和5年6月19日05時00分ごろ僚船2隻と共に鹿部漁港を出港した。 本船は、05時10分ごろ鹿部漁港の東方沖にある定置網（鹿まぐる・いか・さけ定第1号）に到着後、船首を北東方に向け、機関を中

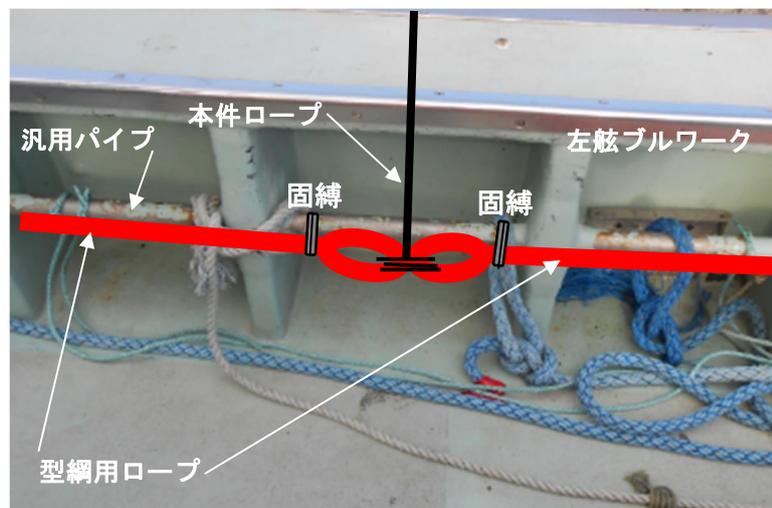
図1 本件作業の状況

本件作業は、いずれも端部にアイスプライス加工（ロープの末端を丸く曲げ、輪状にすること）を施した型網用ロープ2本を船上に引き上げ、左舷ブルワーク内側に設置された汎用パイプ（直径約5cm）に縛り付けて固定した後、型網用ロープのアイ同士に合成繊維製ロープ（太さ約20mm、以下「本件ロープ」という。）を何重にも通して繋ぎ合わせるものであった。（図1参照）

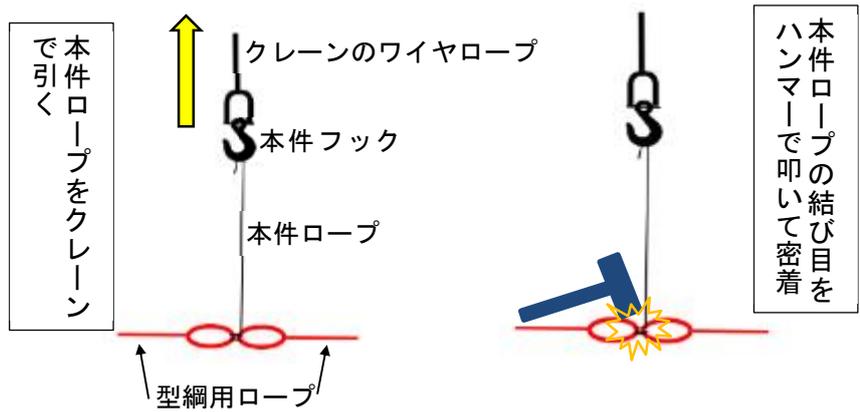
図2 増し締め作業の状況

本件作業は、本件ロープを増し締めする際、人力では強く締めることができないので、本件ロープの端を船体ほぼ中央に設置された油圧式クレーンのフック（重量約3kg、以下「本件フック」という。）に結び付け、同フックを上方に引くことにより締め付けていた。

また、増し締めを更に強行う目的で、本件ロープをある程度上方に引いた後、結び目をハンマーで叩いて密着させ、更に本件ロープを引くことを繰り返していた。（図2参照）

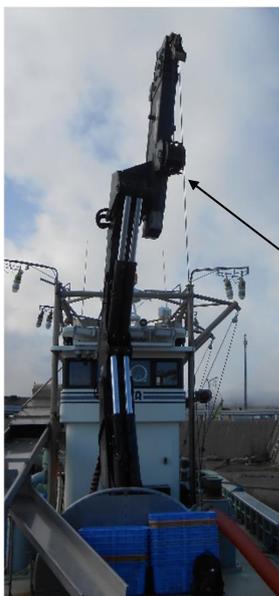
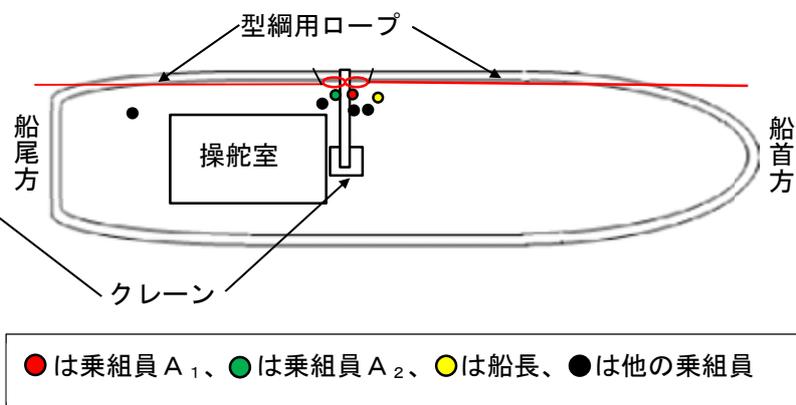
図3 乗組員の配置状況等

船長、乗組員A₁及び乗組員A₂を含む乗組員6人は、左舷正横方に振り出したクレーンアームの直下となる左舷中央部付近の甲板上に集まって本件作業を行っていた。(図3参照)

③ 船長は、自身を含む乗組員全員が、本件ロープより先に本件ワイヤが破断するとは考えていなかったため、本件ロープの結び目付近の状態に注目して、本件フックの下方で作業していた

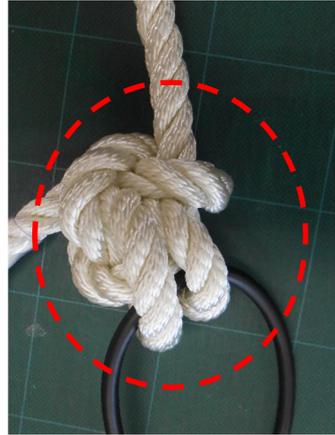
図4 錨結び（ロープを使用して再現）

なお、シャックルにワイヤを錨結びする方式は僚船に倣ったもので、本件作業と同様に、クレーンフックを適当な重量物に引っ掛けて引き上げ、結び目をハンマーで叩いて増し締めしていた。

本件ワイヤは、シャックルに錨結びで繋がれている状況であれば、結び目に負荷が集中するので、本件ロープの増し締め作業中に生じた負荷に耐え切れずに破断したと思われる。

本件ワイヤは、シャックルに錨結びで繋がれていたとのことであるが、ワイヤロープを折り曲げると、曲げが大きい程、折り曲げられた部分の強度が低下する。この点については、当協会が行う講習において説明している。

ワイヤロープとシャックル等を接続する場合は、ロープを結び付けるのではなく、ロック加工（楕円状のアルミ管にロープを入れて先端に輪を作り、同管をプレス機で圧縮して締結させる加工）若しくはアイスプライス加工を施したうえで接続することが望ましい。（図6参照）

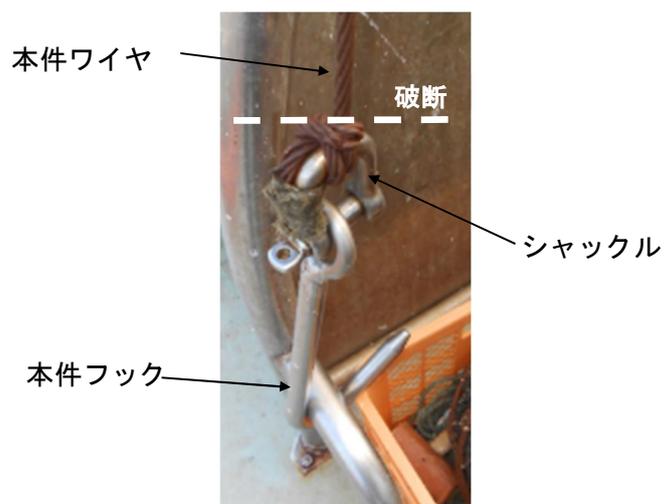
図5 本件フックの状況

- ① 本件ワイヤは、本船乗組員により年に1度交換されており、本事故前は令和4年6月頃に交換され、本事故発生までの約1年間使用されていた。
- ② 船長は、本事故後、本件ワイヤがシャックルとの結び目の所で破断しており、破断面が、茶色に変色していたものの、錆びてボロボロになっていたり、ぶつぶつと引きちぎれたりするような状態ではなく、刃物で切断したような滑らかな状態であったことを確認した。（図5参照）

④ 船長は、波しぶき等によりシャックルとの結び目の内側に海水が浸入して本件ワイヤに劣化が生じており、結び目の内側であったので、目視点検で確認できなかったのではないかと本事故後に思った。

と本事故後に思った。
分析 乗組員等の関与 船体・機関等の関与 気象・海象等の関与 判明した事項の解析	あり あり なし 本船は、鹿部漁港東方沖において、クレーンで本件フックを引き上げて本件ロープの増し締め作業中、本件ワイヤが破断して本件フックが落下したことから、本件フックの直下で本件ロープの増し締め作業に集中していた乗組員のうち、乗組員A ₁ の頭部及び乗組員A ₂ の右手に当たり、両人が負傷したものと考えられる。 船長、乗組員A ₁ 及び乗組員A ₂ を含む乗組員は、本件ロープより先に本件ワイヤが破断すると思わなかったことから、本件ロープの結び目付近の状態を確認することに集中し、本件フックの直下で増し締め作業を行っていたものと考えられる。 本件ワイヤは、破断面が引きちぎれた状態ではなく、滑らかな状態であり、負荷が集中するシャックルと錨結びで結ばれた結び目に、波しぶき等により海水が浸入するなどして劣化したことから、本件ロープの増し締め作業中に生じた負荷に耐え切れず、一気に破断した可能性があると考えられる。 船長は、本件ワイヤのシャックルとの結び目の内側が劣化していたことから、目視点検した際、異常に気付かなかったものと考えられる。
原因	本事故は、本船が、鹿部漁港東方沖において、クレーンで本件フックを引き上げて本件ロープの増し締め作業中、本件ワイヤが破断して本件フックが落下したため、本件フックの直下で本件ロープの増し締め作業に集中していた乗組員のうち、乗組員A ₁ の頭部及び乗組員A ₂ の右手に当たったことにより発生したものと考えられる。
再発防止策	船長は、本事故後、自身を含む操業中の乗組員にヘルメットを着用させて頭部を保護することとした。 今後の同種事故等の再発防止に役立つ事項として、次のことが考えられる。 <ul style="list-style-type: none"> ・ 船舶装備のクレーンを使用して作業を行う乗組員は、ワイヤロープが破断する等の不測の事態に備え、クレーンのフックが落下するおそれのある場所に位置しないこと。 ・ 船長等の船舶装備のクレーンを管理する者は、ワイヤロープをシャックル等に接続する際、ワイヤロープ先端にロック加工若しくはアイスプライス加工を施したうえで接続すること。 ・ 船長等の船舶装備のクレーンを管理する者は、作業前にワイヤロープを点検し、内部への錆の進行、形くずれ、断線等の異常があれば、直ちに交換すること。
