## 船舶事故調査報告書

令和6年7月24日

運輸安全委員会（海事専門部会）議決

| 事故の概要 | プレジャーボート <sup>でんのすけ</sup> 伝之助8は、同乗者が落水して死亡した。 |

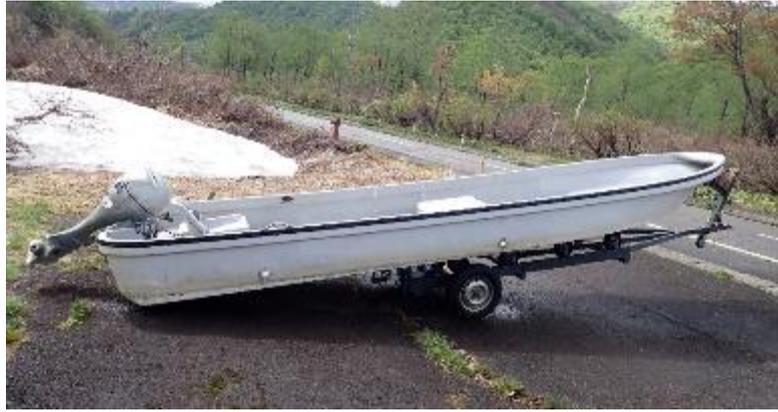
写真1 本船

| 事故の経過 | 本船は、船長が1人で乗り組み、友人（以下「同乗者」という。）1人を乗せ、さくらます、にじます及びいわな釣りをを行う目的で、令和5年5月17日05時00分ごろ、魚沼市奥只見湖 <sup>ぎんざんだいら</sup> の銀山平船着き場を出航し、途中、餌のわかさぎを釣った後、中ノ岐川に架かる雨池橋下流域（以下「川」という。）の釣り場に向かった。<br>（付図1 事故発生経過概略図、写真1参照） |

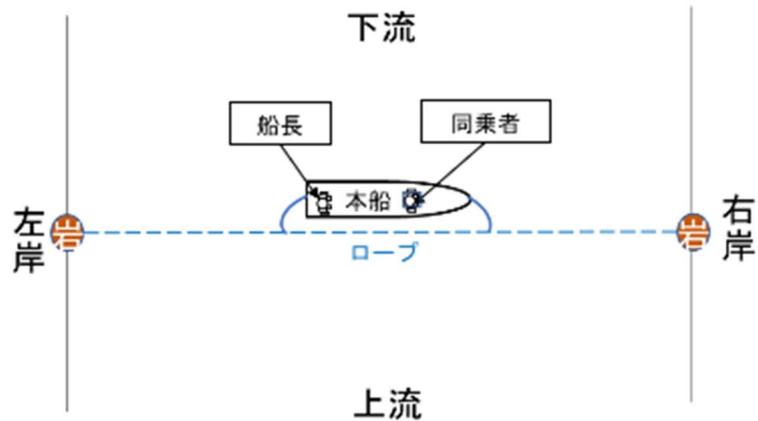
図1 本船が釣りをする際の状態

船長及び同乗者は、長さ約80m、直径約5mmのポリプロピレン製ロープ（以下「ロープ」という。）を使い、川の両岸にロープを張り、そのロープに本船の船首と船尾にある係留用のロープを結び、川の中央付近に係留して釣りをを行う予定であった。（図1、写真2参照）

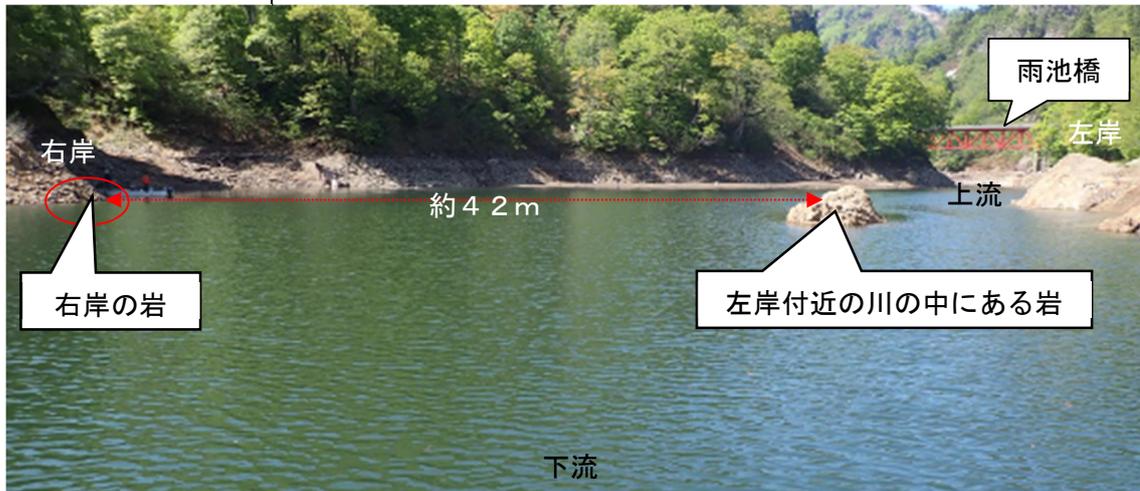
写真3 雨池橋の下流約300m付近

船長及び同乗者は、11時30分ごろ本船が雨池橋の下流約300m付近の左岸に到着後、釣りの準備として、川幅が約42mの左岸付近の川の中にある岩にロープを結び、結んだロープを徐々に伸ばしながら、右岸に移動した。(写真3参照)

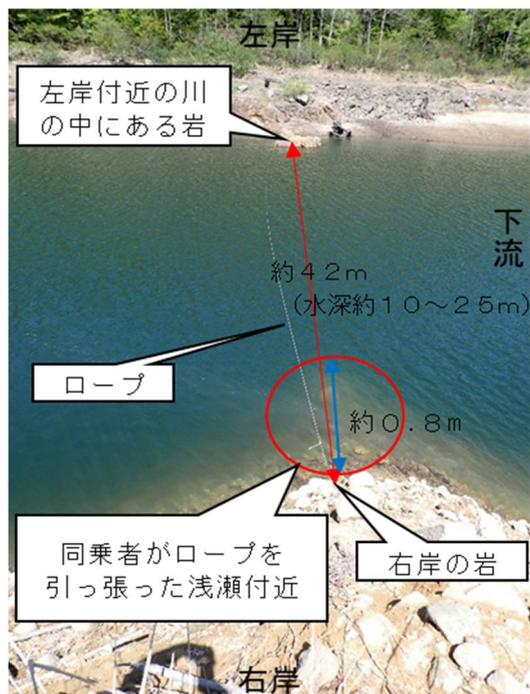
同乗者は、右岸に到着後、岸辺で本船を降りて右岸の岩にロープを結び、11時45分ごろ右岸から約0.8m突き出た浅瀬に立って右岸側にロープを引っ張ったところ、左岸付近の川の中にある岩に結んだロープが外れ、岸辺に座り込むような状態となり、体が水に浸かった。(写真4参照)

写真4 両岸にロープを結んだ状態(再現)

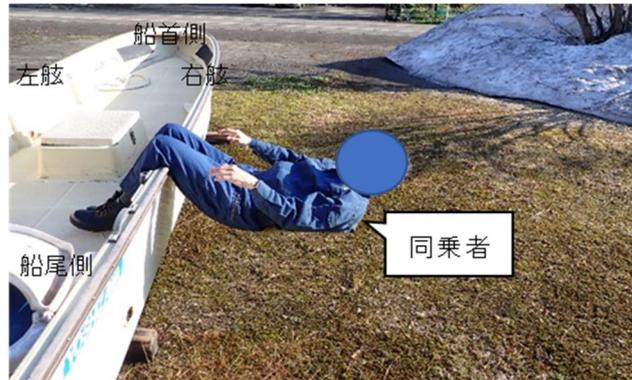
同乗者は、すぐに起き上がり、浅瀬付近で右岸に船首を向け、船外機を前進のアイドリング運転として漂白している本船に両手で掴まり、右舷船尾側から本船に乗り込んだものの、本船が川の流れて水深の深い場所に流されたので、バランスを崩し、両足を船縁にかけたまま、両手を離し仰向けの状態で上半身が水面に浸かった。(写真5参照)

写真5 右舷船尾側の船縁に両足をかけ仰向けの状態 (再現)

| | <p>れで水深の深い場所に流されたことから、バランスを崩し、両足を船縁にかけたまま両手を離して仰向けの状態で上半身が水面に浸かり、上体を起こすことができず、落水して溺水したものと考えられる。</p> <p>船長は、岸辺付近の浅瀬から同乗者を本船に乗り込ませる場合、本船が川の流れて水深の深い場所に流されないよう、足場の良い岸辺の岩や木にしっかり船体を固定できる場所に係留し、乗り込ませる必要があったものと考えられる。</p> <p>同乗者は、岸辺に座り込むような状態になったことで、川の水で防寒着が濡れて重くなっており、上体を起こすことができなかつたものと考えられる。</p> <p>同乗者は、本船が川の流れて水深の深い場所に流され、川底に足が着かない状況になった際、救命胴衣を着用していなかったことから、本船に両足をかけたまま引き揚げられるのを待っていた可能性があると考えられるが、本事故前日の釣りでは着用していた救命胴衣について、本事故当日に着用していなかった理由については明らかにすることはできなかった。</p> <p>船長は、小型船舶への乗船経験が豊富な同乗者が救命胴衣を着用していると思い込んでいたこと、また、小型船舶操縦者の遵守事項についての認識が不足していたことから、同乗者の救命胴衣の着用状況を十分に確認しなかつたものと考えられる。</p> <p>船長は、同乗者が自分よりも体重が重く、更に防寒着が濡れて上半身が重くなっていたことから、同乗者を引き揚げるができなかつたものと考えられる。</p> |
| <p><b>原因</b></p> | <p>本事故は、同乗者が、右舷船尾側から本船に乗り込んだものの、本船が川の流れて水深の深い場所に流されたため、バランスを崩し、両足を船縁にかけたまま両手を離して仰向けの状態で上半身が水面に浸かり、上体を起こすことができず、落水して溺水したことにより発生したものと考えられる。</p> |

| <p><b>再発防止策</b></p> | <p>今後の同種事故等の再発防止及び被害の軽減に役立つ事項として、次のことが考えられる。</p> <ul style="list-style-type: none"> <li>・ 小型船舶の船長は、乗船者を浅瀬から船に乗り降りさせる場合、動かない岩や木にしっかり船体を固定し、足場の良い場所から乗り降りさせること。</li> <li>・ 小型船舶の船長は、乗船者が救命胴衣を着用しているか確認するとともに、着用していない場合は着用するように指導すること。</li> <li>・ 小型船舶の乗船者は、救命胴衣を適切に着用すること。</li> <li>・ 船長は、安全に係る事故の発生時には、速やかに消防及び警察に通報すること。</li> </ul> |

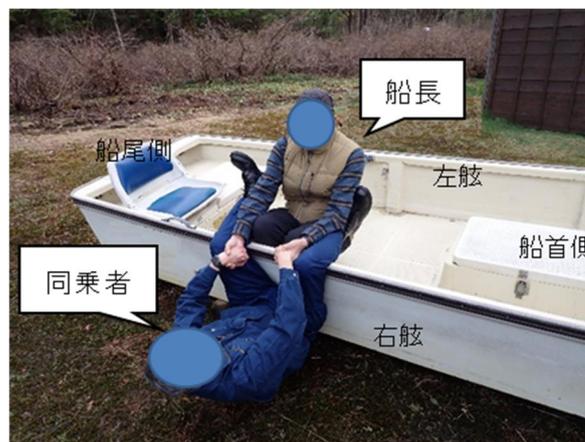
船長は、本船が川の流れて水深の深い場所に流されたことを認め、船外機を中立運転とし、同乗者の両手を掴んで引き揚げようとしたものの、重くて引き上げることができなかった。(写真6参照)

写真6 船長が同乗者の両手を掴み引き揚げようとした状態 (再現)
