## 船舶事故調査報告書

事故種類	衝突
発生日時	令和5年6月6日 06時48分ごろ
発生場所	茨城県北茨城市大津漁港南方沖 大津港南防波堤A灯台から真方位140°750m付近 （概位 北緯36°48.9′ 東経140°47.4′）
事故の概要	漁船日吉丸は、南東進中、漁船第二野口丸と衝突した。 第二野口丸は、船長が死亡し、左舷船尾部等に破損を生じ、また、日吉丸は、左舷船首部外板に亀裂等を生じた。
事故調査の経過	令和5年6月6日、本事故の調査を担当する主管調査官（横浜事務所）ほか1人の地方事故調査官を指名した。 原因関係者から意見聴取を行った。
<b>事実情報</b> 船種船名、総トン数 船舶番号、船舶所有者等 L×B×D、船質 機関、出力、進水等	A 漁船 日吉丸、4.9トン IG3-6355（漁船登録番号）、個人所有 11.90m（Lr）×3.25m×1.01m、FRP ディーゼル機関、404.50kW、平成6年3月27日 第210-39151号（船舶検査済票の番号） B 漁船 第二野口丸、1.0トン IG3-5987（漁船登録番号）、個人所有 6.74m（Lr）×1.85m×0.57m、FRP ディーゼル機関、漁船法馬力数30、昭和62年9月
乗組員等に関する情報	A 船長A 77歳 一級小型船舶操縦士・特殊小型船舶操縦士・特定 免許登録日 昭和51年4月9日 免許証交付日 令和2年7月30日 （令和8年7月28日まで有効） B 船長B 85歳 二級小型船舶操縦士・特殊小型船舶操縦士・特定 免許登録日 平成5年2月5日 免許証交付日 令和4年4月4日 （令和10年2月4日まで有効）
死傷者等	A なし

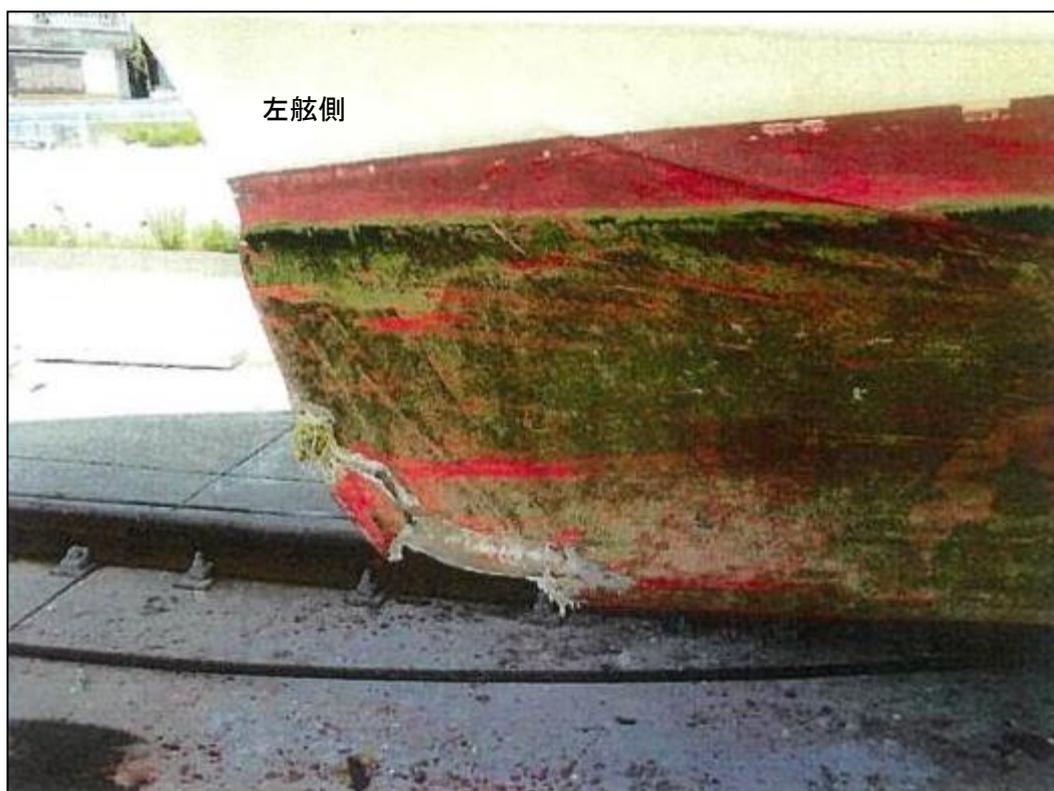
写真3 A船の損傷状況

B 死亡 1人（船長B）
損傷	A 左舷船首部外板に亀裂及び擦過傷 B 左舷船尾部等に破損（全損）
気象・海象	気象：天気 晴れ、風向 北、風速 約1.0m/s、視界 良好 海象：波高 約1.5m、潮汐 下げ潮の中央期 日出時刻：04時18分ごろ
事故の経過	<p>A船は、船長A及び乗組員（以下「乗組員A」という。）が乗り組み、しらすひき網漁の目的で、令和5年6月6日04時20分ごろ、大津漁港南方沖の漁場に向け、同漁港を出港した。（写真1参照）</p>
