# 船舶事故調査報告書

事故種類	衝突（防波堤）
発生日時	令和6年1月25日 20時15分ごろ
発生場所	京浜港横浜区第1区 大さん橋ふ頭北北東方沖の北水堤 横浜北水堤灯台から真方位333° 350m付近 （概位 北緯35° 27.8′ 東経139° 39.4′）
事故の概要	旅客船 <sup>サンタバルカ</sup> SANTA BARCAは、西南西進中、北水堤に衝突した。 SANTA BARCA は、旅客8人及び乗組員2人が負傷し、船首部外板に破口等を生じ、また、北水堤は、コンクリートに欠損を生じた。
事故調査の経過	令和6年1月26日、本事故の調査を担当する主管調査官（横浜事務所）ほか1人の地方事故調査官を指名した。 原因関係者から意見聴取を行った。
事実情報 船種船名、総トン数 船舶番号、船舶所有者等 L×B×D、船質 機関、出力、進水等	旅客船 SANTA BARCA、18トン 235-47638神奈川、株式会社東京ベイガード（A社） 京浜フェリーポート株式会社（運航会社、B社） 14.98m（Lr）×4.48m×2.10m、FRP ディーゼル機関、423kW、平成19年10月
乗組員等に関する情報	船長A 75歳 一級小型船舶操縦士・特殊小型船舶操縦士・特定 免許登録日 昭和52年7月8日 免許証交付日 令和5年9月27日 （令和10年11月21日まで有効） 甲板員A 64歳 二級小型船舶操縦士・特定 免許登録日 平成30年12月11日 免許証交付日 令和5年11月24日 （令和10年12月10日まで有効）
死傷者等	軽傷 10人（旅客8人、船長A及び甲板員A）
損傷	本船 船首部外板に破口、客室内座席の倒壊（写真1参照）

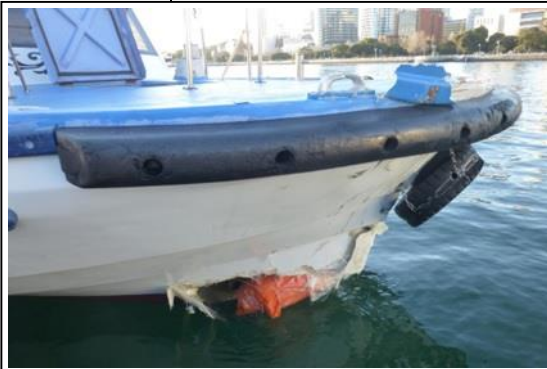
船首部外板の破口

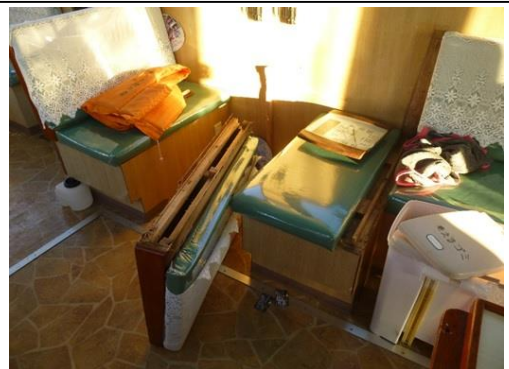
客室内座席の倒壊

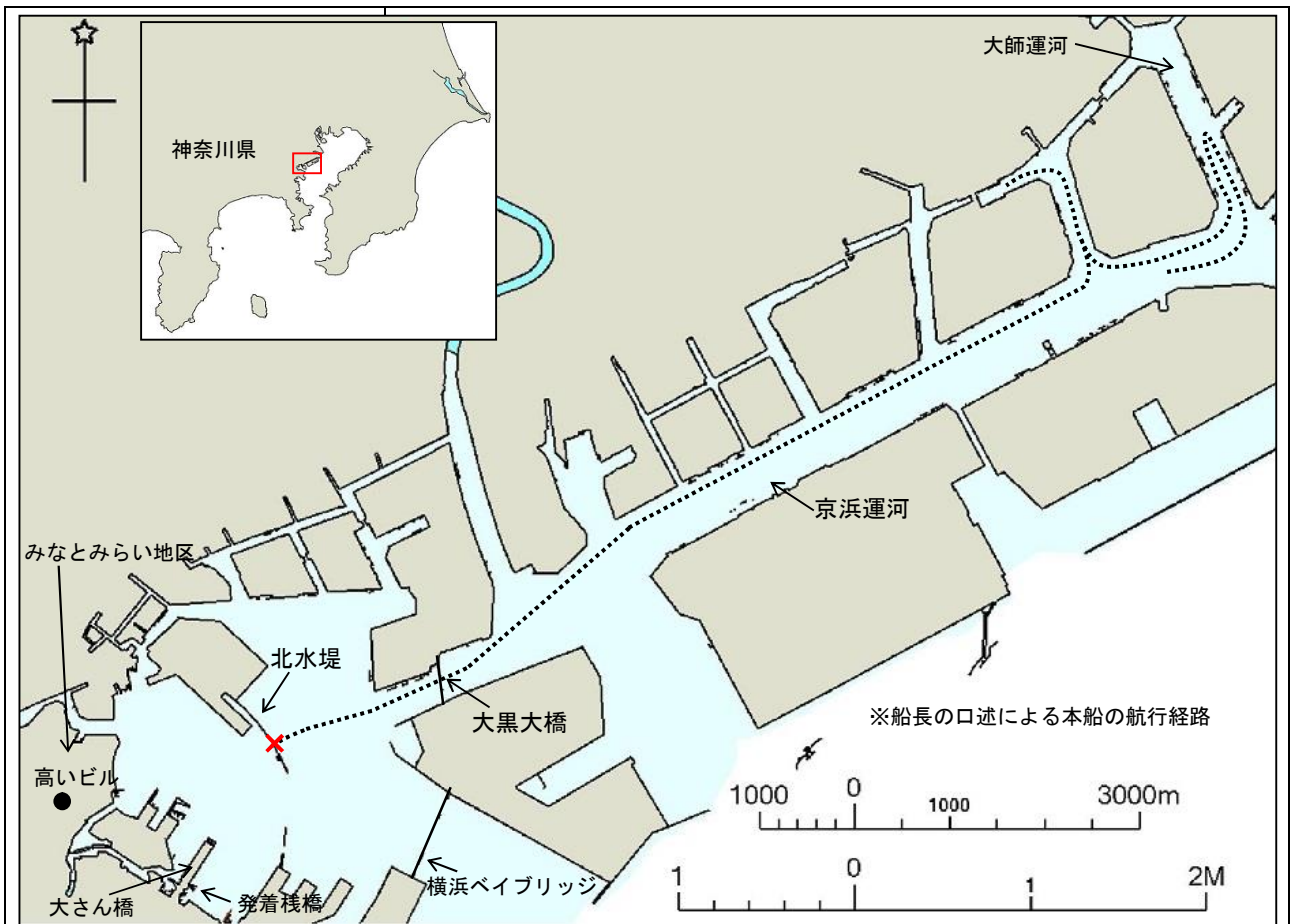
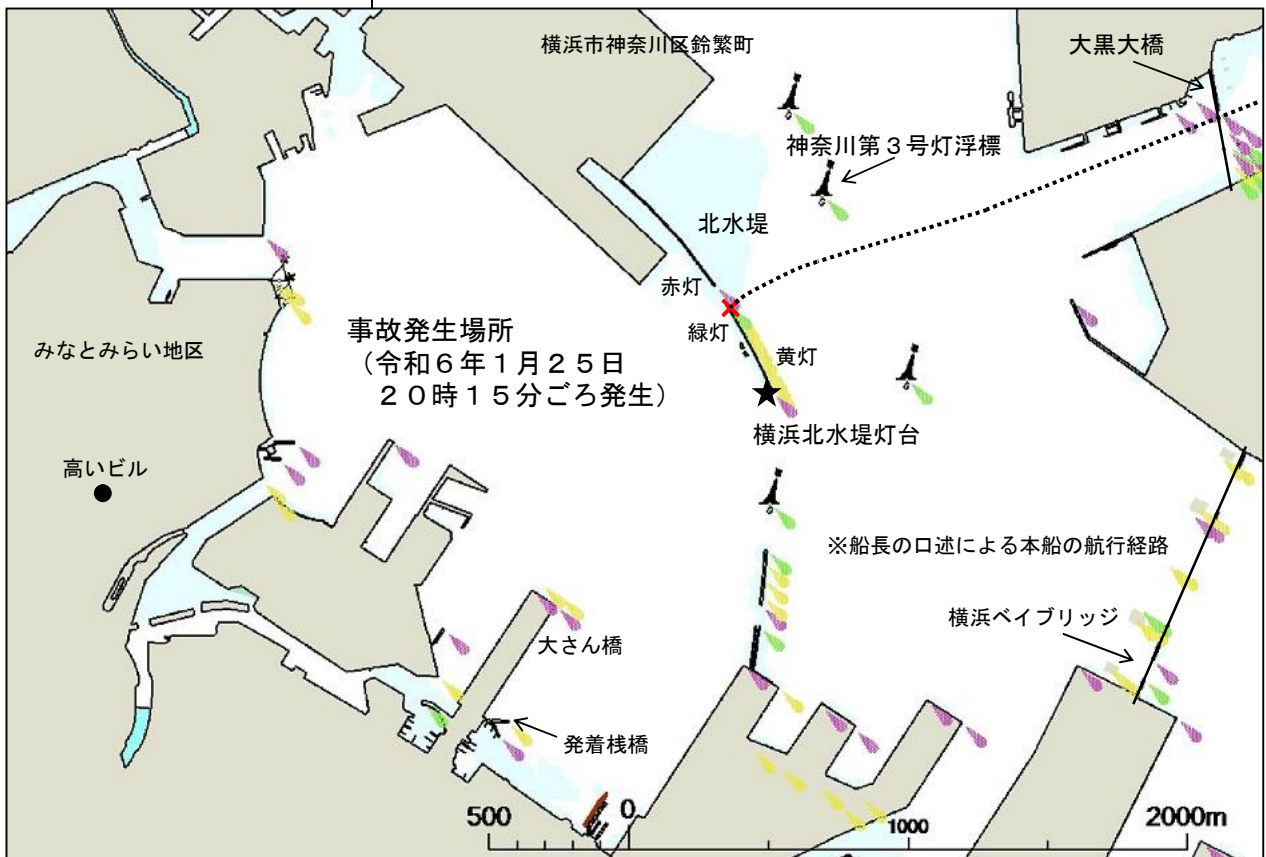
図1 事故発生経過概略図

本船は、大黒大橋下を通過し、京浜運河を東北東進して大師運河に到着後、Uターンし、稼働中の工場の明かりなど観覧ポイントで停船したり、速力を緩めたりしながら、京浜運河を西南西進し、大黒大橋下に向かった。(図1参照)

本船は、北水堤まで約30mとなったとき、船長Aが正船首よりも右側に緑灯が見えて衝突のおそれを感じ、全速力後進としたものの、20時15分ごろ北水堤の沖側の北端付近に衝突した。

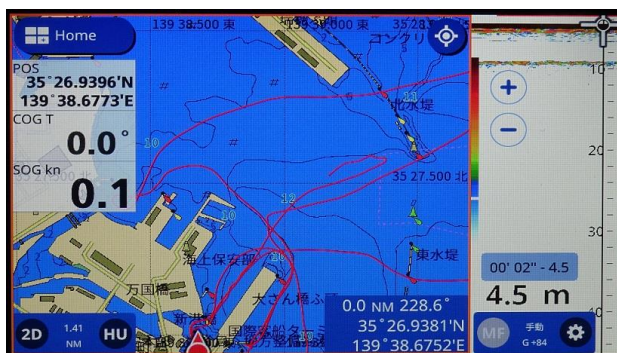
写真3 本船のGPSプロッター画面の状況

船長Aは、GPSプロッターに過去の航跡を表示させていたが、見通しがよく、慣れた海域なので、主に目視で船位を確認しながら、約18ノット(kn)の速力(対地速力、以下同じ。)で航行し、大黒大橋下を通過した後、神奈川第3号灯浮標付近で、約14knに減速した。(写真3参照)

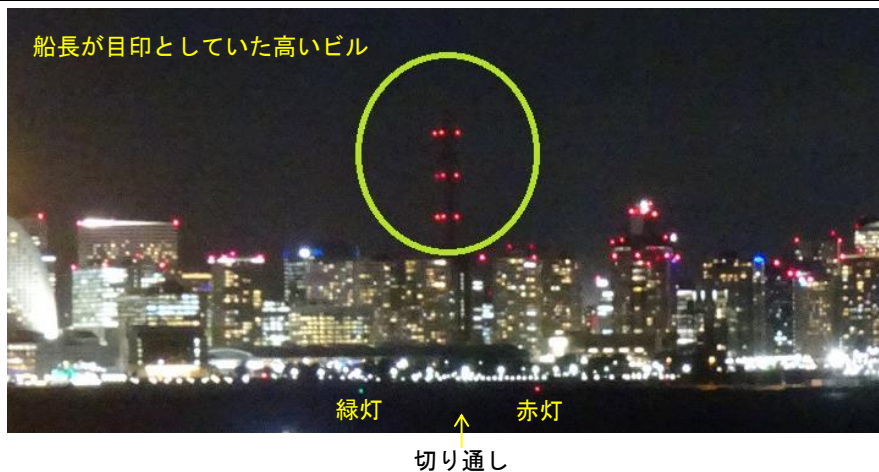
図4 みなとみらい地区の街明かりと切り通しを示す赤灯及び緑灯の状況（令和6年2月1日18時24分ごろ、大黒大橋上から撮影）

船長Aは、初めに、みなとみらい地区の街明かりの中から上方に赤い明かりのある高いビルを見付け、その右下に見える赤灯を、その後、赤灯の左側にある緑灯を順番に見付けて、切り通しを確認することを、左手で舵輪を持って右手で明かりを指差し、「見えるだろう」などと言葉を発しながら甲板員Aに説明した。（図4参照）

甲板員Aは、ふだん、本船が切り通しを航行するときは、船長Aが無言の状況で、黄灯を見付けた後に緑灯及び赤灯を見付けて、切り通しを確認し、見張りの補助を行っていたが、本事故当時は、船長Aの発する言葉の説明に意識が向き、切り通しを見付けることができていなかった。
