船舶事故調査報告書

事故種類	沈没
発生日時	令和5年11月7日 13時30分ごろ
発生場所	阪神港神戸第3区 神戸第7防波堤東灯台から真方位001° 1.7海里（M）付近 （概位 北緯34° 42.2′ 東経135° 17.8′）
事故の概要	作業船第1芳声丸 ^{ほうしやう} は、停泊中、機関室等に浸水して沈没した。
事故調査の経過	令和5年11月28日、本事故の調査を担当する主管調査官（神戸事務所）ほか1人の地方事故調査官を指名した。 原因関係者から意見聴取を行った。
事実情報 船種船名、総トン数 船舶番号、船舶所有者等 L×B×D、船質 機関、出力、進水等	作業船 第1芳声丸、3.57トン 260-1632大阪、個人 9.90m（Lr）×2.50m×0.83m、FRP ディーゼル機関、121.35kW、昭和52年10月 （写真1参照）

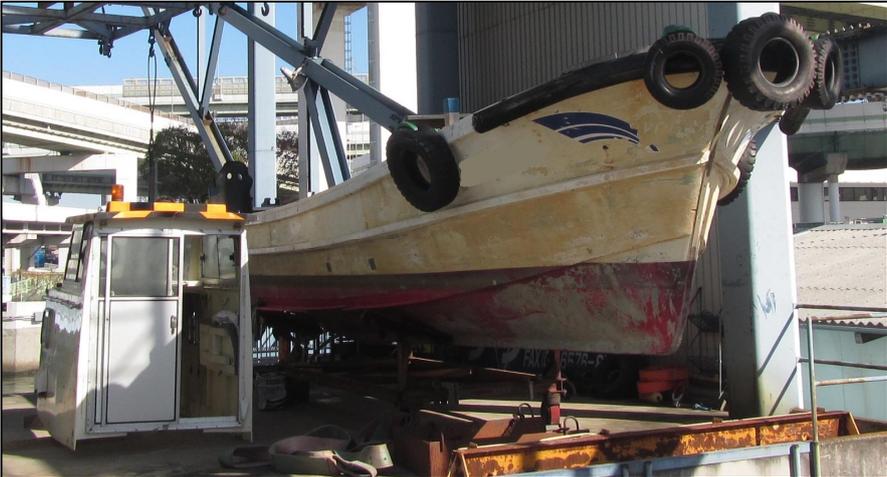
写真1 本船（引揚げ後解撤中）
乗組員等に関する情報	船長 25歳 二級小型船舶操縦士 免許登録日 平成30年6月8日 免許証交付日 令和5年9月4日 （令和10年9月3日まで有効）
死傷者等	なし
損傷	沈没（全損）

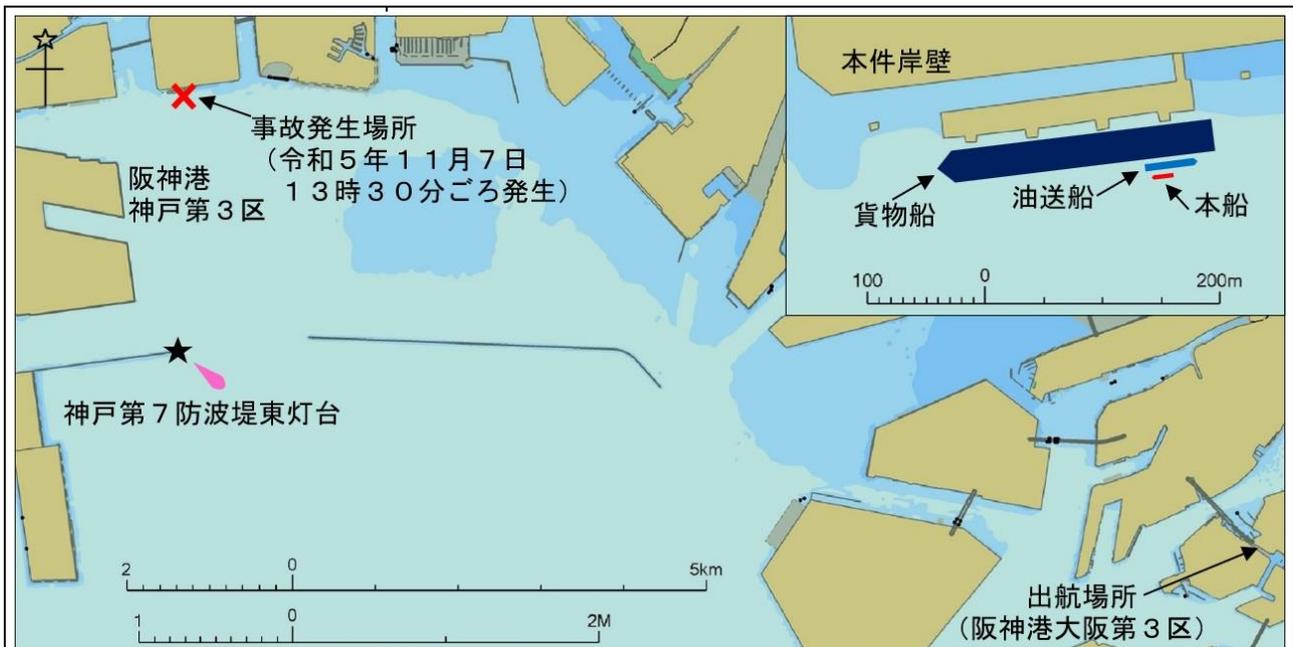
図1 事故発生場所概略図

本船は、油送船の南側で船首を西方に向け、船首から係留索1本、船尾から係留索2本を油送船に係止して停泊し、補給作業中、機関を中立として待機していた。（図1参照）

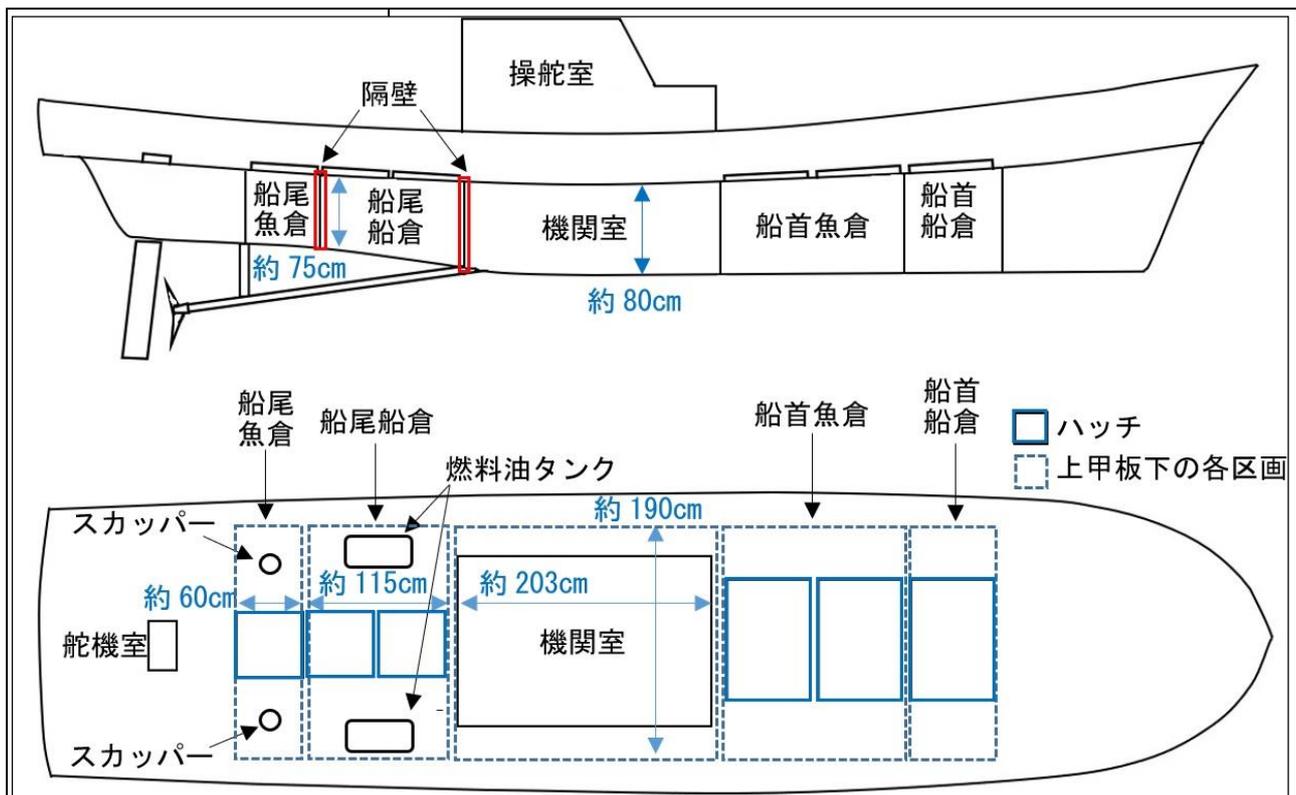
図2 船体概略図

本船は、船体中央部に操舵室、その下に機関室が配置され、前部甲板及び後部甲板にそれぞれ3か所の開口部（ハッチ）が設けられていた。

前部甲板の3つのハッチの下には、船首側から順に船首船倉及び船首魚倉があり、後部甲板の3つのハッチの下には、船首側から順に船尾船倉及び船尾魚倉があったが、本船は、漁船を作業船に転用しており、船首魚倉及び船尾魚倉は船倉として使用されていた。

船尾魚倉と船尾船倉、船尾船倉と機関室は、それぞれ隔壁（以下「魚倉側隔壁」及び「機関室側隔壁」という。）で仕切られていた。

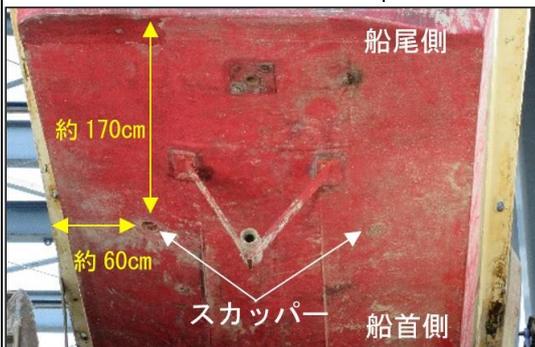
写真 2 船尾船底

- ・ 本船の船底に損傷はなかった。
- ・ 船尾魚倉の船底には、左舷側及び右舷側に各1か所、直径約7cmのスカッパ^{*1}（海水出入口）が設けられていた。
- ・ 左舷側のスカッパは、船尾端から約170cm、左舷端から

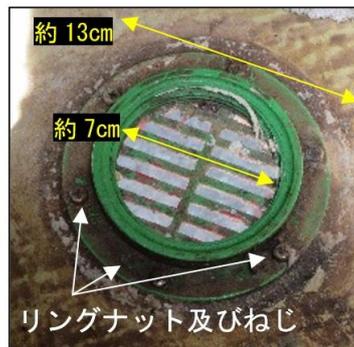
約 60 cm のところにあり、蓋が外れていて発見されなかった。同スカッパの周囲のリングナット及びリングナットのねじに損傷はなかった。

写真 3 左舷側のスカッパ (魚倉内から撮影)

船長及び船舶所有者は、本船引揚げ後、船底に損傷がなく、船尾魚倉左舷側のスカッパの蓋が外れていたため、同スカッパから船尾魚倉に入って溜まっていた海水が、魚倉側隔壁の穴を通して船尾船倉に浸入して溜まった後、機関室側隔壁の穴を通

<p>て機関室に浸入したのではないかと思った。</p> <p>船長は、本事故当日、阪神港大阪第3区から阪神港神戸第3区まで強い風を受けながら波高約1mの波がある海域を航行中、船底が何度も海面を叩いていたので、その際の衝撃でスカッパの蓋が緩んで外れたのではないかと本事故後に思った。</p> <p>(4) 隔壁に関する情報</p> <p>船舶所有者は、本船購入時から魚倉側隔壁及び機関室側隔壁に穴が開いているのを知っていたが、機関室側隔壁の穴にはコードやホースが通っていて、また、魚倉側隔壁の穴は塞がっているように見えたので、特に問題はないと考えていた。</p> <p>船舶所有者は、本事故後、魚倉側隔壁の穴が開いていたので、穴が塞がっているように見えたのは経年劣化していた充填剤、ごみ又はほこりで、それらが浸水時に取れたのかもしれないと思った。</p> <p>小型船舶安全規則（昭和49年運輸省令第36号）第15条第1項から第4項によれば、沿海以上の航行区域を有する小型船舶には水密隔壁を設けなければならないとされているが、本船は、航行区域を限定沿海区域とする小型船舶であり、同条第5項の規定により、第1項から第4項の規定によらないことができることとされている。</p> <p>(5) 漂泊待機中の状況</p> <p>船長は、本事故当日、本件岸壁に到着後、漂泊待機中も操舵室にいて船体や周囲を見回るなどしていなかったもので、本船の喫水が徐々に深くなって船体が船尾側に傾斜していたことに気付くのが遅れたのかもしれないと本事故後に思った。</p>
<p>分析</p> <p>乗組員等の関与</p> <p>船体・機関等の関与</p> <p>気象・海象等の関与</p> <p>判明した事項の解析</p>	<p>あり</p> <p>あり</p> <p>なし</p> <p>本船は、本件岸壁付近において停泊中、船尾魚倉に溜まっていた海水が船尾船倉及び機関室に浸入して喫水が深くなっていたところ、船長が、船体の船尾側への傾斜に気付くのが遅れたことから、排水作業を行ったが間に合わず、左舷船尾部から沈没したものと考えられる。</p> <p>本船は、船尾魚倉左舷側のスカッパの蓋が外れていたことから、同スカッパから船尾魚倉に入って溜まっていた海水が、魚倉側隔壁の穴を通じて船尾船倉に浸入して溜まった後、機関室側隔壁の穴を通じて機関室に浸入し、喫水が徐々に深くなって船尾側に傾斜したものと考えられる。</p> <p>本船は、本事故当日、本件岸壁付近まで強い風を受けながら波高約1mの波がある海域を航行中、船底が何度も海面を叩いていたことか</p>

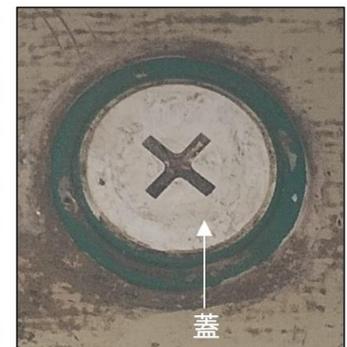
- ・右舷側のスカッパには蓋が装着されていた。
- ・魚倉側隔壁には、穴が 4 か所（直径約 15 mm × 1 か所、直径約 7 mm × 3 か所）開いていた。
- ・機関室側隔壁には、穴が 3 か所開いていて、船舶所有者によれば、本事故当時、直径約 15 mm の穴 2 か所には燃料油ホースが、直径約 40 mm の穴には油圧装置及び電気機器のコード数本がそれぞれ通されており、穴とホースやコードの間には隙間があった。

写真 4 右舷側のスカッパ (魚倉内から撮影)

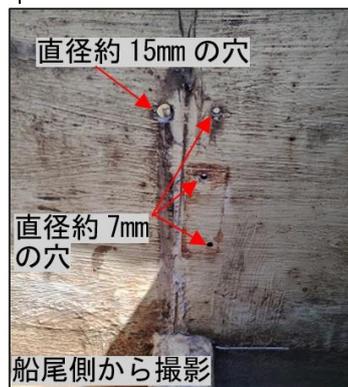
写真 6 魚倉側隔壁

<p>ら、その際の衝撃で船尾魚倉左舷側のスカッパの蓋が緩んで外れた可能性があると考えられる。</p> <p>船長は、本事故当日、本件岸壁付近に到着後、漂泊待機中も操舵室にいて船体や周囲の見回りなどをしていなかったことから、本船の喫水が徐々に深くなり船体が船尾側に傾斜していたことに気付くのが遅れたものと考えられる。</p>
原因	<p>本事故は、本船が、本件岸壁付近において停泊中、船尾魚倉に溜まっていた海水が船尾船倉及び機関室に浸入して喫水が深くなっていたところ、船長が、船体の船尾側への傾斜に気付くのが遅れたため、排水作業を行ったが間に合わず、左舷船尾部から沈没したものと考えられる。</p>
再発防止策	<p>今後の同種事故等の再発防止に役立つ事項として、次のことが考えられる。</p> <ul style="list-style-type: none"> ・ 船長は、漂泊待機中、船体の異状を早期に発見できるよう、見回りなどの点検を行うこと。 ・ 船長及び船舶所有者は、上甲板下の区画に海水出入口がある場合、定期的に同出入口の栓や蓋を点検して締め直しを行うこと。 ・ 船舶所有者は、上甲板下の区画の隔壁に開口部がある場合、海水が浸入したときに他の区画へ浸水が拡大して転覆や沈没に至るおそれがあるので、各区画の隔壁の不要な開口部や開口部のコード等との隙間を適切な資材を用いて塞ぐことが望ましい。

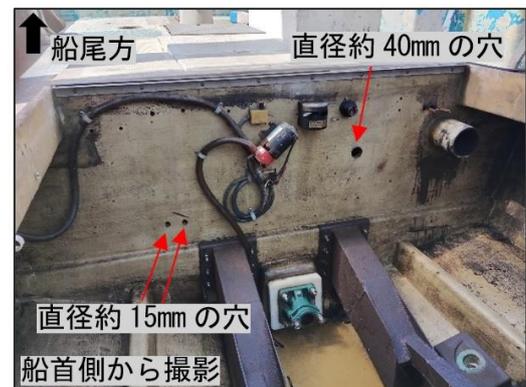
写真 7 機関室側隔壁
