船舶事故調査報告書

事故種類	乗揚
発生日時	令和5年6月7日 00時57分ごろ
発生場所	岡山県笠岡市コゴチ島南東岸（白石瀬戸） 沖ノ白石灯台から真方位032°470m付近 （概位 北緯34°25.2′ 東経133°31.0′）
事故の概要	貨物船第二十一大盛丸は、西南西進中、コゴチ島南東岸の干出浜（岩）に乗り揚げた。 第二十一大盛丸は、船底外板の亀裂等を生じた。
事故調査の経過	令和5年6月13日、本事故の調査を担当する主管調査官（広島事務所）ほか1人の地方事故調査官を指名した。 原因関係者から意見聴取を行った。
事実情報 船種船名、総トン数 船舶番号、船舶所有者等 L×B×D、船質 機関、出力、進水等	貨物船 第二十一大盛丸、499トン 133003、白川汽船有限会社（A社） 76.90m×12.0m×7.00m、鋼 ディーゼル機関、735kW、平成4年9月12日
乗組員等に関する情報	船長 70歳 三級海技士（航海） 免許年月日 昭和48年6月8日 免状交付年月日 令和5年5月30日 免状有効期間満了日 令和10年6月10日 航海士 50歳 五級海技士（航海） 免許年月日 平成23年8月23日 免状交付年月日 令和3年7月16日 免状有効期間満了日 令和8年8月22日
死傷者等	なし
損傷	船底外板に亀裂、破口、凹損及び擦過傷、右舷ビルジキールに曲損
気象・海象	気象：天気 曇り、風向 北、風速 約1m/s、視界 良好 海象：海上 平穏、潮汐 高潮時、潮高 約368cm（福山）
事故の経過	本船は、船長及び航海士ほか3人が乗り組み、空船で、令和5年6月6日19時15分ごろ広島県呉市呉港に向け、兵庫県東播磨港を出港した。

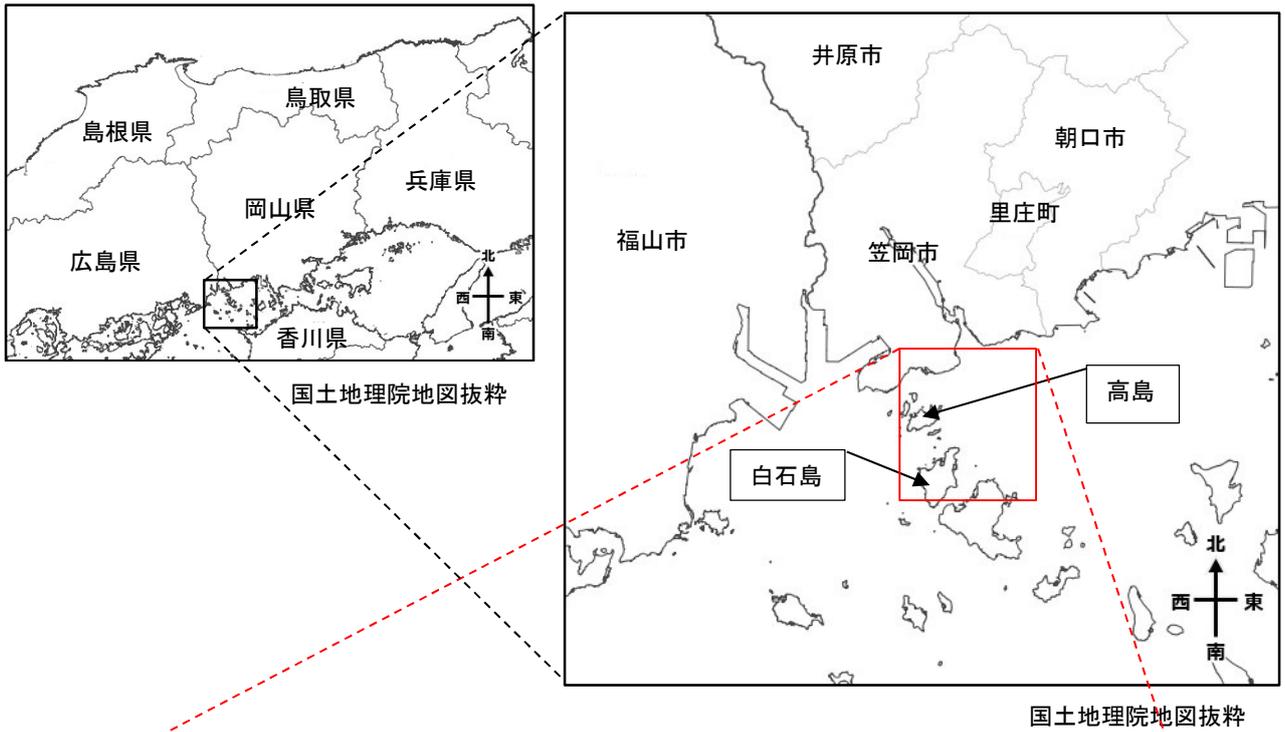
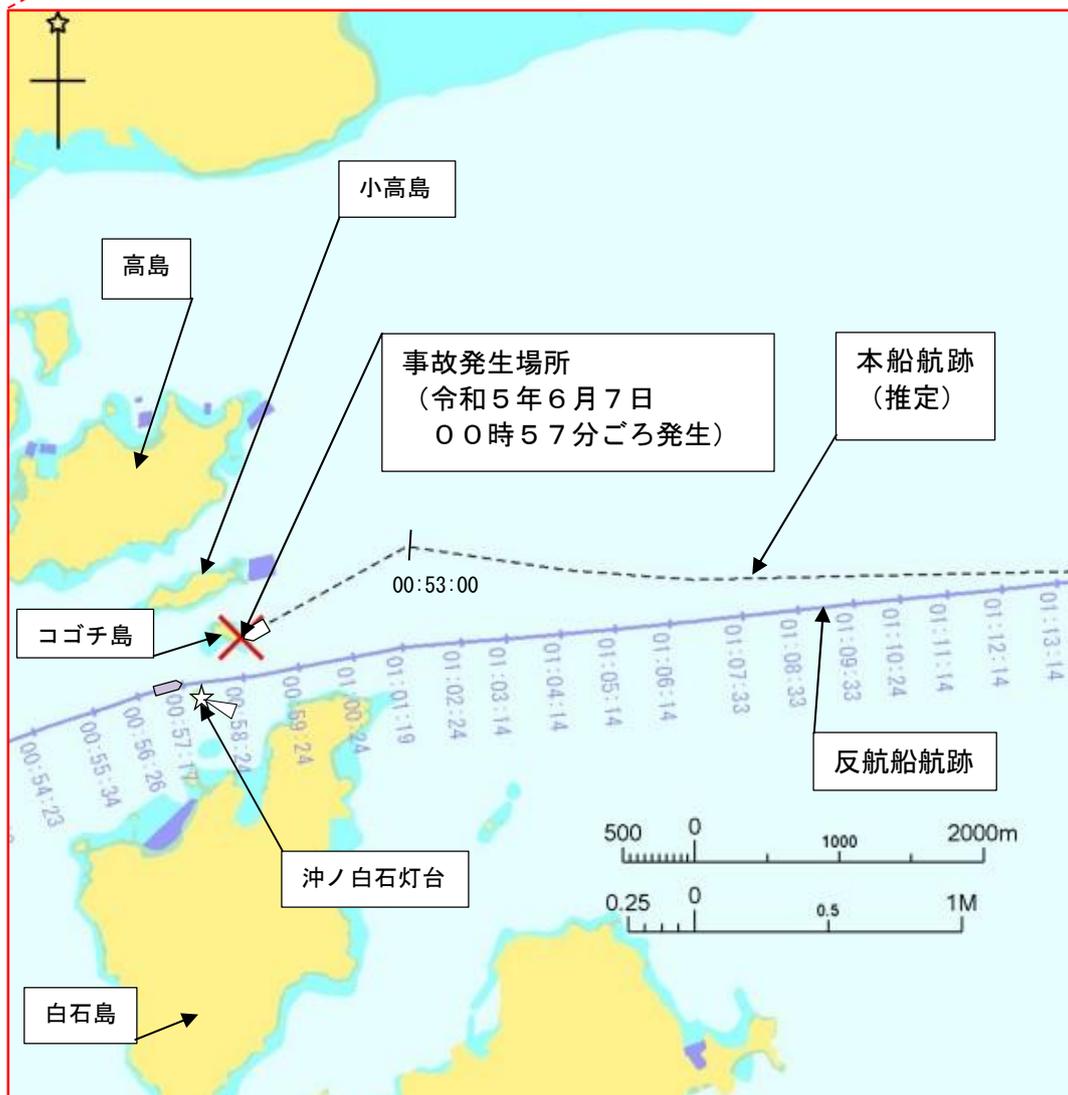
付図1 事故発生経過概略図

<p>本船は、法定灯火を表示し、GPSプロッターを2.5海里（M）レンジ及びレーダーを1.5Mレンジとした状態で、7日00時45分ごろ航海士が前直の航海士から船橋当直を引き継いで単独の船橋当直に当たった。</p> <p>航海士は、操舵スタンドの前に立ち、コゴチ島と沖ノ白石灯台の中央付近を航行する予定で、約11ノットの対地速力で自動操舵により西進中、目視により東進する反航船を認めたので、一旦コゴチ島北方沖に向けて変針した。</p> <p>航海士は、コゴチ島周辺に干出浜（岩）が存在していることを知っていたが、反航船に意識を向けていたので干出浜（岩）のことを失念し、高潮時でもあったのでコゴチ島から約10m離して航行すれば乗り揚げることはないと思った。</p> <p>航海士は、00時53分ごろ反航船と左舷対左舷で行き会うこととし、コゴチ島東北東方沖1,300m付近において、手動操舵に切り替え、コゴチ島にふだんより接近すると思ったが、ぎりぎりで行けるかと判断し、反航船の船尾方に向けて針路を左方に転じて西南西進を続けた。</p> <p>航海士は、00時57分ごろ衝撃を感じて本船が停船し、コゴチ島南東岸の干出浜（岩）（以下「本件岩場」という。）に乗り揚げたことを知った。</p> <p>衝撃を感じて昇橋した船長は、他の乗組員と共に船体の損傷状況を確認したところ、バラスタタンクに浸水を認めた後、携帯電話で海上保安庁に本事故の発生を通報した。</p> <p>本船は、船舶所有者が手配したタグボートに引かれて離礁し、香川県坂出市坂出港にえい航された。</p> <p>（付図1 事故発生経過概略図、写真1 船体全景 参照）</p>
<p>その他の事項</p>	<p>本船の喫水は、船首約1.20m、船尾約3.05mであった。</p> <p>事故発生場所付近では、コゴチ島から沖合に向けて約40m干出浜（岩）が拡延していた。</p> <p>航海士は、船員としての経験が約15年あり、他船において船長職の経験もあった。また、本船において白石瀬戸を航行した経験が2年で10回以上あり、夜間の経験も5回以上あった。</p> <p>船長は、航海士の技量については問題なく、単独当直での白石瀬戸の通峡を任せても大丈夫と思っていた。</p> <p>本船では、船長の判断により、狭水道通峡時でも船長以外の者が航海当直を行うことがあった。本船の安全管理規程には、狭水道通峡時に船長が航海当直を行う旨の規定はなかった。</p> <p>船長及び航海士は、白石瀬戸ではなく手前の広い海域で反航船と行き会えば良かったと本事故後に思った。</p>
