船舶事故調査報告書

令和6年9月4日

運輸安全委員会（海事専門部会）議決

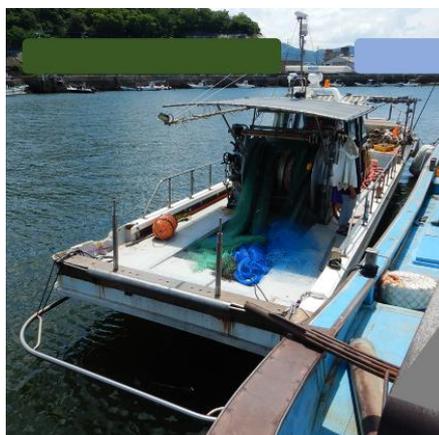
し、積み込んでいたたこつぼがつながれた幹縄（以下「たこつぼ縄」という。）を備讃瀬戸南航路内の北側の海底におおむね航路に沿うように西南西向きに設置した。（写真2参照）

写真2 B船（本事故後、後日係留中）

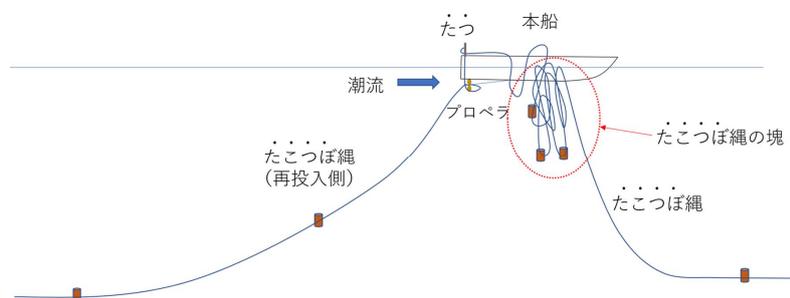
船長Bは、次に備讃瀬戸南航路内の南側に設置されているたこつぼ縄の東北東端付近に移動した後、同様に西南西方に移動しながら作業を続けていたが、途中でたこつぼ縄が絡んで塊が揚がってきたので、再投入側のたこつぼ縄を船尾部のたつに巻き止め、たこつぼ縄の塊を急いで取り込もうとしていたところ、再投入側のたこつぼ縄が張っているのを認めた。（図1参照）

図1 B船がたこつぼ縄の塊を揚げたときの状況
（右舷側から見たイメージ図）

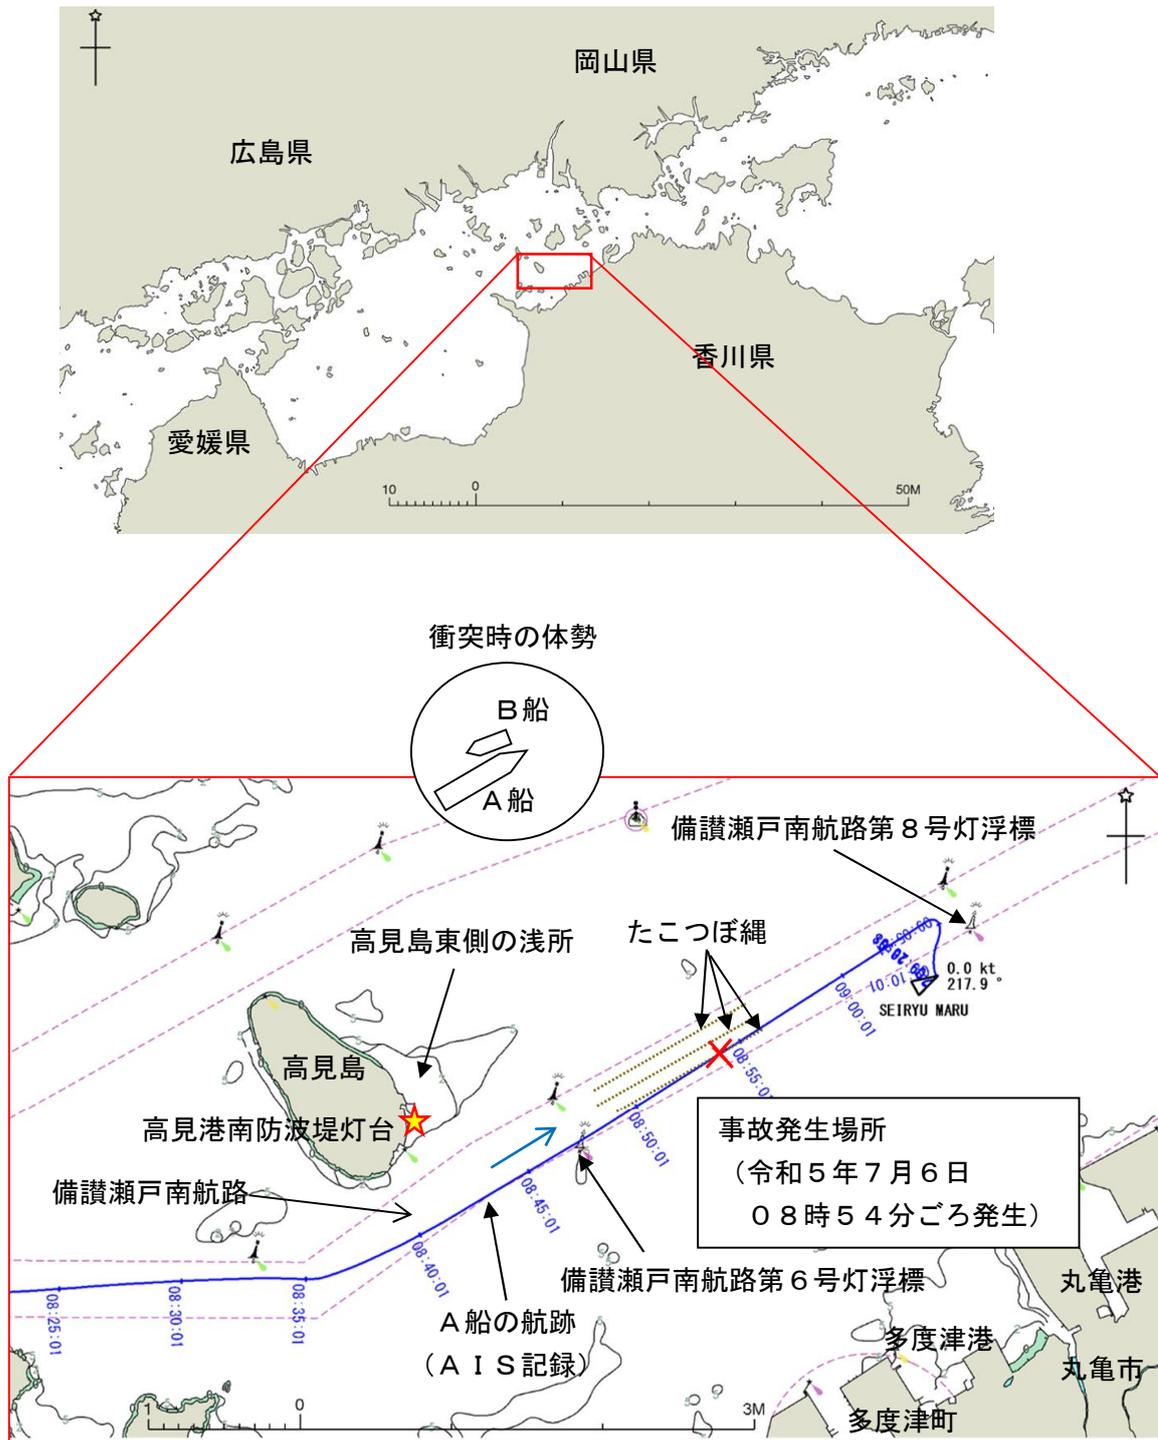
付図1 航行経路図

<p>船長Bは、たこつぼ縄がプロペラに絡んだものと思い、船尾部で船尾付近の再投入側のたこつぼ縄の状態を確認して外す方法を考えていたところ、乗組員Bに船首方からA船が向かってくることを知らされ、船首方約10～15mにA船を視認した。</p> <p>船長Bは、操舵及び機関操作のリモコンで、右舵一杯、機関を前進、スラスタを右舷方に一杯としたが、08時54分ごろB船の左舷船尾部とA船の左舷船首部とが衝突した。</p> <p>船長Bは、衝突の際、B船が右舷側に傾いたことにより転倒し、腰部に打撲傷を負った。その後、起き上がり、A船の船名を確認し、本事故の発生を海上保安庁に通報した。</p> <p>(付図1 航行経路図、付表1 A船のAIS記録(抜粋) 参照)</p>
<p>その他の事項</p>	<p>船長Aは、太陽光の海面反射が眩しかったので、B船を視認できなかったのではないかと本事故後に思った。</p> <p>船長Aは、B船と衝突した際の衝撃音などを認識していなかった。</p> <p>船長Aは、レーダーの受信感度は適度に調整していたと思ったが、レーダーにブイのような映像が時々表示されていたので、レーダレンジを適宜切り替えて1M以下にするなどしておけば、B船の映像を明確に認識できたのではないかと本事故後に思った。</p> <p>船長Bは、日頃、たこつぼ漁を行うときには、作業を行いながら周囲の見張りを行っていたが、近くを通航する船舶等はB船を避けてくれたので、本事故前も、同様に航行中の船舶がB船を避けてくれるものと思い、たこつぼ縄の塊の揚収及びプロペラに絡んだ再投入側のたこつぼ縄に対する処置に集中していた。</p> <p>B船は、エアホーンを搭載していたが、A船を至近で視認したので、避航を優先し、使用しなかった。</p> <p>船長B及び乗組員Bは、救命胴衣を着用していた。</p>
<p>分析</p> <p>乗組員等の関与</p> <p>船体・機関等の関与</p> <p>気象・海象等の関与</p> <p>判明した事項の解析</p>	<p>A あり、B あり</p> <p>A なし、B なし</p> <p>A あり、B なし</p> <p>A船は、備讃瀬戸南航路を東北東進中、船長Aが、視程が約2Mで太陽光の海面反射がある状況下、左舷船首方のC船に意識を向けつつ、B船に気付かないまま航行を続けたことから、B船と衝突したものと考えられる。</p> <p>船長Aは、レーダーを作動させていたものの、レンジを3Mに固定して、適宜レンジの切替えを行っていなかったことから、小型船舶であるB船の映像を明確に認識できなかった可能性があると考えられる。</p> <p>B船は、たこつぼ漁を行いながら漂泊中、船長Bが、後方を向いて</p>
