## 船舶事故調査報告書

事故種類	乗組員死亡
発生日時	不明（令和6年1月16日 06時50分ごろ～07時30分ごろの間）（医師による船長死亡推定時刻：07時ごろ）
発生場所	不明（大分県大分市 <sup>さき</sup> 関埼北西方沖）
事故の概要	漁船 <sup>こつよう</sup> 浩洋丸は、一本釣り漁の目的で出港した後、潮上り中、船長が落水して溺死した。
事故調査の経過	令和6年2月20日、本事故の調査を担当する主管調査官（門司事務所）ほか1人の地方事故調査官を指名した。 原因関係者からの意見聴取は、本人が本事故で死亡したため、行わなかった。
事実情報 船種船名、総トン数 船舶番号、船舶所有者等 L×B×D、船質 機関、出力、進水等	漁船 浩洋丸、2.69トン OT3-45181（漁船登録番号）、個人所有 7.80m (Lr) × 2.10m × 0.75m、FRP ディーゼル機関、漁船法馬力数40、昭和54年12月3日
乗組員等に関する情報	船長 83歳 一級小型船舶操縦士・特殊小型船舶操縦士・特定 免許登録日 昭和49年10月25日 免許証交付日 令和2年1月28日 (令和7年10月5日まで有効)
死傷者等	死亡 1人（船長）
損傷	なし
気象・海象	気象：天気 曇り、風向 北東、風速 約10～12m/s、視界 良好 海象：波高 約1.5m、水温 約15℃、潮流 東流約2ノット 大分市には、1月14日15時55分に強風及び波浪注意報がそれぞれ発表され、本事故当時も継続中であった。
事故の経過	本船は、船長が1人で乗り組み、一本釣り漁の目的で、令和6年1月16日06時30分ごろ、船長の親族が操船する僚船2隻（以下「僚船A」及び「僚船B」という。）と共に大分市 <sup>さきのせき</sup> 佐賀関漁港を出港し、関埼北西方沖1海里（M）付近の漁場（以下「本件漁場」という。）に向かった。 本船、僚船A及び僚船Bは、06時50分ごろ本件漁場に到着した後、それぞれ一本釣り漁の準備に取り掛かった。

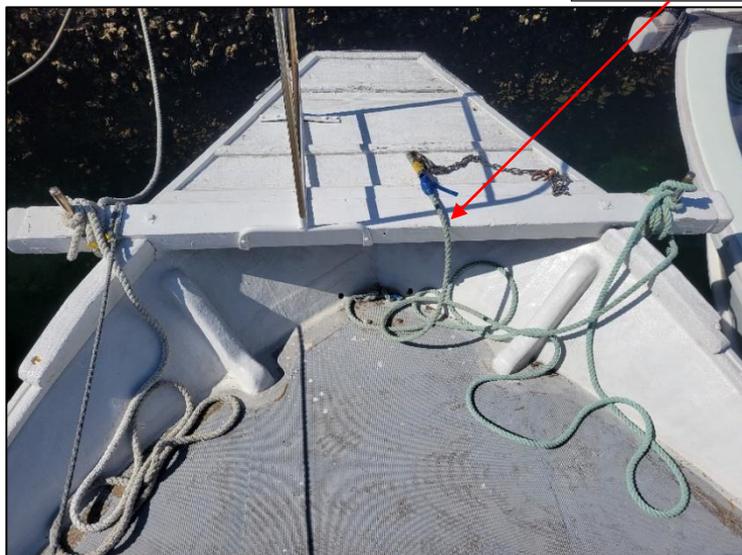
僚船船長Aは、ふだん、船長が出港するときに係留用ロープを前部甲板上に無造作に置いておくとよく見掛けていた。

写真2 前部甲板上に係留用ロープを置いた状態

- ・ 主機操作レバーが前進に入り、遠隔操舵ダイヤルが左に取りられた状態であった。
- ・ 係留用ロープのうち、右舷側の係留用ロープが船外に垂れていた。
- ・ 前部甲板の生簀には、魚が数匹入っていた。
- ・ 船体に他船と衝突したような痕跡は認められなかった。

僚船船長Aは、本船が発見されたとき、係留用ロープが船外に垂れていたため、船長は同ロープが船外に垂れているのを認め、係留用ロープが邪魔にならないように、同ロープを船内に引き上

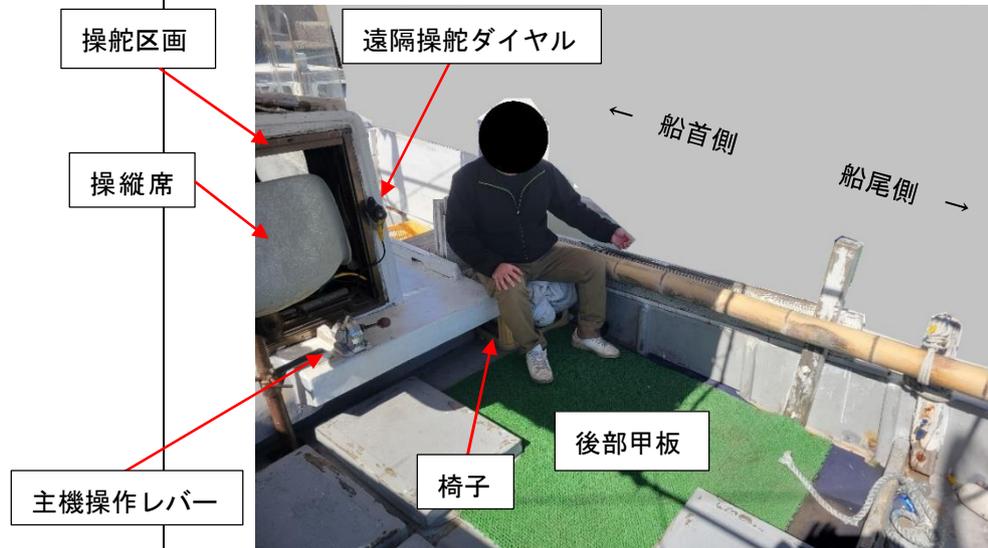
写真3 船長の手釣りによる一本釣りの状況（再現）
