船舶事故調査報告書

令和6年9月4日
 運輸安全委員会（海事部会）議決
 委員長 武田 展雄
 委員 伊藤 裕康（部会長）
 委員 上野 道雄
 委員 早田 久子
 委員 岡本 満喜子

事故種類	転覆
発生日時	令和5年3月28日 11時00分ごろ
発生場所	京都府 <small>かめおか</small> 亀岡市 <small>しの</small> 篠町 <small>おうじうらやま</small> 王子 <small>ほづ</small> 裏山の <small>かつら</small> 保津川（桂川本流のうち、本事故発生地点を含み、京都府八木町と亀岡市との境界から京都市嵐山地区までの間の流域を指す俗称） <small>しのむら</small> 篠村二等三角点から真方位005° 1,043m付近 （概位 北緯35° 01.4′ 東経135° 37.3′）
事故の概要	<p>旅客船9号は、船頭4人が乗り組み、旅客25人を乗せ、保津川を下流に向けて航行中、左岸の岩場に乗り揚げた後に転覆し、船頭2人が死亡するとともに旅客19人が負傷した。</p> <p>9号は、左舷船首部、左舷船尾部船底及び右舷船首部船底等に破損等を生じた。</p>
事故調査の経過	<p>令和5年3月28日、本事故の調査を担当する主管調査官ほか1人の船舶事故調査官を指名した。</p> <p>令和5年3月29日～4月1日、5月25日、26日、6月14日、15日、令和6年4月25日現場調査及び口述聴取</p> <p>令和5年4月12日、14日、16日、18日、29日、5月6日、26日、6月19日、22日、8月29日、10月17日、令和6年1月5日、6月8日、11日、12日回答書受領</p> <p>令和5年6月16日現場調査、口述聴取及び回答書受領</p> <p>令和5年7月4日～6日、12日口述聴取</p> <p>令和6年3月28日、その時点までの事実調査結果に基づき、国土交通大臣に対して経過報告を行い、公表した。</p> <p>原因関係者から意見聴取を行った。</p>
事実情報	<p>船種船名、総トン数 旅客船 9号、総トン数なし</p> <p>船舶番号、船舶所有者 船舶番号なし、保津川遊船企業組合（以下「団体A」という。）</p> <p>L×B×D、船質 10.98m (Lr) × 2.17m × 0.68m、FRP</p> <p>機関、出力、進水等 機関なし、平成15年8月</p> <p>第253-29045号（船舶検査済票の番号）</p> <p>（写真1 参照）</p>

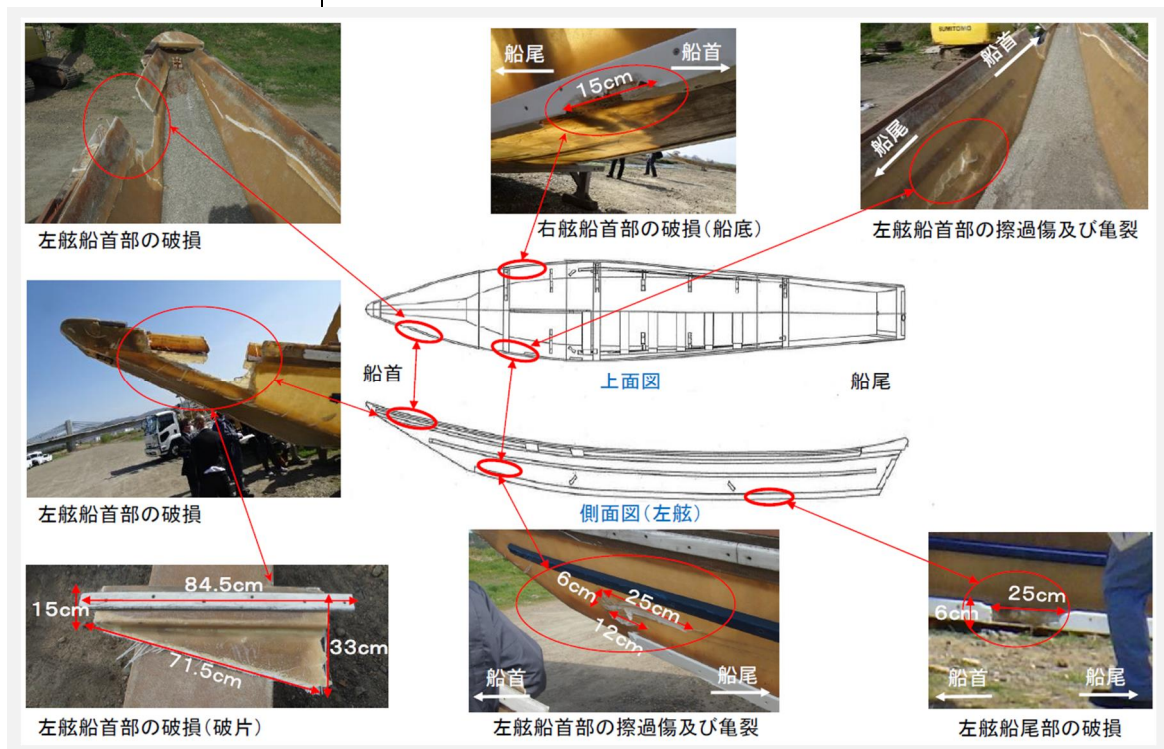
図1 本船の損傷状況

左舷船首部、左舷船尾部船底及び右舷船首部船底等に破損等（図1 参照）

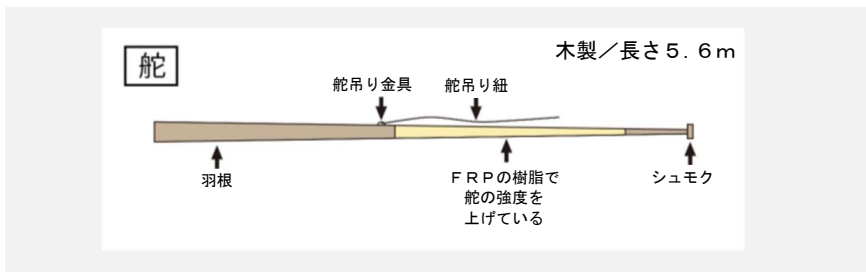
図5 舵の状況

船頭Bは、本船が、大高瀬入口付近に差し掛かり、針路を右に転じて大高瀬入口付近の急流域に入る際、船尾を左方に振って右に回頭しようと、舵の‘持ち手側’（以下「シュモク」という。）を左岸側に押す動作をしていた。（図5参照）

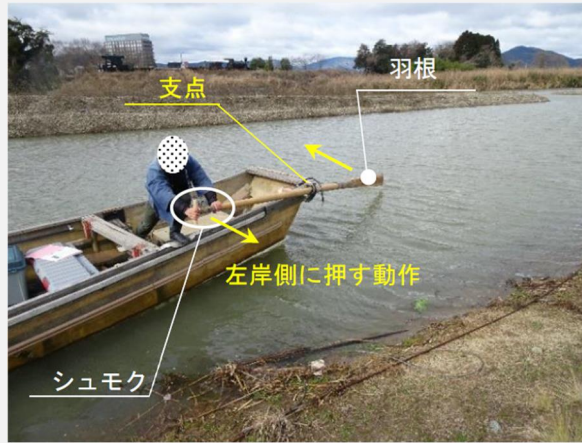
図6 空舵の状況（イメージ）

船頭Bは、舵のシュモクを左岸側に押す3回目の動作時に、舵の‘水をつかむ側’（以下「羽根」という。）が‘水をつかむことができず空振りした状況’（以下「空舵」という。）となり、空舵となった勢いで上半身が左舷側船縁から船外に出て、頭から落水した。（図6参照）

され、舵が動きやすい状態になっており、舵が本来の位置から舵緒を中心に船首側にずれた。

- ② 本水路及び付近に発生する川底方向から水面方向に湧き上がる噴流の影響により、船首部が急激に持ち上がって落下し、その反動で船尾部が浮き上がる状況となった。

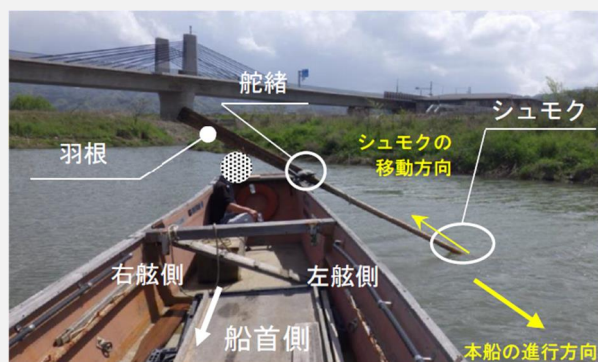
図7 船頭Cが舵をつかもうとしたときの舵の状況（イメージ）

船頭Cは、舵をつかもうとしたが、舵が、舵緒（舵を船体に固定するもの）を中心に、舵の羽根が右舷側上方に、舵のシュモクが左舷側下方に来る状態となり、また、舵のシュモクが、船縁から離れて川に浸かり、水流の影響で船尾方に強く引っ張られていたので、つかむことができなかった。（図7参照）

本船は、船頭Cが舵を元の状態に戻すことができず、舵を操作することができない状態となった。

本船は、川に浸かった舵のシュモクが抵抗となり、本船を左方に回頭させる力が加わったことから、船頭Dが竿を、船頭Aが櫂をそれぞれ操作し、左岸の岩場への衝突を避けようと、本船を右方に回頭させる操作を行ったものの、本船を右方に回頭させることができず、左岸寄りに進路を外れたものと考えられる。

舵持ちの落水等により舵の制御が不能となった場合に、舵のシュモクが水中に脱落しないよう、これまでの後方へのずれを防止するハーネス（ロープ）に加えて、新たに前方へのずれを制御抑制するハーネスを設置した。

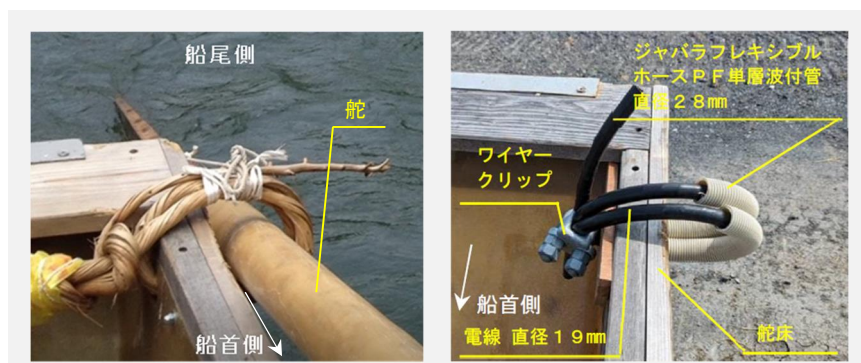
図8 交換前の舵緒（左）及び本事故当時の舵緒（右）

本船の舵緒は、令和5年1月以降、これまでの樹皮加工製の舵緒から、直径28mmのジャバラフレキシブルホースPF（フェノール樹脂）単層波付管の中に、直径19mmの電線を挿入したものをワイヤクリップで舵床に固定するものに交換されていた。

本事故当時の舵緒は、舵と舵緒との摩擦が軽減され、舵の遊びが生じるようになったことで、舵の動きがスムーズになる一方で、舵が舵緒を中心に船首尾方向に滑りやすい状態になっていた。

本船の舵緒は、部材及び構造が新しくなったことで、舵が舵緒を中心に船首尾方向に滑りやすい状態になっていたことから、舵を操舵可能な状態に保持することができるよう、舵のずれを防止する措置を講じる必要があると考えられる。

※舵緒を支点に前後・横の可動範囲を安定させ、舵本体のずれを防止する。

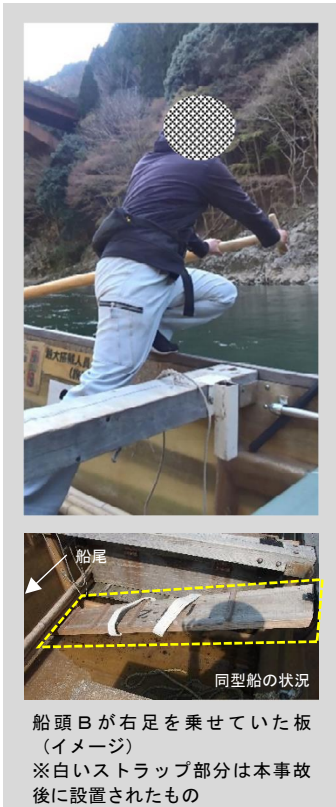
図9 船頭Bの操船姿勢 (イメージ)

船頭Bは、本事故当時、船尾板と呼ばれる斜めに立て掛けられた板の上に右足を乗せ、左足を船縁に乗せて、上半身を左に向け、視線は進行方向を見ながら舵を取っていた。(図9参照)

船頭Bは、これまで本件航路の急流域において、足幅を広げて踏ん張ることで重心を下げていたので、空舵により落水することはなかったが、大きな挙動で舵の操作をした際、腰の位置が上がり、重心が高くなると感じたことがあった。

船頭Bの口述によれば、船頭Bは、本事故当時、空舵により舵に掛けた体重を支え切れずに前傾姿勢となり、上半身が船縁から船外にはみ出てバランスを崩し、落水したと思った。また、舵のシュモクをつかんだまま落水したかについては認識がなかった。

船頭Bは、前記(1)のとおり、空舵により舵に掛けた体重を支え切れずに前傾姿勢となり、上半身が船縁から船外にはみ出たことから、バランスを崩して落水した。

一たび舵持ちの船頭が落水した場合は、船体が危険な状態となり、本事故のように操舵不能に陥って事故に至ってしまう可能性があることから、万が一にも船頭がバランスを崩し落水することがないように、舵持ちの足場等に落水を防止する措置を講じる必要があると考えられる。

舵持ちがバランスを崩して落水することを防止するため、船縁及び操船足場に転倒落下防止ストラップを新設した。また、船尾の舵場からの転倒防止用の安全ロープを設置した。

※足幅が定まることで重心が落とせ、体のバランスが安定した操船を確保することとした。

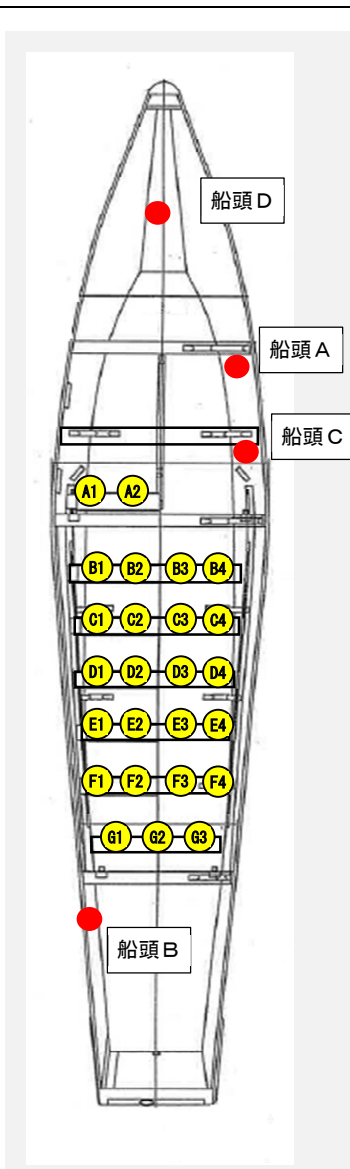
図10 救命胴衣の着用及び作動状況

旅客、船頭A、船頭B及び船頭C（船頭Dは未着用）の救命胴衣の着用及び作動状況は、図10のとおりであった。

船頭D	未着用		
船頭A	手動膨張式 膨張		
船頭C	手動膨張式 膨張せず		
A1 手動膨張式 膨張 膨らみ弱い	A2 手動膨張式 膨張 膨らみ弱い		
B1 手動膨張式 膨張せず 紐の位置不明	B2 手動膨張式 膨張せず 紐の位置不明	B3 手動膨張式 膨張せず 紐を引くも膨張せず	B4 手動膨張式 膨張せず 紐を引くも膨張せず
C1 手動膨張式 膨張	C2 手動膨張式 膨張せず 紐を引く余裕なし	C3 手動膨張式 膨張せず 紐を引く余裕なし	C4 手動膨張式 膨張
D1 手動膨張式 膨張せず 紐を引く余裕なし	D2 手動膨張式 膨張せず 紐を引く余裕なし	D3 手動膨張式 膨張せず 紐を引く余裕なし	D4 手動膨張式 膨張せず 紐を引く余裕なし
E1 手動膨張式 膨張せず 紐を引く余裕なし	E2 手動膨張式 膨張	E3 自動膨張式 膨張	E4 手動膨張式 膨張せず 紐を引く余裕なし
F1 自動膨張式 膨張	F2 自動膨張式 膨張	F3 自動膨張式 膨張	F4 自動膨張式 膨張
G1 自動膨張式 膨張	G2 自動膨張式 膨張	G3 自動膨張式 膨張	
船頭B	手動膨張式 膨張

船頭Cは、手動膨張式の救命胴衣を着用していたが、救命胴衣を膨張させていなかったことから、浮力が得られず、溺死するに至った可能性があると考えられるが、船頭Cが、落水後に救命胴衣を膨張させなかったことについては、本人が本事故により死亡したことから、その状況を明らかにすることができなかった。

また、船頭Dは、救命胴衣を着用していなかった。船頭Dが救命胴衣を着用していれば、生存できた可能性があると考えられるが、救命胴衣を着用していなかった理由、溺死するに至った状況については、本人が本事故により死亡したことから、その状況を明らかにすることができなかった。

自動膨張式のもの8人が着用しており、落水時、いずれも自動で膨張していた。一方、手動膨張式のもの、残りの17人が着用していたものの、約7割の12人が救命胴衣を膨張させることができなかった。

本船の船頭は、本事故当時、旅客に対し救命胴衣の着用、緊急時の操作方法等について説明を行ったものの、手動膨張式の救命胴衣を着用していた旅客が、適切な操作ができなかったことから、緊急時に作動索を引くこと、膨らみが十分でない場合は直接息を吹き込むこと等の操作方法が、十分に伝わっていなかったものと考えられる。

旅客の安全をより確保するため、これまで使用してきたベルト型手動及び自動膨張式救命胴衣を廃止し、固型式救命胴衣（ただし、夏期においては肩掛け型自動膨張式救命胴衣）を新たに装備し、救命胴衣の着用を乗船の条件とすることとした。

船頭には、正確な操船を確実に担保し、万一、自身が落水した際の安全性を確保するため、ベルト型自動膨張式救命胴衣の着用を徹底することとした。
