船舶事故調査報告書

令和6年9月4日

運輸安全委員会（海事部会）議決

事故種類	転覆
発生日時	令和5年8月16日 12時42分ごろ
発生場所	沖縄県宮古島市下地島 ^{しもじ} 北西方沖 佐良 ^{きらはま} 浜港第1防波堤南灯台から真方位281° 5.5海里（M）付近 （概位 北緯24° 51.2′ 東経125° 07.2′）
事故の概要	ダイビング船クリスタルMは、船長が1人で乗り組み、ダイビング客12人及びインストラクター7人を乗せ、下地島北西方沖を航行中、浸水して転覆した。 クリスタルMは、機関室の濡損等を生じた。
事故調査の経過	令和5年8月17日、本事故の調査を担当する主管調査官（那覇事務所）ほか1人の地方事故調査官を指名した。 なお、令和6年3月27日、事故区分を変更し、主管調査官ほか1人の地方事故調査官を船舶事故調査官に交代した。 令和5年8月17日、21日、23日、24日、28日、9月28日、29日、10月7日、13日、31日、11月1日、8日～10日、15日、16日、27日、30日、12月4日、令和6年2月22日、3月4日、5日、4月2日、30日、5月21日、6月5日、14日口述聴取 令和5年8月25日、26日、令和6年3月4日、5日現場調査、口述聴取及び回答書受領 令和5年8月17日～19日、21日、28日、29日、9月6日、13日、26日、28日、30日、10月7日、9日、11日、13日、14日、18日、31日、11月2日～4日、6日、9日、10日、13日、14日、26日、28日、12月4日、令和6年4月8日、5月22日回答書受領 原因関係者から意見聴取を行った。
事実情報	ダイビング船 クリスタルM（以下「本船」という。）、4.8トン
船種船名、総トン数	ON3-510154（漁船登録番号）、個人所有
船舶番号、船舶所有者等	12.34m（Lr）×2.98m×0.78m、FRP
L×B×D、船質	ディーゼル機関、船内機、302.00kW、平成18年2月14日
機関、出力、進水

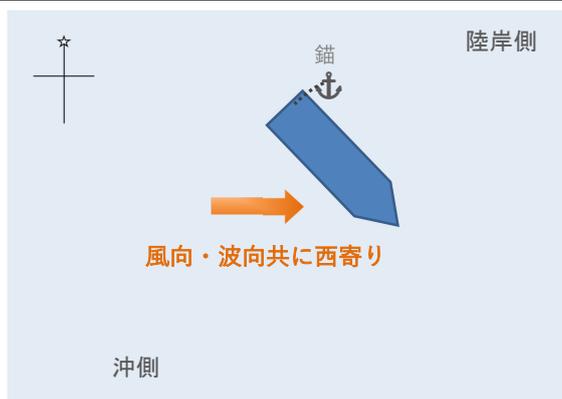
図1 本船船長の口述による船首方位、風向・波向（ダイビング開始時）

本船船長は、11時10分ごろ下地島北西方沖のポイントで2回目のダイビングを開始した後、同島北方沖で急に黒い雲が垂れ込めてきたのを見たが、自身の経験及び出航前に見た天気予報から、風が強くなったり、波が高くなったりすることはないと思い、オープンランサムを北西方に向けたまま錨泊を続けた。

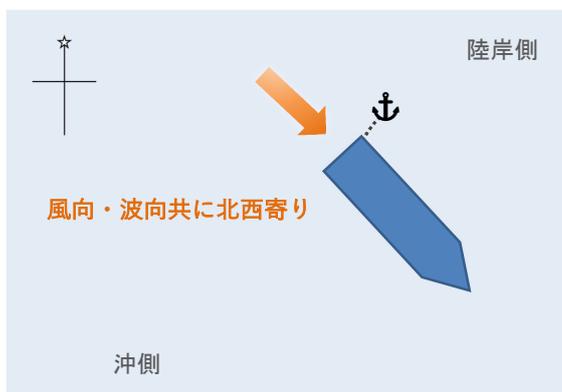
図2 本船船長の口述による船首方位、風向・波向（ダイビング終了時）

その後、風向が変化して北西方からの風が次第に強くなり、雨が降り出し、高くなった波が船尾部から打ち込むようになった。（図2参照）

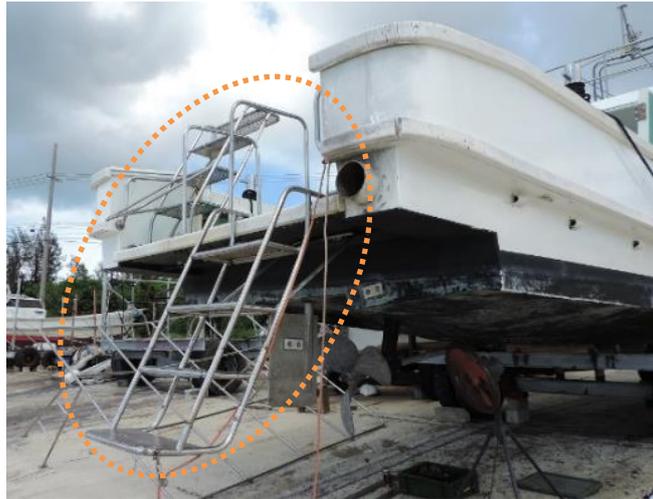
写真2 ラダー

本船船長は、早めに荷川取漁港へ帰航しよう判断して主機を始動し、潜水中のインストラクターに、海面に浮上するよう梯子をウェイト（おもり）*4で連打して伝えた。本船乗客（体調不良で船上で待機していた1名を除く）は、11時40分ごろから船尾部にある梯子（以下「ラダー」という。）を伝って、順次、船尾部上甲板に上がった。（写真2参照）

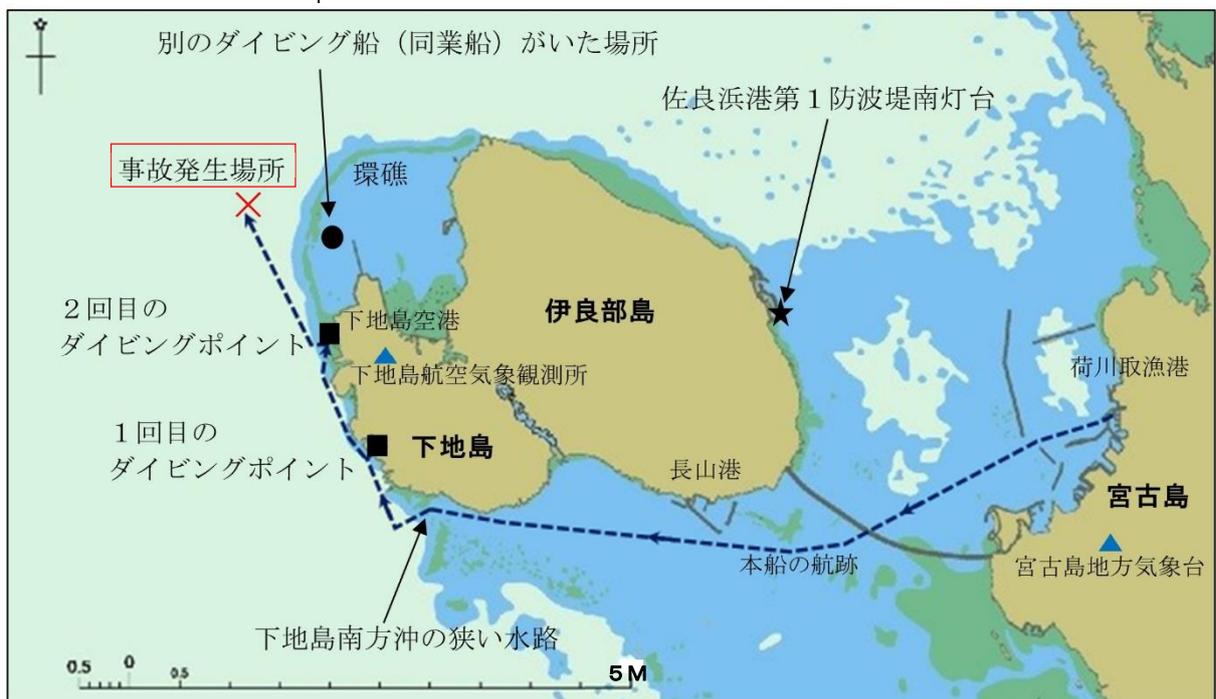
図3 航行経路概略図

本船は、12時42分ごろ、B社担当者が携帯電話で118番通報をしていたとき、主機が停止し、船尾部が沈みながら右舷方に傾き始め、波の打ち込みと共に更に右舷方に傾き、右舷側のブルワーク^{*5}が海面下に沈み、そのまま横転した。

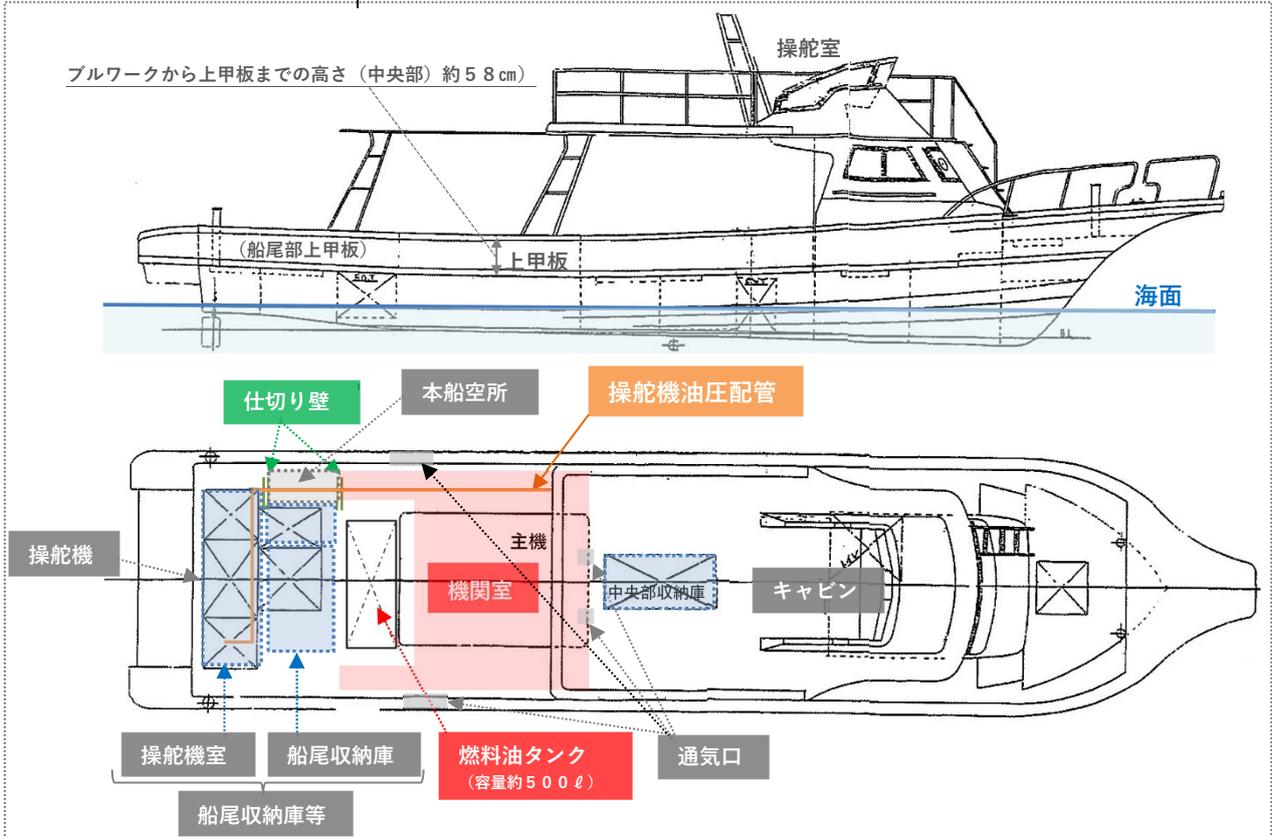
図4 一般配置図

上甲板下には、船体中央部に中央部収納庫、その後方に機関室、燃料油タンク（容量約500ℓ）とそれぞれの区画があり、更にその後方に船尾収納庫等（船尾収納庫と操舵機室）があった。これらはそれぞれ隔壁（仕切り壁）で仕切られており、船尾収納庫は潜水器材等を搭載するための平均深さ約60cmのそれぞれの蓋を持つ2つの区画からなり、操舵機室は3つの蓋を持つ1つの区画内に油圧配管や操舵装置が設置されていた。（図4及び写真7参照）

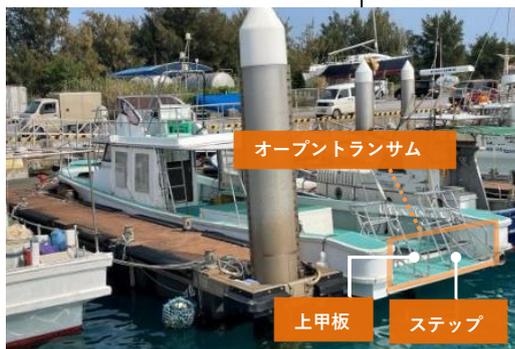
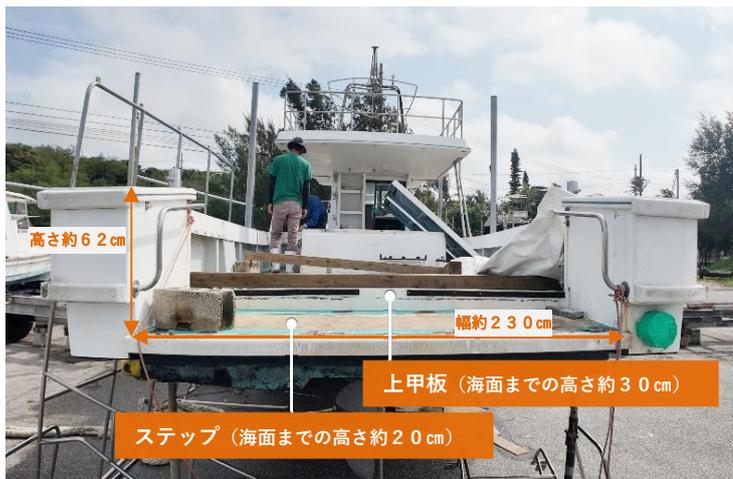
写真6 オープントランサム

船尾部は、最後部のステップから左右舷側までの高さ約62cm、幅約230cmのオープントランサムとなっており、手すり、ラダー2基が設置され、海面からステップまでの高さが約20cmで、上甲板はその約10cm上方にあった。また、両舷のブルワークの高さは、船体中央部で上甲板から約58cmであった。

本船船長の口述によれば、ダイビング客（潜水器材を含む）が乗船した状態での上甲板から海面までの高さは約30cmであっ

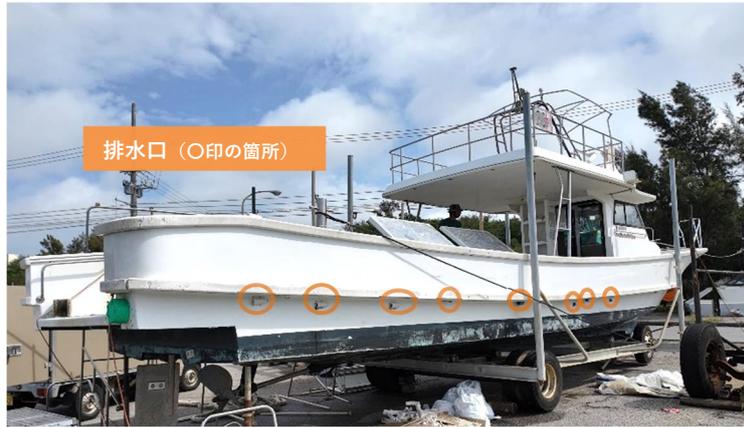
写真8 排水口

上甲板上に雨水や海水が滞留した場合は、上甲板舷側に設置されている排水口（右舷側8箇所及び左舷側8箇所計16箇所）を通して船外に排水される構造となっていた。(写真8参照)

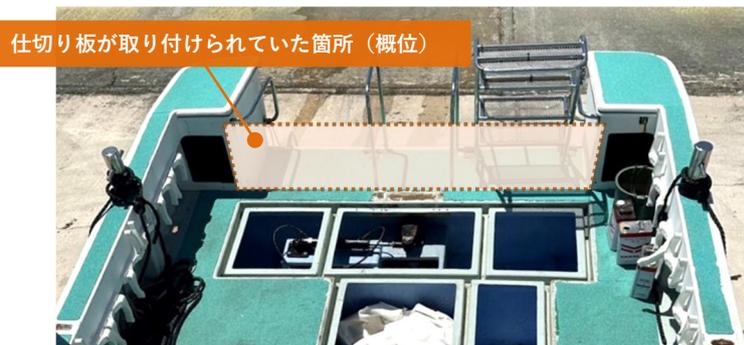
写真9 仕切り板の取り付け（オープントランサムの部分）

特別民間法人日本小型船舶検査機構（以下「JCI」という。）の回答書及びJCI担当者の口述によれば、本船は、初回の定期検査時（平成18年3月）、仕切り板が取り付けられた状態で受検しており、‘船尾における最小乾舷の上端’を仕切り板の上端として最大搭載人員が計算されていた。（後記「積載物及び搭載人員に関する情報(2)」参照）（写真9参照）

A社代表者の口述によれば、仕切り板は、エントリーを容易に行う目的で就航後間もなくA社の従業員によって取り外され、以降、仕切り板がない状態で運航が続けられていた。

JCIの回答書によれば、仕切り板の取り外しは、‘復原性に著しい影響を及ぼすおそれのある変更’（船舶安全法施行規則（昭和38年運輸省令第41号）第19条第3項第10号）に該当するため、臨時検査の対象となり、船舶所有者がJCIに対し、自ら申し出る必要があるとのことであった。

仕切り板を取り外した状態での船尾における最小乾舷 (F₂) を 41 cm として、小安則 103 条 (積載物及び搭載人員に関する情報 (2) ③と同じ) の算式により最大搭載人員 (N) を計算してみたところ、復原力を保持できる最大限の乗船者数は、11.3 人となった。

船尾乾舷の大きさは、積載物に関する情報 (2) に記載したとおり、船舶の復原性を決定する際の重要な要素である。本船について、第 1 回定期検査の後に仕切り板を取り外して船尾形状を変更したことは、「復原性に著しい影響を及ぼすおそれのある変更」に該当するが、同変更については、船舶所有者からの申出がなく、以後の JCI の定期検査等における指摘もなかったことから、見過ごされてきたものと考えられる。(船体に関する情報 (3))

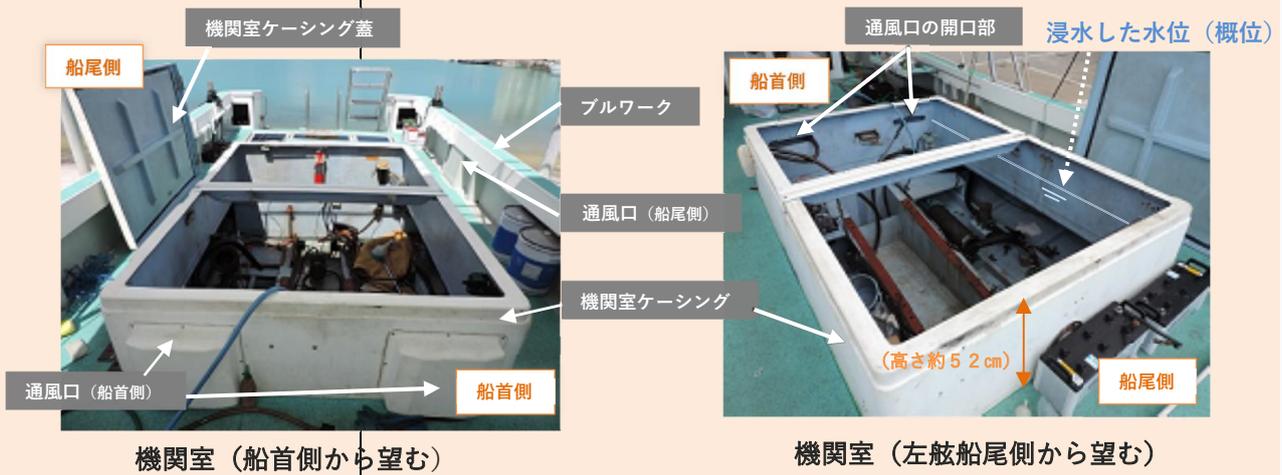
写真10 船体中央部にある機関室

現場調査によれば、機関室は、船体中央部上甲板下の空間及び上甲板からの高さ約52cmのケーシングで囲まれた空間からなり、全体の容積は約5.3m³である。

機関室は、船首側及び船尾側の2枚の上蓋で開閉でき、中央に主機が、船尾側に機側発停式の動力ビルジポンプが設置されている。

機関室の通気口は、ケーシングの船首側に2箇所、船尾側の両舷ブルワークに1箇所ずつ設けられ、通気口下端が、船首側は機関室ケーシングにあり上甲板から約33cm上方に、船尾側は両舷ブルワークにあり上甲板から約55cm上方にあった。(写真10参照)

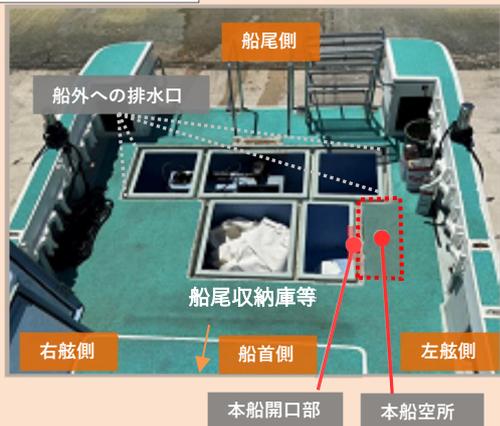
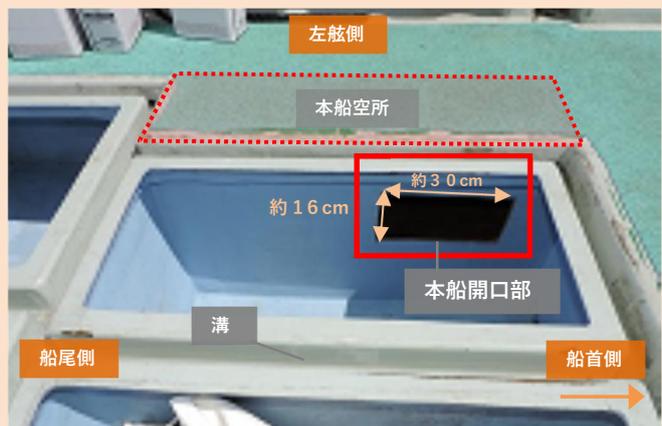
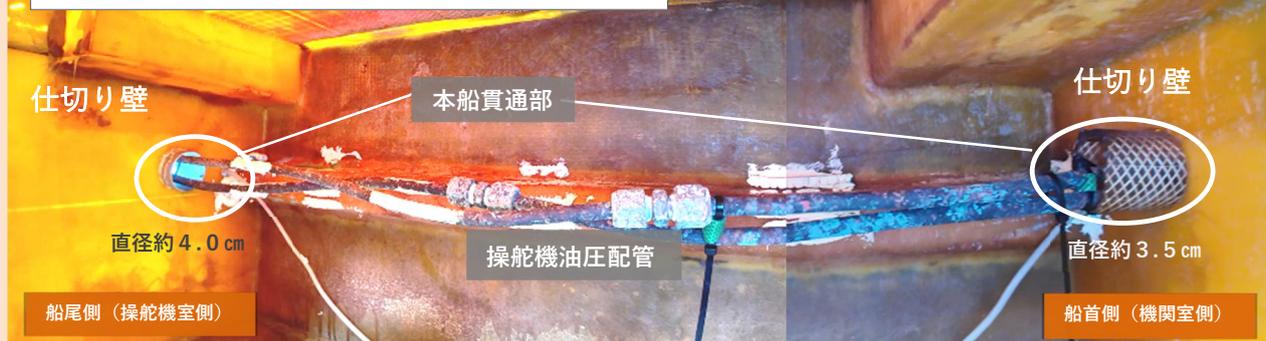
写真11 本船開口部、本船貫通部等

船尾収納庫の左舷側には機関室と操舵機室との間に空所(以下「本船空所」という。)があり、機関室と本船空所の間及び本船空所と操舵機室との間には貫通孔(機関室側は直径約3.5cm、操舵機室側は直径約4.0cm)があり、油圧配管が通っていた。この2箇所の貫通孔(以下「本船貫通部」という。)にはいずれも水密を目的とする充填剤等が詰められていなかった。

また、左舷側船尾収納庫と本船空所との間の仕切り壁に開口部（縦約16cm×横約30cm）（以下「本船開口部」という。）があり、本船空所及び本船開口部を経由して操舵機室及び左舷側船尾収納庫から機関室までの空間がつながっていた。

船尾収納庫等の上蓋は、かぶせるだけで固定する構造ではなかった。また、上蓋の周囲にある溝は、深さが5～8cmで、四隅に直径約2.5cmの船外への排水口があった。

本船船長及びA社代表者の口述によれば、本船は、約15年前、操舵機の油圧配管が本船貫通部2箇所で破損したので油圧配管継手から船尾側までの同配管を新替えした。本船は、操舵機の保守整備及び点検ができるよう、前記の油圧配管修理作業後も（本事故当時を含め）、本船開口部を板などで塞が^みず^きに開いたままの状態としていた。

(3) 本船は、帰航しようと北北西進を始めた後、本船船長及びB社担当者が、機関室の半分から6割程度の高さまで浸水しているのを見ている（事故の経過(1)）が、機関室内全体の容積（約5.3m³）と本船貫通部の大きさ（操舵機室側の直径が約4.0cm及び機関室側の直径が約3.5cm）を踏まえると（本船の状態及び構造等に関する情報(2)）、北北西進を始めた後から機関室内が一気に浸水したとは考えにくく、2回目のダイビングを行っている間に、船尾収納庫等に浸入した海水等が左舷側船尾収納庫等と機関室との間の本船空所を通じて機関室内へ流れ込んだものと考えられる。

<p>運航事業者が講じた再発防止策</p>	<p>A社は、本事故後、本船開口部及び本船貫通部を樹脂製の充填剤で閉塞した。また、機関室に設置された動力ビルジポンプを上方に移設して、本事故時（機関室内の深さの半分）と同程度の浸水に備えることとした。</p>
<p>周知協力依頼</p>	<p>運輸安全委員会は、本事故の調査結果を踏まえ、同種事故を防止するため、本報告書の内容を周知することについて、地域のダイビング事業者に対する安全対策の指導等に当たるO M S B及び美ら海連絡協議会に協力を依頼する。</p>

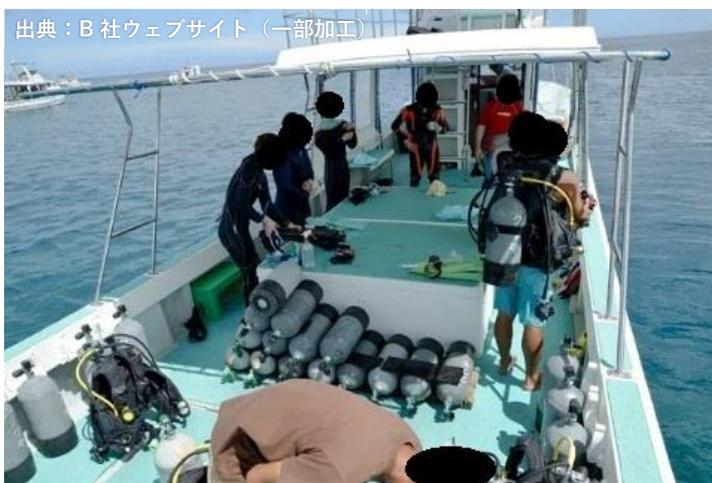
写真12 本船の潜水器材の積載状況 (参考)

器材名 (重量)	数量	重量	積載場所
BCD及び空気タンク (約22kg)	19	計約418kg	<ul style="list-style-type: none"> ・船尾部上甲板両舷にある専用ホルダー ・船尾収納庫及び上甲板に設置した木製固定枠上 ・中央部収納庫
予備空気タンク (約13kg)	41	計約533kg	
ウェイト	—	計約50kg	
総重量 (合計)		約1,000kg (一人当たり (船長を除く) 52.6kg)

① 本船は、本事故当日、船尾上甲板を中心に約 1,000 kg の潜水器材を積載しており、このことが、船尾部の乾舷を減少させ、復原性の低下に影響を及ぼした可能性がある。潜水器材等の重量物の積載が復原性の低下に及ぼす影響を考慮した場合には、復原性細則 104.0 (a) の注意書に従って、本船の最大搭載人員は、上記 (1) の試算結果 (11 人) よりも更に減員となると考えられる。

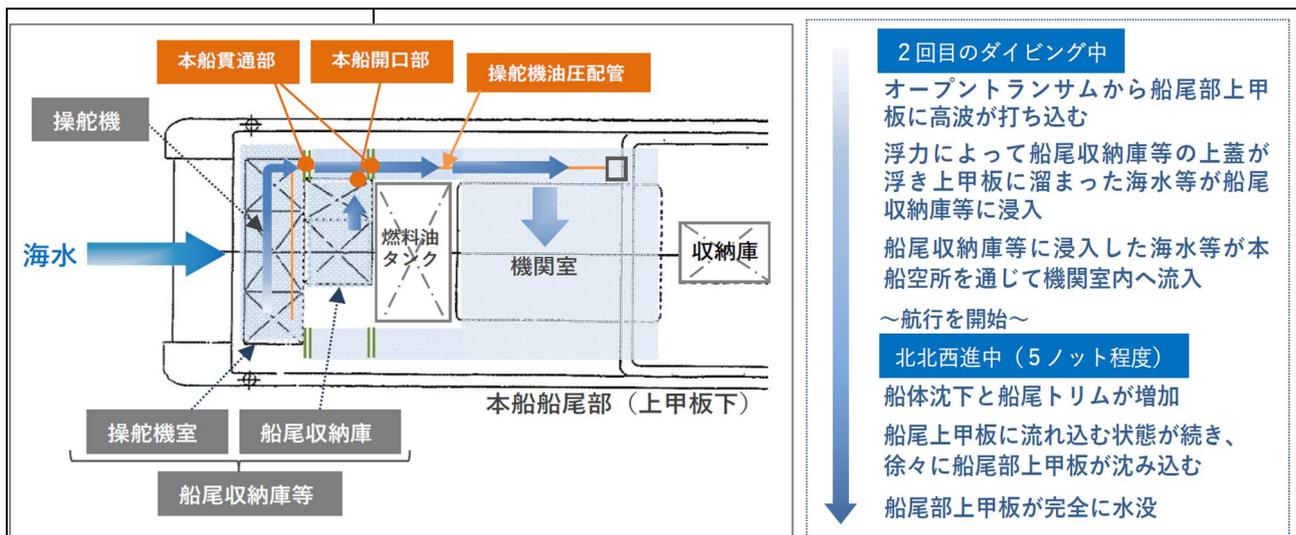
図6 浸水経路のイメージ

(5) 本船は、北北西進中、「低速航行中の船体沈下」*¹⁰と船尾トリム*¹¹の増加により、事故の経過(1)に記述したように、海水が船尾部上甲板に流れ込む状態が続き、徐々に船尾部上甲板が沈み込み、排水作業をしても追い付かず、船尾部上甲板が完全に水没した状態となりながら右舷方に傾き始めたものと考えられる。

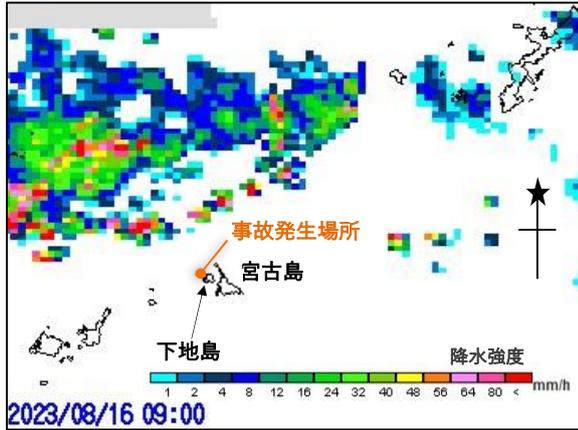
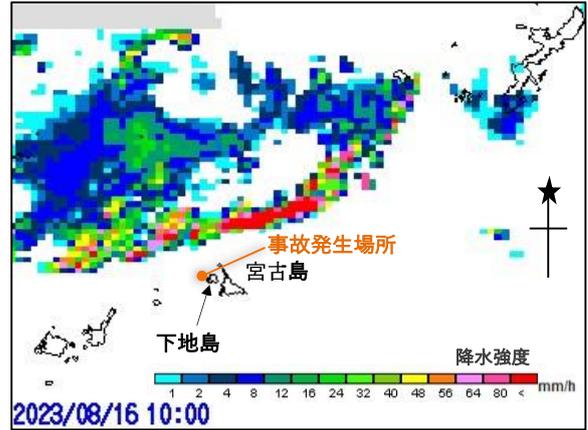
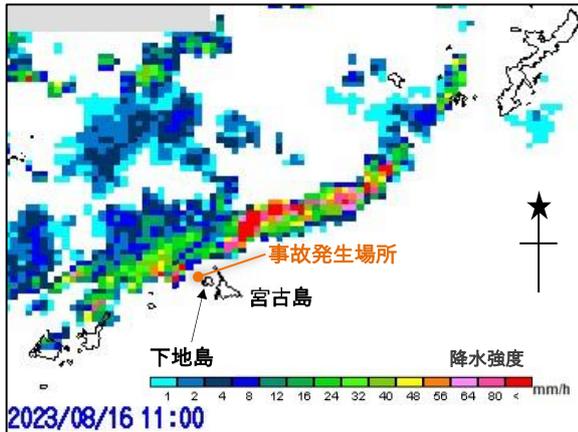
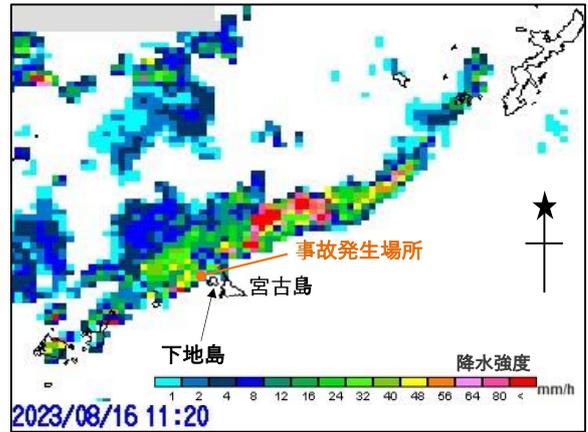
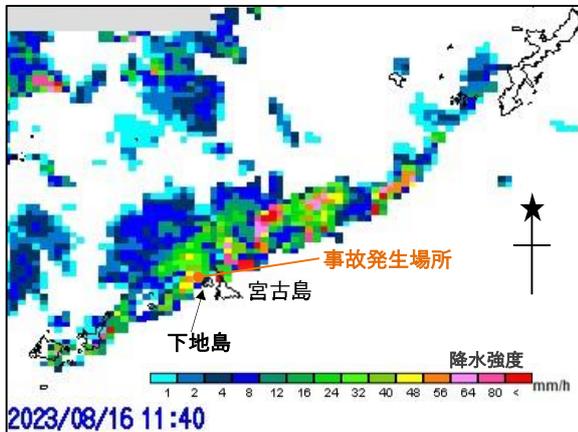
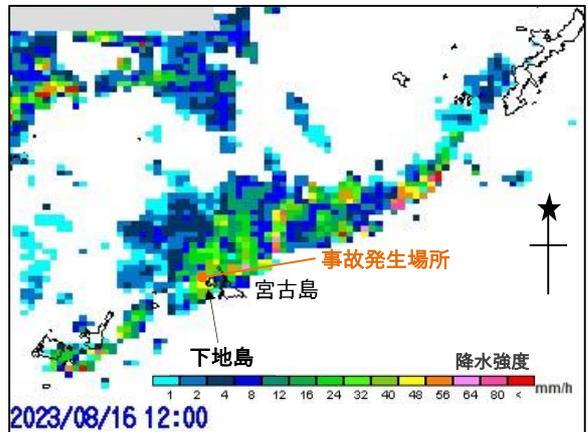
付図1 下地島上空における雨域の変移（レーダーエコー）

<p>(4) 降水量 気象庁の雨量を示すレーダーエコーでは、本事故当日、下地島北西方沖は、10時00分ごろから11時00分ごろには雨雲が接近してきており、11時20分ごろから12時40分ごろまでの間、雨域に入っていた。また、降水強度は、最大で40～56mm/h^{*3}であった。(付図1参照)</p> <p>(5) 潮汐 海上保安庁の潮汐推算によれば、長山（伊良部島南部）における本事故当時の潮汐は、下げ潮の末期であった。</p> <p>(6) 海水温 海上保安庁の回答書によれば、本事故当日、本事故発生場所付近で観測した海水温は、28.7℃であった。</p>
<p>事故の経過</p>	<p>本事故が発生するまでの経過及び本事故発生後の経過は、現場調査並びに本船船長、A社代表者、‘A社と契約したダイビング会社（以下「B社」という。）の担当者で、本事故当日、本船にインストラクターとして乗船した者’（以下「B社担当者」という。）の口述及び海上保安庁の回答書によれば、次のとおりであった。</p> <p>(1) 本事故が発生するまでの経過 本船は、本船船長が1人で乗り組み、乗客19人（B社のダイビングツアーに参加したダイビング客12人及びB社のインストラクター7人、以下「本船乗客」という。）を乗せ、下地島西方沖において計3回のダイビングを行う目的で、令和5年8月16日09時00分ごろ宮古島市荷川取漁港を出航した。</p> <p>本船船長は、下地島北西方沖のポイントで2回目のダイビングを行うに当たり、本船乗客の中には初心者がいたので、エントリー（海に入ること）やエキジット（海から上がること）がしやすいよう機関室の後方（以下「船尾部」という。）左舷側から錨を入れることとした。本船は、西寄りの風と波を受け、開口部の広い船尾部（以下「オープントランサム」という。）を北西方に向けた状態で、錨泊した。(図1参照、航行経路図は8頁図3参照)</p>

<p>分析</p> <p>乗組員等の関与 船体・機関等の関与 気象・海象等の関与 気象・海象状況の解析</p>	<p>あり</p> <p>あり</p> <p>あり</p> <p>気象庁のレーダーエコーによれば、本事故当日、下地島北西方沖では、11時20分ごろから雨域に入り、12時40分ごろまでの間に、降水強度が最大で40～56mm/hの雨域が接近し、特に11時40分ごろから12時20分ごろまでの間には、降水強度が最大で48mm/hの雨域が接近し、局地的に激しい雨が降る状況であったものと考えられる。</p> <p>上記11時過ぎ以降の降雨の状況は、同業船の船長等が口述した、以下①及び②の状況とおおむね一致している。</p> <p>① 同業船の船長は、下地島北西方沖のポイント付近において、11時00分過ぎにダイビングを行うことをやめ、下地島空港北方沖の環礁内に避泊したが、錨泊中も雨風が激しい状況が続き、12時40分ごろ、風が収まったのでダイビングを再開するつもりで同島北西方沖のポイントへ向かった（気象・海象(2)②）。</p> <p>② 本船船長は、11時10分ごろ2回目のダイビングを開始した後、激しい雨が降る中、北西方からの風が次第に強くなり、波も高くなってきたので、早めに荷川取漁港へ帰航しよう判断した（事故の経過(1)）。</p> <p>以上のことから、下地島北西方沖のポイント付近では、本船乗客が2回目のダイビングを行っている間に、局地的に激しい雨が降り、北西方からの風が強くなり、また、波も強くなり、気象・海象が悪化していったものと考えられる。</p>
<p>事故発生に至る経過</p>	<p>(1) 本船は、本船船長1人が乗り組み、本船乗客19人（ダイビング客12人及びB社のインストラクター7人）を乗せ、下地島西方沖においてダイビングを行う目的で、令和5年8月16日09時00分ごろ荷川取漁港を出航し、11時10分ごろ下地島北西方沖のポイントで船尾から錨を入れて錨泊し、2回目のダイビングを開始した。（事故の経過(1)）</p> <p>(2) 本船は、2回目のダイビングを行っている間、局地的に激しい雨が降り、北西方からの風が強く、波が高い状況において、事故の経過(1)に記述したように、オープントランサムを風波が来る方向と同じ北西方に向けて錨泊を続けた。この間に、オープントランサムから船尾部上甲板に高波が打ち込む状態、及び激しい雨が船尾収納庫等の上蓋を直に打ちつける状態が続き、船尾収納庫等の周囲に溜まった海水や雨水（以下「海水等」という。）の排水が追い付かず、海水等による浮力で上蓋が浮き、船尾収納庫等に海水等が浸入したものと考えられる。</p>
