船舶事故調査報告書

事故種類	浸水
発生日時	令和5年9月5日 22時00分ごろ
発生場所	北海道積丹岬北西方沖 積丹出岬灯台から真方位306° 4.9海里（M）付近 （概位 北緯43° 25.2′ 東経140° 22.6′）
事故の概要	漁船第七十八宝樹丸は、北東進中、機関室に浸水した。 第七十八宝樹丸は、機関室内の電装品に濡損を生じた。
事故調査の経過	令和5年10月20日、本事故の調査を担当する主管調査官（函館事務所）ほか1人の地方事故調査官を指名した。 原因関係者から意見聴取を行った。
事実情報 船種船名、総トン数 船舶番号、船舶所有者等 L×B×D、船質 機関、出力、進水等	漁船 第七十八宝樹丸、152トン 127091、個人所有 39.70m×7.00m×3.05m、鋼 ディーゼル機関、船内機、698kW、昭和60年2月16日 （写真1 参照）

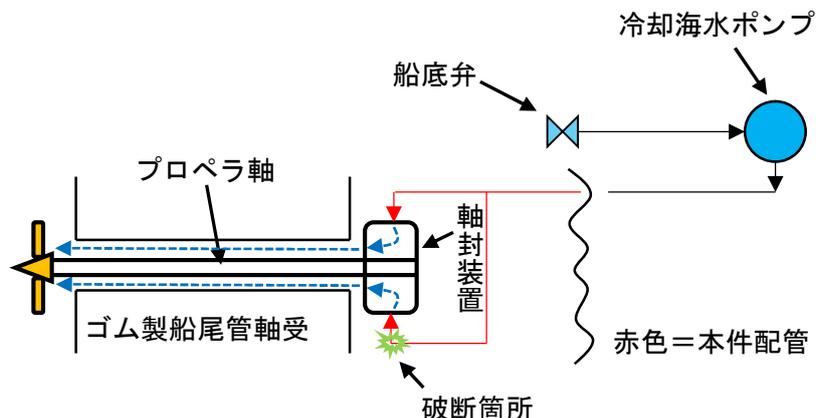
図1 本件配管の系統の概略

本件配管は、海水が、船底弁から冷却海水ポンプに吸入され、同海水ポンプを吐出したのち、本件配管を流れ、機関室船尾部のプロペラ軸の軸封装置に供給されて、プロペラ軸とゴム製船尾管軸受との間を流れ、同軸と同船尾管軸受を冷却及び潤滑するなどして船外へ放出されていた。(図1参照)

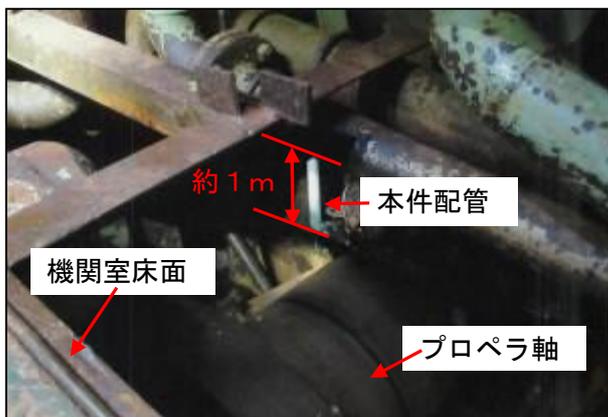
写真2 本件配管の設置状況

本件配管は、機関室床面より約1m下方に位置していた。

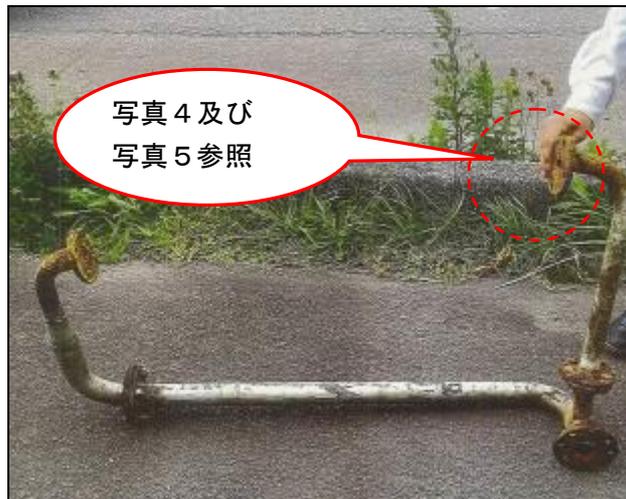
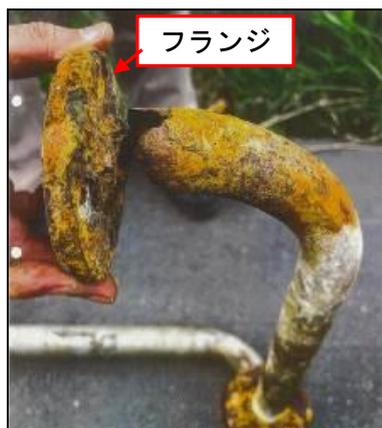
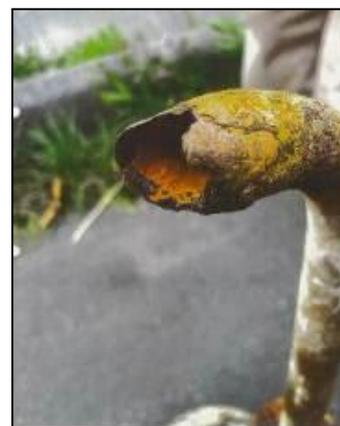
本件配管は、交換されたのち、陸上に揚げられて点検した結果、フランジ部で腐食を生じて肉厚が減少していた。(写真3～5参照)

写真3 本件配管の状態

写真4 本件配管の状態

写真5 本件配管の状態

<p>判明した事項の解析</p>	<p>本船は、積丹岬北西方沖を北東進中、機関長が、ふだん本件配管の状況に留意して機関室を点検していなかったことから、本件配管の腐食が進行していることに気付かず、破断した本件配管から海水が噴出して機関室に浸水したものと考えられる。</p> <p>本件配管は、経年使用によりフランジ内部で腐食が進行し、肉厚が減少して破断したものと考えられる。</p> <p>機関長は、機関室を巡検中、船尾部のビルジの量に変化がなかったことから、本件配管の状況に留意した点検を行わず、本件配管の腐食に気付かなかったものと考えられる。</p> <p>本船は、機関室のビルジ警報装置が断線していたことから、海水が噴出した際、ビルジ排出の時機が遅れ、同室の浸水量が増したものと考えられる。</p>
<p>原因</p>	<p>本事故は、夜間、本船が、積丹岬北西方沖を北東進中、機関長が、ふだん本件配管の状況に留意して機関室を点検していなかったため、本件配管の腐食が進行していることに気付かず、破断した本件配管から海水が噴出して機関室に浸水したものと考えられる。</p>
<p>再発防止策</p>	<p>本船は、本事故後、機関長及び他の乗組員による機関室の巡検を行い、海水系統の配管の点検を徹底することとした。</p> <p>今後の同種事故等の再発防止及び被害の軽減に役立つ事項として、次のことが考えられる。</p> <ul style="list-style-type: none"> ・ 機関長は、機関室の見回り及び入渠^{きん}において、海水系統の配管を点検し、また、プロペラ軸等の回転体がある場合には主機を停止した上、海水系統の配管に近づくなどして点検すること。 ・ 機関長は、海水系統の配管に腐食を認めた場合には早期に交換などすること。また、入渠時には、船尾管軸封装置関連の冷却海水配管を点検して要すれば新替えすること。 ・ 機関長は、海水系統の配管を交換した場合には記録し、交換時期の目安とすることが望ましい。 ・ 機関長は、適宜、ビルジ警報の作動状態を確認すること。
