船舶事故調査報告書

事故種類	乗揚
発生日時	令和5年10月22日 11時00分ごろ
発生場所	愛知県南知多町日間賀島東方沖 日間賀港第19号防波堤西灯台から真方位047° 1,380m付近 （概位 北緯34° 42.7′ 東経137° 01.2′）
事故の概要	プレジャーボートサンディー号は、北西進中、干出岩に乗り揚げた。 サンディー号は、船底外板の亀裂等を生じた。
事故調査の経過	令和5年11月16日、本事故の調査を担当する主管調査官（横浜事務所）ほか1人の地方事故調査官を指名した。 原因関係者から意見聴取を行った。
事実情報 船種船名、総トン数 船舶番号、船舶所有者等 L×B×D、船質 機関、出力、進水等	プレジャーボート サンディー号、6.43トン 240-39178岐阜、個人所有 12.24m (Lr) × 2.72m × 0.82m、FRP ディーゼル機関、205.95kW、昭和54年12月 （写真1 参照）

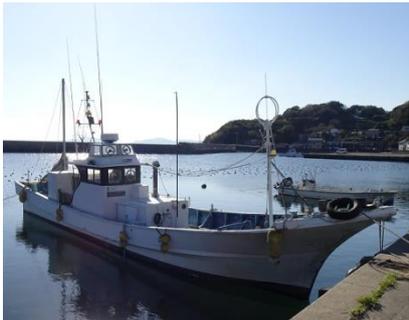
写真1 本船
乗組員等に関する情報	船長 65歳 二級小型船舶操縦士 免許登録日 平成19年10月15日 免許証交付日 令和4年2月4日 （令和9年10月14日まで有効）
死傷者等	なし

損傷	船底外板に亀裂、スケグ*1に脱落、プロペラ及び舵板に曲損
気象・海象	気象：天気 晴れ、風向 北北西、風力 2、視界 良好 海象：海上 平穏、潮汐 上げ潮の末期、潮高 約168cm（衣浦）
事故の経過	<p>本船は、船長が1人で乗り組み、友人1人（以下「同乗者」という。）を乗せ、釣りの目的で、令和5年10月22日07時00分ごろ愛知県蒲郡市形原漁港を出航した。</p> <p>本船は、伊良湖岬西方沖など三河湾南西部の釣り場を移動して同乗者が釣りをを行い、愛知県田原市立馬崎北西沖から三河湾北部に釣り場を変えることとし、北西進を始めた。</p> <p>本船は、船長が操舵室内の舵輪の前の腰掛けに座って、手動操舵で操船に当たり、同乗者が後部甲板に座っていた。</p> <p>船長は、魚群探知機能を備えたGPSプロッターを作動させ、画面にプロッター及び魚群探知を分割で表示していたが、操作方法に習熟しておらず、見通しが良かったので、目視のみで船位を確認しながら航行を続けた。</p> <p>本船は、船長が日間賀島東方沖を航行している本船と同程度の小型船舶を認めたので、「日間賀島と同島の北東方にある佐久島の間海域」（以下「本件海域」という。）を本船が航行することに支障はないと思い、北西進を続けていたところ、11時00分ごろドンという音を聞き、大磯と称する干出岩*2に乗り揚げた。</p> <p>本船は、航行不能となり、船長が118番通報を行い、来援した巡視艇にえい航され、南知多町日間賀漁港に入港した。</p> <p>（付図1 事故発生経過概略図 参照）</p>
その他の事項	<p>船長は、本事故当日、係留地の形原漁港周辺以外の三河湾の航行が初めてであった。</p> <p>船長は、本事故時、主機の機関回転数を全速力の70%程度で航行していたと認識していた。</p> <p>本船の喫水は不詳であった。</p> <p>船長は、本船が乗り揚げた後、尾張大磯灯標を見て、浅瀬があったことに気付いたものの、尾張大磯灯標（構造：黒色円すい形頭標2個（縦掲、両頂点上向き）付上部黒下部黄塔形）が北方位標識*3であることを認識していなかった。（図1参照）</p>

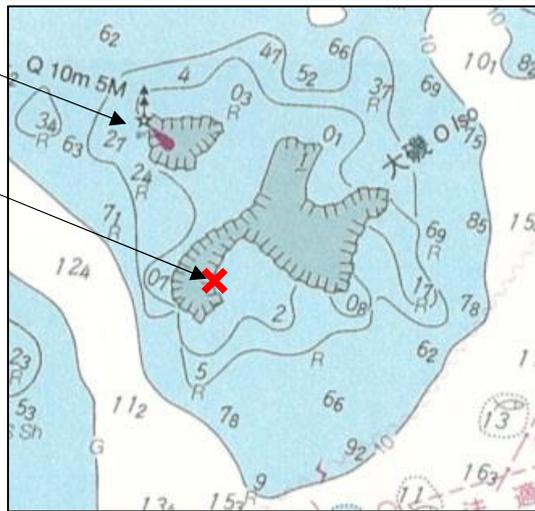
図1 本事故発生場所付近の海図（W1054）抜粋

本船は、日間賀島東方沖を北西進中、船長が、日間賀島東方沖を航行している本船と同程度の小型船舶を認めたので、本件海域を本船が航行することに支障はないと思い、目視のみで船位を確認しながら航行を続けたことから、大磯に向かって航行していることに気付かず、大磯に乗り揚げたものと考えられる。

船長は、次のことから、大磯に向かって航行していることに気付かなかったものと考えられる。

- (1) 船長は、操作方法来に習熟していないGPSプロッターに表示した情報を利用せず、見通しが良かったので、目視のみで船位を確認していた。
- (2) 船長は、係留地の形原漁港周辺以外の三河湾を初めて航行す

<p>る状況であったものの、水路の状況を調べておらず、日間賀島及び佐久島周辺に暗礁、岩礁及び干出岩が点在する浅所が広がっていることを知らなかった。</p> <p>(3) 本事故当時、潮汐は上げ潮の末期で満潮に近く、大磯が水面下にあった。</p>
原因	<p>本事故は、本船が、日間賀島東方沖を北西進中、船長が、日間賀島東方沖を航行している本船と同程度の小型船舶を認めたので、本件海域を本船が航行することに支障はないと思い、目視のみで船位を確認しながら航行を続けたため、大磯に向かって航行していることに気付かず、大磯に乗り揚げたものと考えられる。</p>
再発防止策	<p>今後の同種事故等の再発防止に役立つ事項として、次のことが考えられる。</p> <ul style="list-style-type: none"> ・ 船長は、事前に航行予定海域の水路調査を行い、海上保安庁や運輸安全委員会など関係機関等の公表する注意喚起情報に留意すること。 ・ 船長は、自船に搭載している航海計器（GPSプロッター等）の使用に慣熟し、表示した情報を有効に利用すること。

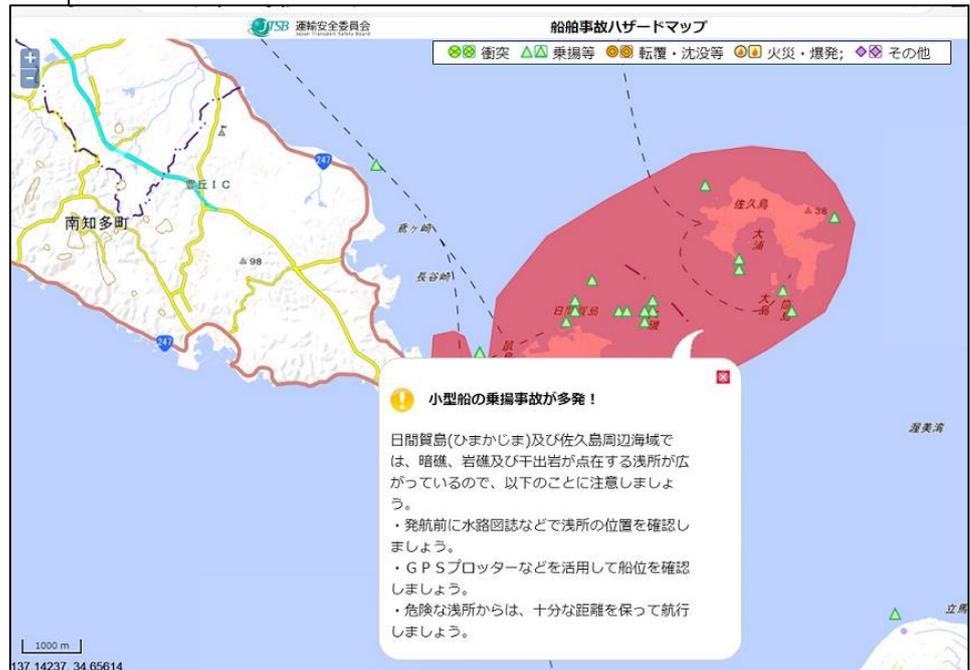
図3 船舶事故ハザードマップの注意喚起情報

小型船の乗揚事故が多発！

日間賀島及び佐久島周辺海域では、暗礁、岩礁及び干出岩が点在する浅所が広がっているため、以下のことに注意しましょう。

- ・発航前に水路図誌などで浅所の位置を確認しましょう。
- ・GPSプロッターなどを活用して船位を確認しましょう。
- ・危険な浅所からは、十分な距離を保って航行しましょう。
