船舶事故調査報告書

事故種類	乗組員死亡																																											
発生日時	不明（令和6年4月1日 16時少し前～16時18分ごろまでの間）																																											
発生場所	不明（神奈川県三崎港）																																											
事故の概要	漁船宮建丸は、いせえび刺網漁の操業中、船長が落水して溺死した。																																											
事故調査の経過	令和6年4月10日、本事故の調査を担当する主管調査官（横浜事務所）ほか1人の地方事故調査官を指名した。 原因関係者からの意見聴取は、本人が本事故で死亡したため、行わなかった。																																											
事実情報 船種船名、総トン数 船舶番号、船舶所有者等 L×B×D、船質 機関、出力、進水等	漁船 宮建丸、0.3トン KN3-15141（漁船登録番号）、個人所有 4.15m (Lr) × 1.50m × 0.58m、FRP ガソリン機関（船外機）、30kW、平成12年11月15日																																											
乗組員等に関する情報	船長 81歳 一級小型船舶操縦士・特殊小型船舶操縦士・特定 免許登録日 昭和50年10月31日 免許証交付日 令和2年12月16日 (令和8年1月13日まで有効)																																											
死傷者等	死亡 1人（船長）																																											
損傷	船首マストの曲損																																											
気象・海象	気象：天気 晴れ、視界 良好 船長の発見場所の北方約5.3kmにある三浦地域気象観測所における観測値は、次のとおりであった。

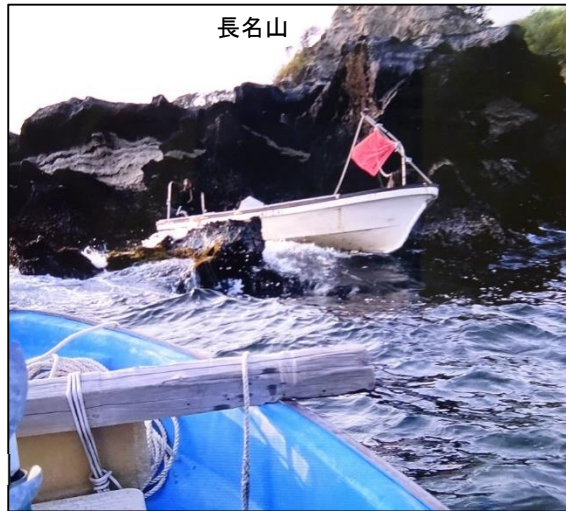
船長の親族は、長名山南方沖に到着して無人の状態の磯に挟まった本船を発見し、A船を磯に近づけて友人を磯に上がらせ、船長の捜索を依頼し、自身はA船上から船長を捜索した。（写真1、図1参照）

写真1 長名山付近の磯に挟まった状態の本船
(4月1日17時ごろ、船長の親族が撮影 同人提供)

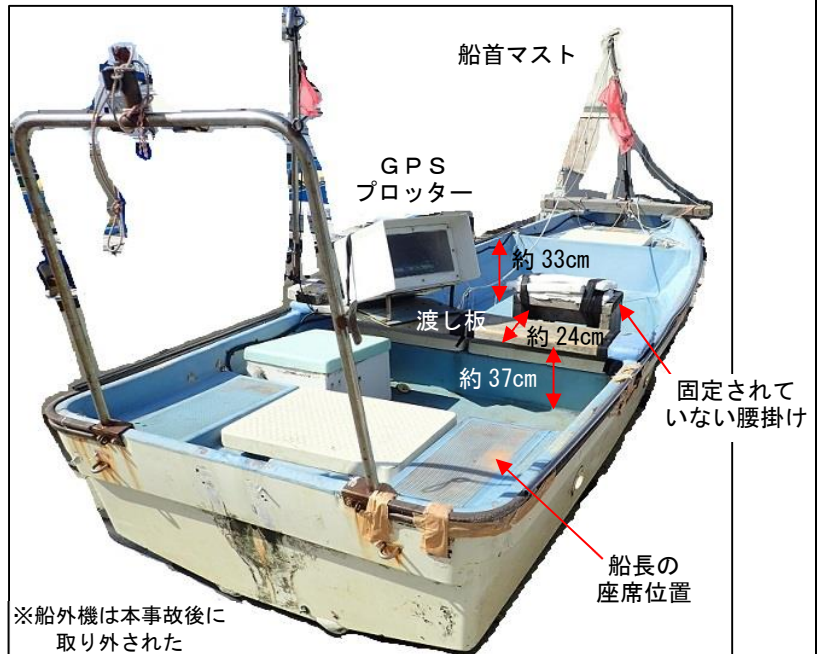
写真2 本船

<p>き上げたが、船長は心肺停止の状態であった。</p> <p>漁業協同組合担当者は、長名山北方の晴海町の海岸からA船の救助状況を見て、119番通報を行った。</p> <p>船長の家族2人は、別の漁業協同組合関係者から連絡を受けて、船長の状況を知り船揚場に向かった。</p> <p>船長の親族は、A船で船長を搬送し、船揚場で救急隊に引き継いだものの、三浦市所在の病院の医師により17時32分ごろ船長の死亡が確認された。</p> <p>船長の親族は、A船とは別の小型船舶で、船揚場から長名山南方沖に向かい、本船をえい航して船揚場に戻った。</p> <p>船長は、後日、医師により、次のとおり検案された。</p> <p>死亡推定時刻：4月1日16時ごろ</p> <p>直接の死因：溺水（発症から死亡までの期間：短時間）</p>
<p>その他の事項</p>	<p>(1) 船長の漁業経験、健康状態等</p> <p>船長は、漁業経験が約65年以上であった。</p> <p>船長は、過去に発症した心筋梗塞の予防薬を服用していたが、健康状態に問題はなかった。</p> <p>船長は、水泳の能力があり、ふだん、少し腰の曲がった姿勢であったものの、杖は使用しておらず、歩行に支障はなかった。</p> <p>(2) 本船の状況</p> <p>① 船長の親族が本船を発見したときの状況は、次のとおりであった。</p> <ul style="list-style-type: none"> ・ 船首甲板上には、かごが4つ置かれており、そのうちの3つには刺網が入っていた。 ・ 船外機は停止し、GPSプロッターが作動していた。 ・ 船首マストが曲損していた。 ・ 落水時に船上へ復帰するための縄ばしごや固定ばしごの装備はなかった。 <p>② 現場調査の際、本船の状況は次のとおりであった。</p> <ul style="list-style-type: none"> ・ 船首マストの曲損を除き、船体に損傷はなかった。 ・ 船首甲板付近及び右舷船尾部の船長の座席位置付近のブルワークの高さは、甲板から約33cmであった。 ・ 船体中央部のGPSプロッターが設置された渡し板の甲板からの高さは約37cmで、同渡し板の幅は約24cmであった。 ・ 船体外板の状態から本船の喫水は約30～40cmであり、海面から船首及び船尾のブルワーク上端までの高さは、約20～40cmであったと推測される。 <p>(写真2 参照)</p>

<p>たことから、落水に至った状況を明らかにすることはできなかった。</p> <p>本船は、海面から船首及び船尾のブルワーク上端までの高さが約20～40cmであったと推測されることからすれば、本船に縄ばしごや固定ばしごが装備されていた場合、船長が次の行動や体勢をとることができた可能性があると考えられる。</p> <ol style="list-style-type: none"> (1) 船上へ復帰する。 (2) ブルワーク上に上半身をもたれる。 (3) 縄ばしごや固定ばしごを保持し、海面上に顔を出す。 <p>船長が上記の行動や体勢をとることができた場合、水温約15.5℃の海水に身体が浸かる時間や範囲を少なくし、また、海面上に顔を出す体勢で、本船上又は本船のそばで救助を待つことができた可能性があると考えられる。</p>
原因	<p>本事故は、本船が、長名山南方沖において、東の風、風速約5～6m/s、波高約1.2mの状況下、漂泊しながら、いせえび刺網漁の操業中、船長が落水し、溺水したことにより発生したものと考えられる。船長は、甲板上の移動や船体の動揺により体勢を崩して落水した可能性があると考えられるが、目撃者がおらず、客観的な情報も得られなかったことから、落水に至った状況を明らかにすることはできなかった。</p>
再発防止策	<p>今後の同種事故等の再発防止に役立つ事項として、次のことが考えられる。</p> <ul style="list-style-type: none"> ・ 小型漁船の船長は、操業中に船内で漁具を移動させる際、甲板上の移動や船体の動揺により体勢を崩して落水することがないように十分に注意すること。 ・ 小型漁船に1人で乗り組む船長は、落水時に船上へ復帰するための縄ばしごや固定ばしごを船体に備えておくことが望ましい。
