## 船舶事故調査報告書

令和6年8月28日

運輸安全委員会（海事専門部会）議決

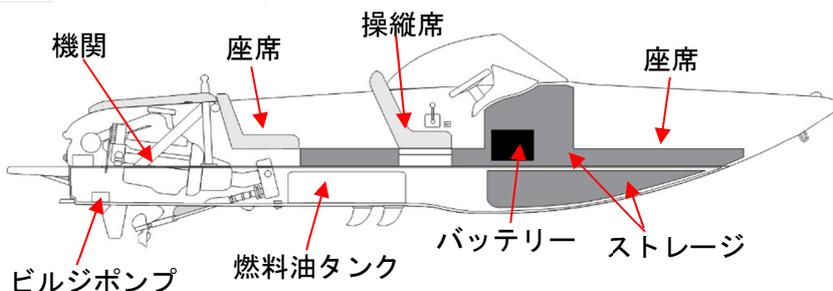
図 1 側面図

マリーナ担当者によれば、本船は、浮体等えい航用のトーイングボートで、乾舷より高い波の中を航行する場合、速力や波に対する船の向きによっては船首が波に潜り、船内に流入した湖水はビルジポンプにより排出される構造であった。

マリーナ担当者は、本事故発生時、船内に多量の湖水が流入してビルジポンプによる排出が追いつかず、船尾に滞留した湖水が機関に達し、機関を始動しようとした際、Vベルトがかき上げた湖水が吸気口に吸引されて機関が始動しなかったのではないかと本事故後に思った。

船長は、本船の船尾の乾舷が約0.5mであり、近江舞子南東方沖で機関を一旦停止した際、乗船者が船尾部に集まっていて乾舷が低くなっていたので、船尾方から舷縁を越える波の打ち込みが続き、船内に滞留した湖水が機関にまで達したのではないかと本事故後に思った。
