船舶事故調査報告書

事故種類	衝突
発生日時	令和5年8月5日 23時10分ごろ
発生場所	石川県加賀市塩屋港西方沖 塩屋港北防波堤西灯台から真方位256° 1.2海里付近 （概位 北緯36° 17.6′ 東経136° 13.1′）
事故の概要	遊漁船第三優成丸は、南東進中、また、プレジャーボートBLUE ROYALは、船首を西方に向けて漂流中、両船が衝突した。 BLUE ROYAL は、同乗者2人が負傷し、右舷船尾部外板に亀裂及び破口等を生じ、また、第三優成丸は、右舷船首部防舷材に擦過傷を生じた。
事故調査の経過	令和5年8月9日、本事故の調査を担当する主管調査官（神戸事務所）ほか1人の事故調査官を指名した。 原因関係者から意見聴取を行った。
事実情報 船種船名、総トン数 船舶番号、船舶所有者等 L×B×D、船質 機関、出力、進水等	A 遊漁船 第三優成丸、4.52トン IK3-20242（漁船登録番号）、個人所有 9.98m (Lr) × 2.25m × 0.92m、FRP ディーゼル機関、139.75kW、昭和55年6月10日 第251-11616号（船舶検査済票の番号） B プレジャーボート BLUE ROYAL、5トン未満 251-15361石川、個人所有 5.38m (Lr) × 1.95m × 0.87m、FRP ガソリン機関（船外機）、44.10kW、平成5年4月
乗組員等に関する情報	A 船長A 77歳 一級小型船舶操縦士・特殊小型船舶操縦士・特定 免許登録日 平成10年3月4日 免許証交付日 令和4年11月22日 （令和10年3月3日まで有効） B 船長B 37歳 一級小型船舶操縦士 免許登録日 令和2年3月27日 免許証交付日 令和2年3月27日 （令和7年3月26日まで有効）

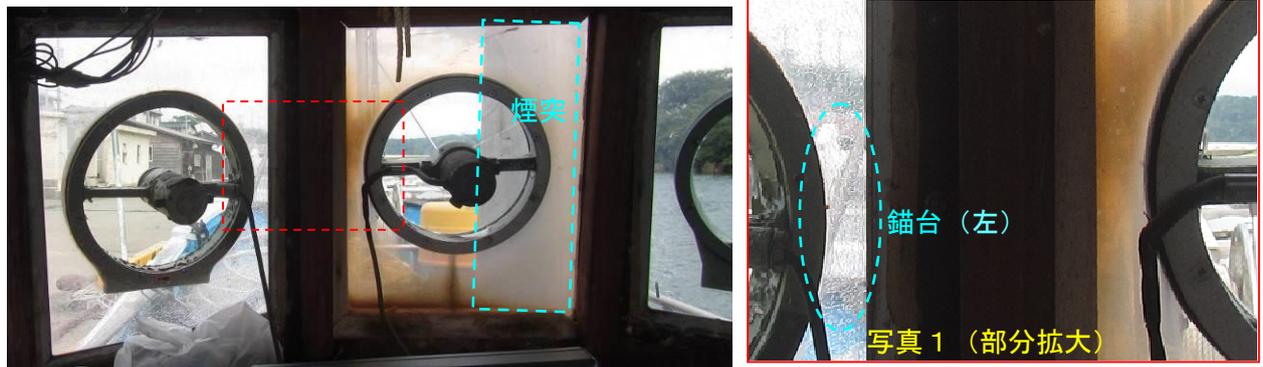
写真1 操縦席からの視界

A船の操舵室は、同室前面に旋回窓が装備されたアクリル樹脂製窓が3面あり、右舷側の窓は十分な透明度があったが、中央と左舷側の窓はアクリル樹脂の経年劣化や汚れの付着で透明度が著しく低下していた。また、操舵室前の煙突や船首部に設置された錨台などが操船者の船首方視界を遮っていた。(写真1参照)

<p>再発防止策</p>	<p>今後の同種事故等の再発防止に役立つ事項として、次のことが考えられる。</p> <ul style="list-style-type: none"> ・船長は、自船の船首方の視界が遮られ、レーダーが装備されてな

<p>い場合、操船中は時々操船位置を移動して周囲の状況を確認したり、船首を大きく左右に振ったりするなど、常時適切な見張りを行うこと。</p> <ul style="list-style-type: none">・ 船長は、漂泊中、自船に接近する他船を認め、衝突のおそれがある場合は、早めに機関を使用して避航措置を採ること。・ 船長は、夜間、自船の動静を他船に正しく認知させるため、他の光源でも他船が認識できるなどと思わず、法定灯火を適正に表示すること。
--	---

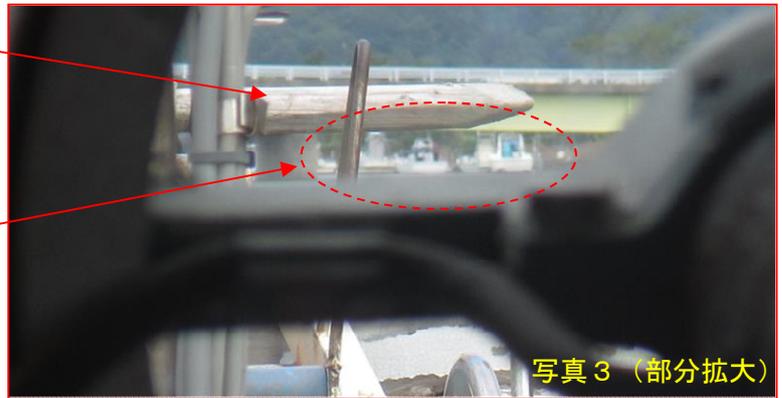
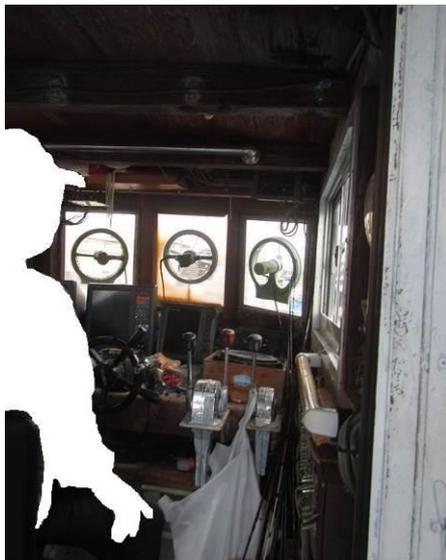
写真2 船長Aの操船姿勢 (再現)

A船は、シアー*1により船首先端部が高くなっていたので、船長Aは、本事故当時、船首浮上があまり生じないように約7～8knの速力で航行していたほか、波浪を受けて船首の上下揺れや左右揺れが生じていたので、前路を確認できていると思い、船首を左右に大きく振っていなかった。(写真2、3参照)

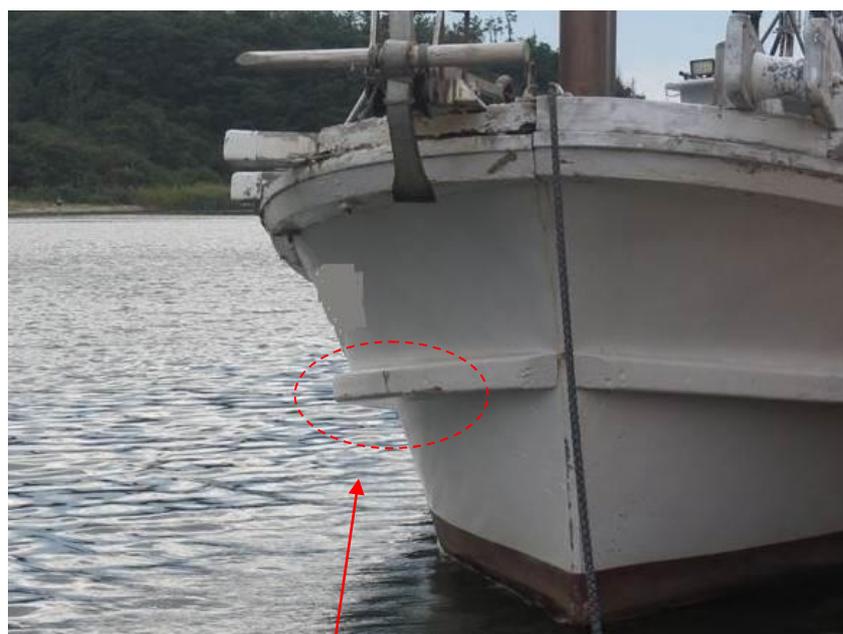
写真5 A船損傷箇所

死傷者等	<p>A なし</p> <p>B 軽傷 2人（同乗者）</p>
損傷	<p>A 右舷船首部防舷材に擦過傷</p> <p>B 右舷船尾部外板に亀裂及び破口、船外機に濡損等</p>
気象・海象	<p>気象：天気 晴れ、風向 南～南南東、風力 3～4、視界 良好</p> <p>海象：波高 約1.0m、潮汐 下げ潮の末期</p>
事故の経過	<p>A船は、船長Aが1人で乗り組み、釣り客9人を乗せ、令和5年8月5日16時40分ごろ塩屋港を出航し、18時00分ごろ同港北西方沖の釣り場に到着して遊漁を行い、22時30分ごろ遊漁を終えて帰航を開始した。</p> <p>船長Aは、ふだん釣り場から塩屋港に帰航する際は、同港西北西沖に敷設された定置網（以下「本件定置網」という。）の北方を通っていたが、遊漁中に南寄りの風が強くなり、うねりを伴う波があったので、船体の横揺れを軽減しようと思い、右舷船首方から風波を受けるように本件定置網の南方を通ることとした。</p> <p>船長Aは、法定灯火を表示してGPSプロッターを作動させ、操縦席に座って約7～8ノット（kn）の速力（対地速力、以下同じ。）で手動操舵により南東進中、船首方に3隻の小型船舶の灯火を認めた。</p> <p>船長Aは、小型船舶2隻を通過して本件定置網北西端付近に到達した頃、船首方を見て他船の灯火を認めなかったため、もう1隻の小型船舶はどこかに移動し、航行の支障となる他船はいなくなったと思った。</p> <p>船長Aは、GPSプロッターの画面で船位を確認しながら目視で見張りをを行い、同じ針路及び速力で航行を続け、本件定置網南端付近でそろそろ塩屋港に向けて左転しようと考えていたところ、衝撃音が聞こえたので流木にでも当たったかもしれないと思い、機関を中立として周囲を見た際、船尾方約30mにB船を認め、B船と衝突したことを知った。</p> <p>船長Aは、A船をB船に接近させたところ、船長BからB船が航行不能と聞き、船長B及び同乗者2人をA船に移乗させ、浸水して船尾が沈み始めたB船をA船でえい航して塩屋港に戻った。</p> <p>B船は、船長Bが1人で乗り組み、知人2人（以下「同乗者B₁」、「同乗者B₂」という。）を乗せ、19時00分ごろ塩屋港を出航し、同港西北西方沖の釣り場で錨泊して釣りを行っていたところ、南寄りの風が強くなり船が大きく揺れ始めたので、22時00分ごろ抜錨して塩屋港西方沖（福井県あわら市浜坂沖）の釣り場に向けて移動を始めた。</p> <p>B船は、22時30分ごろ塩屋港西方沖の釣り場に到着し、船首を西方に向けて船外機を中立運転として漂泊し、マストに取り付けたLED電球2個（以下「LED灯火」という。）を集魚灯として点灯</p>

防舷材に擦過傷
