## 船舶事故調査報告書

事故種類	転覆
発生日時	令和5年9月11日 12時25分ごろ
発生場所	広島県大崎上島町箱島東方沖 <small>おおさきかみしま はこ</small> <small>めばるさき さかりだに</small> 鮎崎港盛谷3号防波堤灯台から真方位225° 1,350m付近 （概位 北緯34° 15.9′ 東経132° 54.3′）
事故の概要	作業船栄丸は、引船第二十六富美丸がえい航中のケーソンドック <small>だいやね</small> 大米号の船尾で係船作業中、転覆した。 栄丸は、船長及び乗組員が死亡し、機関等に濡損を生じた。
事故調査の経過	令和5年9月12日、本事故の調査を担当する主管調査官（広島事務所）ほか1人の地方事故調査官を指名した。 原因関係者から意見聴取を行った。
<b>事実情報</b> 船種船名、総トン数 船舶番号、船舶所有者等 L×B×D、船質 機関、出力、進水等	A 引船 第二十六富美丸、228トン 134752、富美船舶株式会社（A社） 38.51m×8.50m×3.74m、鋼 ディーゼル機関、1,471kW、平成7年2月 B ケーソンドック 大米号 なし、益田商会株式会社 50.50m×37.20m×20.00m、鋼 機関なし C 作業船 栄丸、18トン 291-31408広島、小池造船海運株式会社（C社） 13.40m×4.50m×2.19m、鋼 ディーゼル機関、330.98kW、平成3年7月
乗組員等に関する情報	A 船長A 49歳 四級海技士（航海） 免許年月日 平成14年5月22日 免状交付年月日 令和4年3月30日 免状有効期間満了日 令和9年5月21日 C 作業責任者 52歳 船長C 54歳 二級小型船舶操縦士・特殊小型船舶操縦士・特定 免許登録日 平成9年9月8日

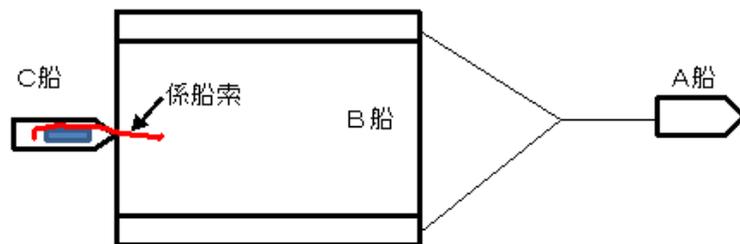
図2 C船のB船への係船状況

船長Cは、C船を船首付けでB船の船尾に着け、C船をB船の船尾に係船する作業（以下「本件作業」という。）を行う目的で、B船の船尾から渡された係船索の先端のアイ（輪）をC船の左舷から船尾側のえい航フックに掛けた。

C船は、A船引船列の行きあしでB船の船尾から離れていったことで船尾側のえい航フックに掛けた係船索が緊張し、自船より大きいB船の船尾に左舷側から引かれて右回頭しながら、左舷側に大きく横傾斜し12時25分ごろ転覆した。

のと考えられる。
<b>再発防止策</b>	<p>今後の同種事故等の再発防止に役立つ事項として、次のことが考えられる。</p> <ul style="list-style-type: none"><li>・ 作業責任者は、船舶の係船作業を行う際は、関係者間で作業手順と安全確保に関する事前確認、作業中の通信手段の確保をした上、船舶が停止した状態で行うこと。</li><li>・ 小型船舶の船長は、暴露甲板で作業を行うときは、救命胴衣を着用した上、乗組員にも救命胴衣を着用させること。</li></ul>
