## 船舶事故調査報告書

令和5年12月20日  
運輸安全委員会（海事専門部会）議決

| 事故の概要 | 液体化学薬品ばら積船明翔丸は、着岸作業中、機関員が係船索とフェアリーダーとの間に挟まれて負傷した。 |

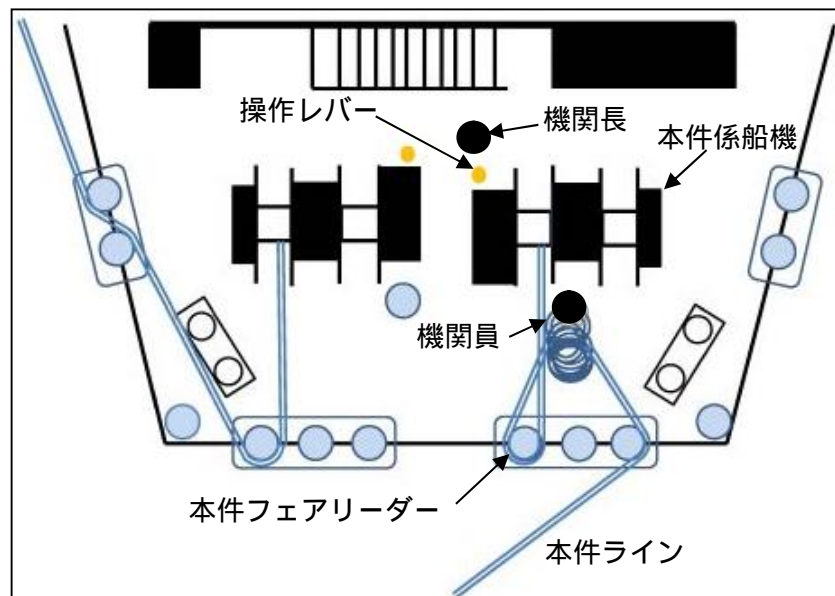
図 船尾の状況

| 事故の経過 | <p>本船は、船長ほか6人が乗り組み、化学薬品を積み込む目的で、水島港に出船左舷着けで着岸作業中、右舷船尾から化学繊維製のスタンライン（以下「本件ライン」という。）を岸壁のビット（係船柱）に取った。</p> <p>船尾配置についていた機関員は、余分に繰り出した本件ラインをホーサードラムに巻き取るため、コイルダウン（ロープ類を円形に積み重ねること）された本件ラインが置かれている右舷側係船機（以下「本件係船機」という。）の船尾側で、本件係船機の船首側にいる機関長に巻き取り開始の合図を送った。</p> <p>機関長は、機関員からの合図を受け、操作レバーを使用して本件ラインの巻き取りを開始した。</p> <p>機関員は、本件係船機の船尾側で本件係船機の方を向き、かがんだ姿勢で本件ラインがホーサードラム内で偏らないように手で巻取り位置を調整していたところ、コイルダウンしていた本件ラインの中に左足首が入って絡まり、船尾方に引っ張られていることに気付いた。</p> <p>機関員は、機関長に巻き取りを止めるように声を出した直後、そのまま右舷船尾のフェアリーダー（以下「本件フェアリーダー」という。）に向かって引っ張られ、左足首が本件ラインと本件フェアリー</p> |

ダーとの間に挟まれた。

機関長からは、本件係船機によって死角となり、かがんだ姿勢で巻取り位置を調整している機関員の姿は見えなかった。

機関員は、急いで作業をする中、無意識のうちにコイルダウンしていた本件ラインの中に左足が入ってしまったと本事故後に思った。

機関員は、本船が着岸作業中、余分に繰り出した本件ラインを本件係船機により巻き取る作業において、本件係船機の船尾側で本件ラインの巻取り位置を調整していた際、甲板上にコイルダウンされた本件ラインの中に左足が入っていることに気付かなかったことから、本件ラインが巻き取られ続けて左足首に絡まり、右舷船尾に引かれて本件ラインと本件フェアリーダーとの間に挟まれて負傷したものと考えられる。

| 再発防止策 | <p>今後の同種事故等の再発防止に役立つ事項として、次のことが考えられる。</p> <ul style="list-style-type: none"><li>・ 着岸作業に当たる乗組員は、動索付近では常に足下に注意を払いながら作業を行うこと。</li></ul> |
