船舶事故調査報告書

令和6年10月2日
運輸安全委員会（海事専門部会）議決

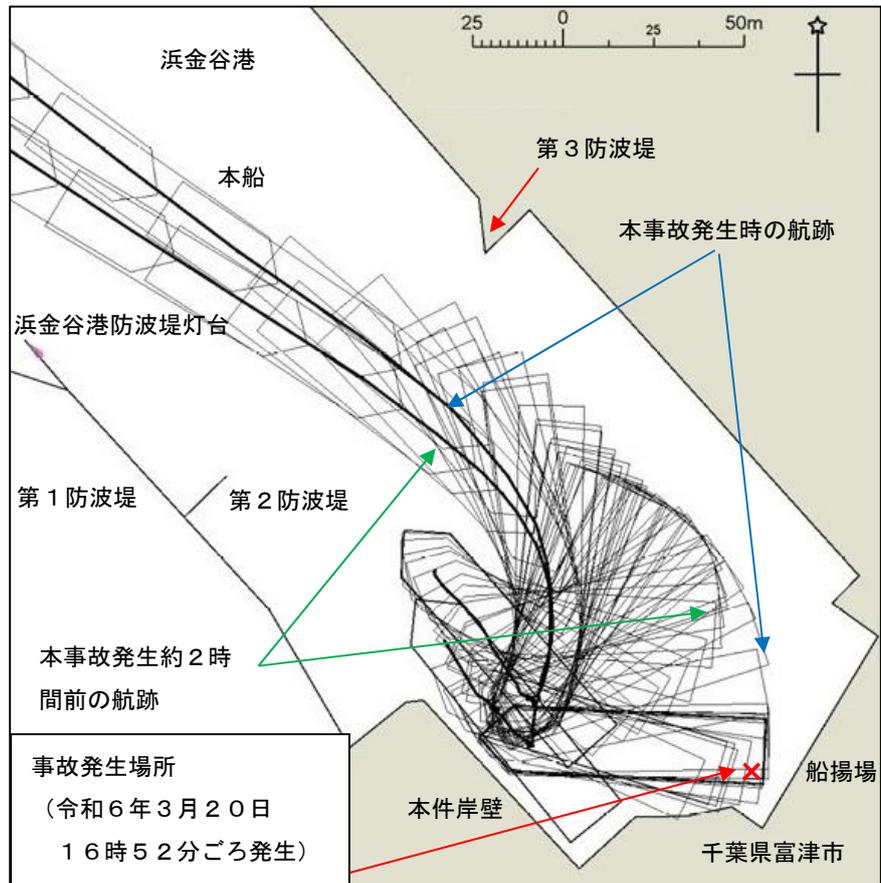
図2 航行経路図

本船の浜金谷港での着岸方法は、港奥から北西方に延びる北東側に面した岸壁（以下「本件岸壁」という。）に同港北西側の湾口から南東進して入航し、本件岸壁の前面で右転して、船首を北西に向けて出船左舷着けで着岸するものであった。（図2参照）

本船は、本件岸壁前面で船首が本件岸壁に対して垂直方向となり、バウスラスターを右方としたところ、北から突風を右舷に受けて船体が南方へ圧流され始め、右回頭を続けながら右舷主機の後進を徐々に下げて中立運転とし、船体を前進させようとしたが、港奥にある船揚場前面の浅所に乗り揚げた。

本船は、引き続き圧流され、左舷船首部が本件岸壁のフェンダーに、また、左舷船尾部が護岸にそれぞれ接触し、風が弱まってから本件岸壁に着けた。

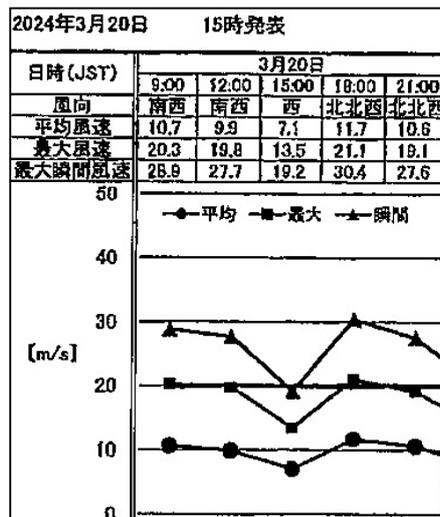
民間気象会社の3月20日15時に発表した金谷沖の風速及び波浪の予報は、次のとおりであり、船長は、18時ごろ急に風が強まり、風速が運航基準を超えるのであれば、運航を中止するつもりであった。
