船舶事故調査報告書

令和6年10月2日
運輸安全委員会（海事専門部会）議決

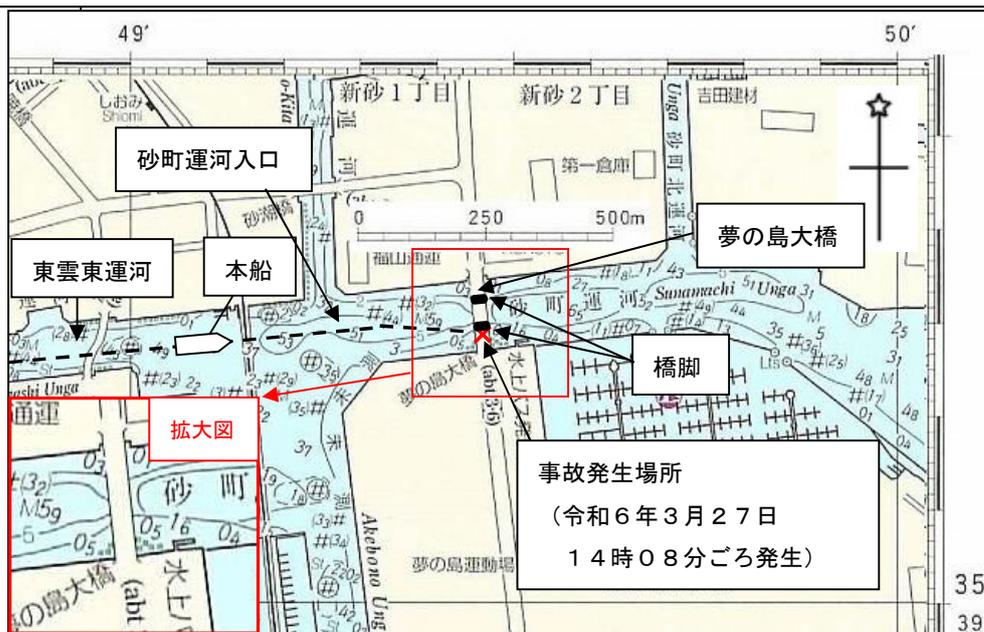
図1 事故発生場所概略図

事故種類	乗揚
発生日時	令和6年3月27日 14時08分ごろ
発生場所	東京都江東区砂町運河夢の島大橋付近 洲崎三等三角点から真方位141°1,630m付近 (概位 北緯35°39.3′ 東経139°49.5′)
事故の概要	プレジャーボートシーガル33は、東進中、浅瀬に乗り揚げた。
事故調査の経過	令和6年4月17日、主管調査官（横浜事務所）を指名 原因関係者から意見聴取手続実施済
事実情報	
船種船名、総トン数	プレジャーボート シーガル33、4.4トン
船舶番号、船舶所有者等	230-58215東京、株式会社江戸川造船所（A社）
乗組員等に関する情報	船長、一級小型
負傷者	なし
損傷	船底及び船外機のスケグに擦過傷
気象・海象	気象：天気 晴れ、風向 北、風力 2、視界 良好 海象：海上 平穏、潮汐 上げ潮の初期、潮高 約65cm（東京）
事故の経過	<p>本船は、レンタルボートで、船長が1人で乗り組み、同乗者3人を乗せ、クルージングを目的として、砂町運河に架かる夢の島大橋西方沖を約20ノットの対地速力で同橋中央部に向けて東進していた。</p> <p>船長は、砂町運河を約5回航行した経験があり、レンタルボートを利用する際、取扱いに関する書類をA社担当者から受け取り、内容を確認するよう言われたが、毎回同様な内容であると思い、同封の夢の島大橋南側の橋脚と護岸（夢の島側）との間にある浅瀬（以下「本件浅所」という。）が記載されたリーフレットを確認しなかった。</p> <p>本船は、左舷後方の近くを同航する屋形船と同じ頃に砂町運河に入り、船長が、同屋形船の前方に寄れないので、距離を取ろうと思い、右転して夢の島大橋南側の橋脚と護岸との間に向け、減速して航行を続けていたところ、衝撃を感じ、本件浅所に乗り揚げた。（図1参照）</p>

船長は、機関を中立にし、本件浅所に乗り揚げていることを認め、錨を投入して、船内に浸水がないことを確認してA社担当者に連絡し、しばらくして潮位により離礁した後、A社の船舶によってえい航された。

船長は、本事故当時、本件浅所があることを知らず、GPSプロッターで夢の島大橋南側の橋脚と護岸との間を通過した過去の航跡を見たので、右転したが、水深を確認していなかった。

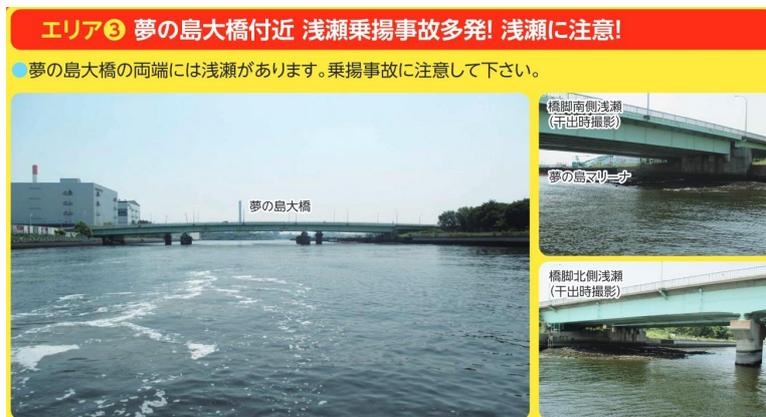
図2 海のウォッチングマップのエリア3

公益社団法人関東小型船安全協会発行（平成29年7月15日初版発行）の事故多発エリアを注意喚起するリーフレットには、海のウォッチングマップとして7つのエリアを掲げ、エリア3については、夢の島大橋付近における浅瀬に関する情報等が記載されていた。（図2参照）

<p>分析</p>	<p>本船は、砂町運河を夢の島大橋中央部に向けて東進中、船長が、本件浅所があることを知らない中、左舷後方の近くを同航する屋形船と距離を取ろうと思い、右転して夢の島大橋南側の橋脚と護岸との間に向け航行したことから、本件浅所に乗り揚げたものと考えられる。</p> <p>船長は、GPSプロッターで夢の島大橋南側の橋脚と護岸との間を通過した航跡を見て、通航可能と判断したことから、右転して同橋南側の橋脚と護岸との間に向けたものと考えられる。</p> <p>船長は、レンタルボートを利用する際、事故多発エリアを注意喚起するリーフレットを受け取ったが、本件浅所の内容を確認していなかったこと、また、GPSプロッターで夢の島大橋の南側と護岸との間を通過した航跡を見たものの、水深を確認していなかったことから、本件浅所があることを知らなかったものと考えられる。</p>
<p>原因</p>	<p>本事故は、本船が、砂町運河を夢の島大橋中央部に向けて東進中、船長が、本件浅所があることを知らない中、左舷後方の近くを同航する屋形船と距離を取ろうと思い、右転して夢の島大橋南側の橋脚と護岸との間に向け航行したため、本件浅所に乗り揚げたものと考えられる。</p>
<p>再発防止策</p>	<p>今後の同種事故等の再発防止に役立つ事項として、次のことが考えられる。</p> <ul style="list-style-type: none"> ・ 船長は、事前に海上保安庁刊行の海図及び潮汐表を活用して、水路調査を十分に行い、浅所を避けて航行すること。 ・ 船長は、レンタルボートを利用する場合、レンタル会社からの注意喚起のリーフレット及びGPSプロッターの情報を確認すること。 ・ 船長は、橋脚などによって可航幅が狭くなっている所で他船と同

航する際、速力の増減を行って他船と距離を取ることが望ましい。
--	--------------------------------
