船舶事故調査報告書

事故種類	衝突
発生日時	令和5年11月23日 11時50分ごろ
発生場所	和歌山県和歌山市沖ノ島西方沖 友ヶ島灯台から真方位267° 370m付近 (概位 北緯34° 16.9′ 東経134° 59.8′)
事故の概要	プレジャーボート <sup>たくみ</sup> 匠海丸は、船首を南西方に向けて漂流中、また、プレジャーボート <sup>オーアルエヌ</sup> ORNⅢは、北北東進中、両船が衝突した。
事故調査の経過	令和5年12月20日、主管調査官（神戸事務所）を指名 原因関係者から意見聴取手続実施済
事実情報 船種船名、総トン数 船舶番号、船舶所有者等	A プレジャーボート 匠海丸、5.5トン 250-61115大阪、大信マネジメント株式会社 B プレジャーボート ORNⅢ、5トン未満（長さ11.30m） 252-10488和歌山、オーロン物産株式会社
乗組員等に関する情報	船長A、一級小型・特殊・特定 船長B、二級小型・特殊・特定
負傷者	なし
損傷	A 左舷船尾ブルワークに亀裂及び擦過傷 B 左舷外板に擦過傷
気象・海象	気象：天気 晴れ、風向 南南西、風力 2、視界 良好 海象：海上 平穏
事故の経過	A船は、船長Aが1人で乗り組み、友人5人を乗せ、沖ノ島西方沖の釣り場に向けて約17ノット（kn）の速力（対地速力、以下同じ。）で南進していた。 船長Aは、船首方にB船を認め、乗船者2人が釣りをしているように見えたので漂流していると思い、B船の約50m手前で船首を南西方に向け機関を中立として漂流を開始した。 船長Aは、操舵室後方の右舷側で釣りの仕掛けの準備を始めていたところ、左舷側で釣りの仕掛けを準備していた乗船者が「危ない」と叫んで右舷側に移動した直後に衝撃を感じ、A船の左舷船尾部とB船の左舷部とが衝突したことを認めた。 船長Aは、両船の損傷状況を確認して118番通報し、A船及びB船は自力で和歌山市 <sup>かた</sup> 加太港に入った。 B船は、船長Bが1人で乗り組み、友人2人（以下「同乗者B <sub>1</sub> 」、「同乗者B <sub>2</sub> 」という。）を乗せ、船長Bが船体中央部の操舵区画で操船に当たり、沖ノ島西方沖の釣り場に向けて約8knの速力で北北東進していた。

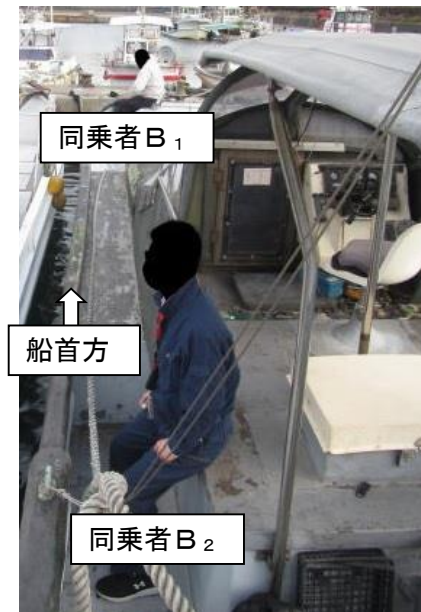
同乗者B<sub>1</sub>は、左舷船首部に左舷方を向いて座り、同乗者B<sub>2</sub>は、左舷船尾部に左舷方を向いて座り、それぞれの釣り竿を竿立てに挿して竿先を船外に向けていた。(写真1、写真2参照)

写真1 同乗者B<sub>1</sub>及び同乗者B<sub>2</sub>の乗船姿勢（再現）

船長Aは、B船の乗船者2人が左舷部に左舷方に向けて座り、それぞれの竿先が船外に向けて釣りをしているように見えたことから、B船が漂流していると思ったものと考えられる。

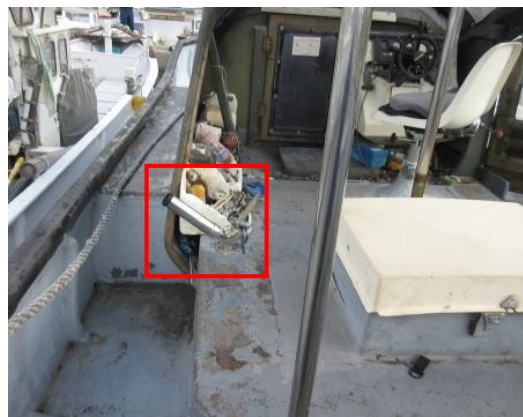
写真2 竿立て

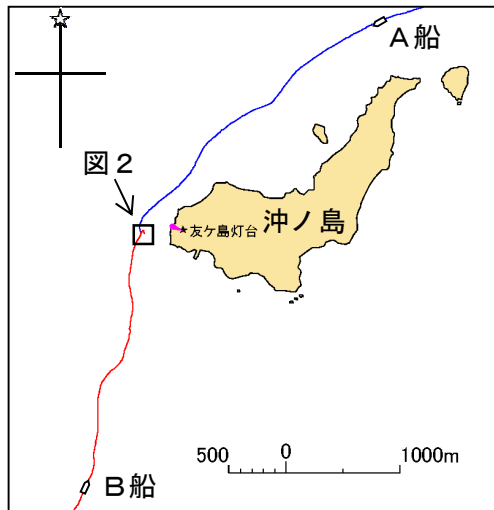
図1 航行経路図

船長Bは、北北東進中、船首方の釣り場付近に数十隻の船舶を認めていたが、同船舶までは距離があったので、魚群探知機を見ていたところ、ふと船首方を見て至近にA船を認め、右舵を取るとともに機関を中立としたが、B船とA船とが衝突した。
