船舶事故調査報告書

事故種類	衝突
発生日時	令和6年1月10日 04時05分ごろ
発生場所	高知県室戸市室戸岬東北方沖 室戸岬灯台から真方位075° 2.6海里（M）付近 （概位 北緯33° 15.5′ 東経134° 13.6′）
事故の概要	貨物船第四十四天栄丸は、北東進中、また、貨物船北生は、南西進中、両船が衝突した。
事故調査の経過	令和6年1月30日、主管調査官（神戸事務所）を指名原因関係者から意見聴取手続実施済
事実情報 船種船名、総トン数 船舶番号、船舶所有者等	A 貨物船 第四十四天栄丸、499トン 142891、桂海運株式会社 B 貨物船 北生、498トン 136393、北生物流株式会社
乗組員等に関する情報	A 船長A、五級（航海） B 船長B、五級（航海）
負傷者	なし
損傷	A 右舷船尾部に凹損、同部ハンドレール等に曲損、同部フェアリーダーに折損 B 右舷船首部外板に破口
気象・海象	気象：天気 曇り、風向 北東、風力 3、視界 良好 海象：波高 約0.5m、潮汐 上げ潮の末期
事故の経過	A 船は、船長Aほか4人が乗り組み、法定灯火を表示して、揚げ荷役を行う目的で高知県須崎市須崎港から徳島県阿南市橋港に向けて航行していた。 船長Aは、室戸岬西方沖で昇橋して前直の航海士から引継ぎを受けて単独の船橋当直につき、自動操舵で操船に当たり、約10ノット（kn）の速力（対地速力、以下同じ。）で室戸岬南方沖を東進した後、北東進とした。 船長Aは、その後、正船首やや左舷寄り2M付近を南西進しているB船をレーダーで認め、B船と左舷対左舷で通過しようと思い、少し右に変針した。 船長Aは、A船が右に変針したので、そのうちB船も右に変針してくれると思い、同じ針路及び速力で航行を続けていたところ、B船が右に変針する様子もなく接近してきたので衝突の危険を感じ、手動操舵に切り替えて左舵を取ったが、A船の右舷船尾部とB船の右舷船首部とが衝突した。

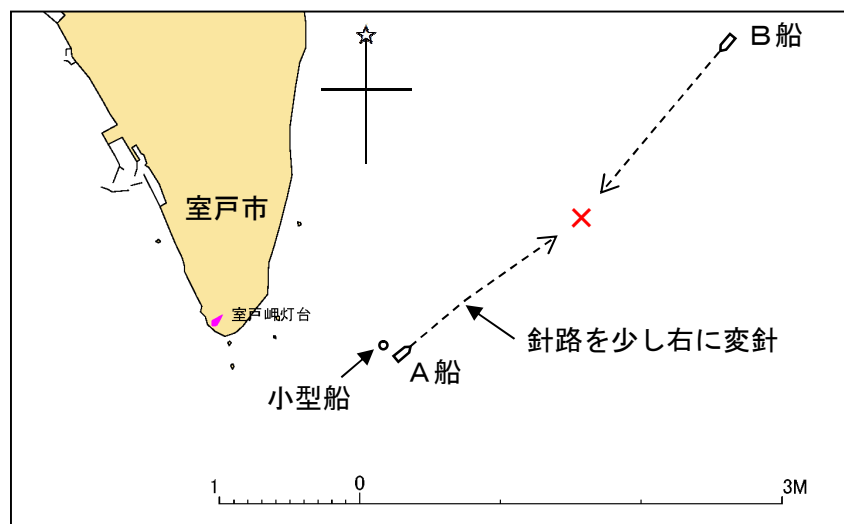
図1 事故発生経過概略図

A船は、B船と行き会う状況下で北東進中、船長Aが、A船が右に変針すればB船も右に変針してくれると思いき、右に小角度変針した後、継続的にB船の動静に注意を払っていなかったことから、同じ針路及び速力で航行を続けるB船と衝突の危険を感じて左舵を取ったが間に合わず、B船と衝突したものと考えられる。

<p>船長Aは、正船首やや左舷寄りにB船を認めた際、B船と左舷対左舷で通過しようと思ったことから、右舵を取ったものと考えられる。</p> <p>B船は、A船と行き会う状況下で南西進中、船長Bが、そのままの針路でA船と右舷対右舷で通過できると思い、明るい灯火を点けていた右舷船首方の小型船の動静を確認することに意識を向けて航行を続け、継続的にA船の動向に注意を向けていなかったことから、A船が接近していることに気付くのが遅れ、A船と衝突したものと考えられる。</p> <p>船長Bは、これまで操業中の漁船が思わぬ動きをすることがあったことから、右舷船首方の小型船の動静を確認することに意識を向けていたものと考えられる。</p>
<p>原因</p>	<p>本事故は、夜間、A船が北東進中、B船が南西進中、両船が行き会う状況下、船長Aが、B船と左舷対左舷で通過しようとして右に小角度変針した後、継続的にB船の動静に注意を払っていなかったため、避航動作が遅れ、また、船長Bが、A船と右舷対右舷で通過できると思い、右舷船首方の小型船の動静を確認することに意識を向けて航行を続け、継続的にA船の動向に注意を向けていなかったため、A船に気付くのが遅れ、両船が衝突したものと考えられる。</p>
<p>再発防止策</p>	<p>今後の同種事故等の再発防止に役立つ事項として、次のことが考えられる。</p> <ul style="list-style-type: none"> ・ 船橋当直者は、他船と行き会う状況となった場合、余裕のある時機に、安全な距離を保って通過することができるように大きく右転すること。 ・ 船橋当直者は、周囲に他船を認めた場合、特定の船舶の動静にのみ意識を向けることなく、レーダーを有効に活用して常時適切な見張りを行うこと。 ・ 船橋当直者は、他船との衝突を避けるため、当該他船の動作に対し期待や思い込みをせず、早めに、汽笛を鳴らすなどして注意喚起を行ったり、VHF無線電話による交信を通じて互いの操船意図を確認したりすること。
