船舶事故調査報告書

令和6年10月2日

運輸安全委員会（海事専門部会）議決

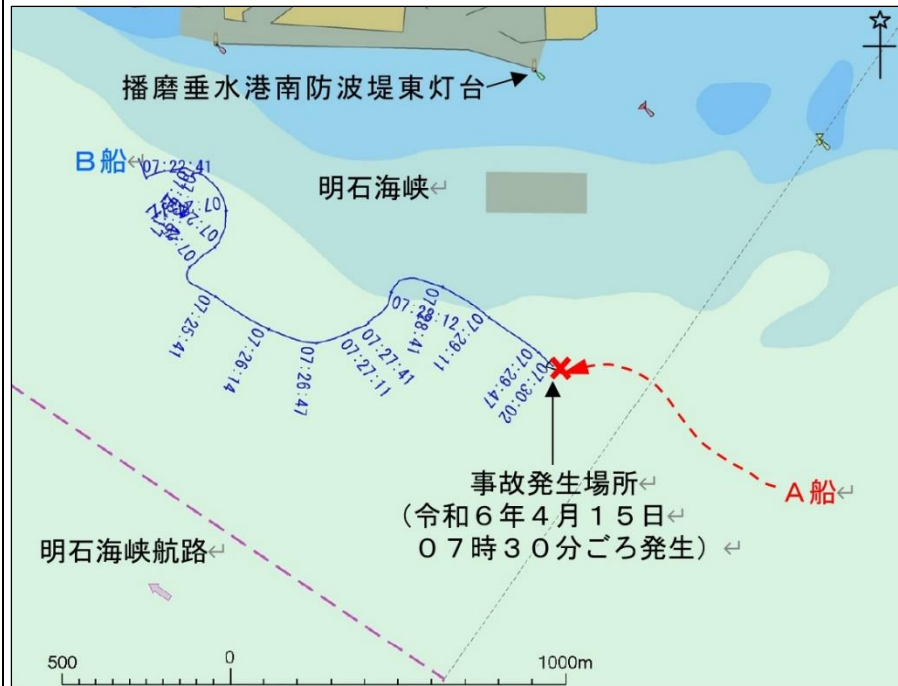
図1 事故発生経過概略図

船長Aは、乗組員Aに船首方から左舷方の見張りを任せ、自身は操縦室右舷側の操縦席に座り、目視により船首方から右舷方の見張りを行っていたところ、右舷船首方30m付近にB船を認めて左舵を取ったが、A船の右舷船尾部とB船の船首部とが衝突した。

船長Bは、操縦室右舷側の操縦席に座り、目視による見張りを行いながら南東進を続けていたところ、左舷船首方30m付近にA船を認めて主機を後進としたが、B船とA船とが衝突した。
