船舶事故調査報告書

令和6年10月2日

運輸安全委員会（海事専門部会）議決

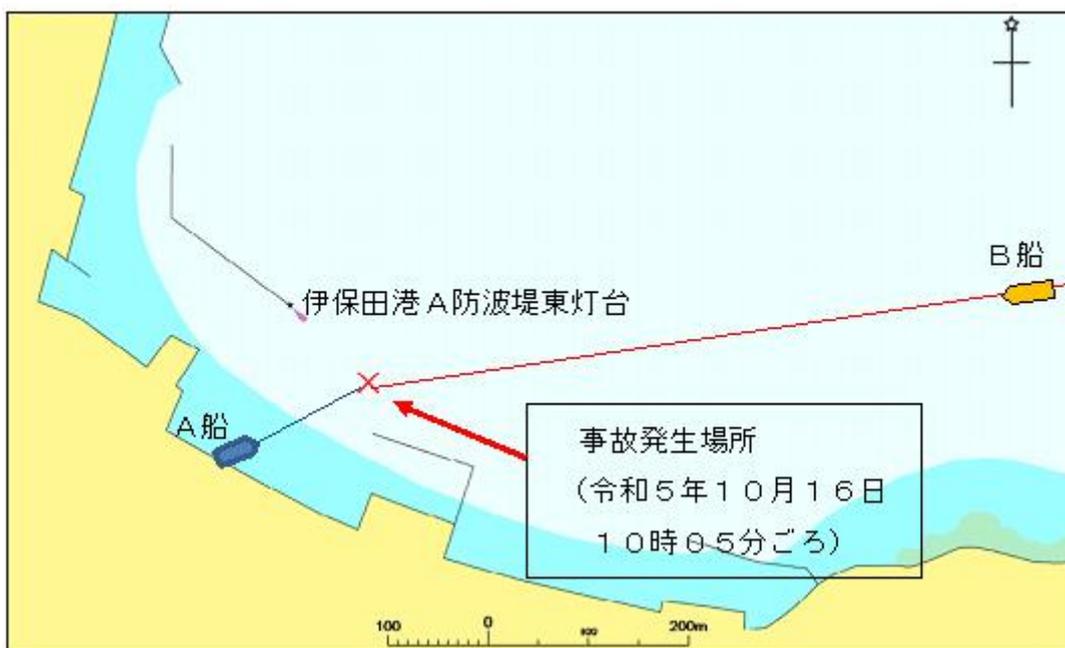
付図1 事故発生経過概略図

事故種類	衝突
発生日時	令和5年10月16日 10時05分ごろ
発生場所	山口県周防大島町伊保田港 伊保田港A防波堤東灯台から真方位135°110m付近 (概位 北緯33°56.7′ 東経132°26.5′)
事故の概要	小型兼用船水仙丸は、北東進中、また、漁船進洋丸は、西南西進中、両船が衝突した。
事故調査の経過	令和5年11月28日、主管調査官（広島事務所）を指名原因関係者から意見聴取手続実施済
事実情報 船種船名、総トン数 船舶番号、船舶所有者等	A 小型兼用船 水仙丸、1.99トン YG3-44894（漁船登録番号）、個人所有 第291-14751号（船舶検査済票の番号） B 漁船 進洋丸、1.4トン YG3-63370（漁船登録番号）、個人所有
乗組員等に関する情報	A 船長A、一級小型・特殊・特定 B 船長B、二級小型・特殊・特定
負傷者	なし
損傷	A 左舷船首部外板に亀裂 B 左舷船首部外板に亀裂
気象・海象	気象：天気 晴れ、風 ほとんどなし、視界 良好 海象：海上 平穏、潮汐 上げ潮の末期
事故の経過	A 船は、船長Aが1人で乗り組み、伊保田港で所用を終え、周防大島町情島の係留地に向け帰途についた。 船長Aは、出港時に右舷船首方にB船を認めたものの、A船はゆっくり航行しているので、B船が、A船を避けてくれるものと思い、動静に注意を払わないまま、約3ノット（kn）の速力（対地速力、以下同じ。）で北東進していたところ、A船の左舷船首部とB船の左舷船首部とが衝突した。 B船は、船長Bが1人で乗り組み、情島周辺での漁を終えて帰途につき、約10knの速力で西南西進した。 船長Bは、情島南方沖で伊保田港の入口に針路を向けた際、前路に他船を認めなかったため、前路に他船はいないと思い、左舷方の防波堤の陰からの出港船を警戒しながら、同防波堤の先端沖に注意を向け、前方の見張りを適切に行わないまま航行中、B船とA船とが衝突した。 (付図1 事故発生経過概略図 参照)

<p>分析</p>	<p>A船は、北東進中、船長Aが、出港時に右舷船首方にB船を認めたものの、A船はゆっくりと航行しておりB船がA船を避けてくれるものと思い航行を続け、継続的にB船の動静に注意を払わなかったことから、B船と衝突したものと考えられる。</p> <p>B船は、西南西進中、船長Bが、前路には他船はいないものと思い、左舷方の防波堤の先端沖に注意を向けながら同じ針路及び速力で航行し、前方の見張りを適切に行わなかったことから、A船に気付かず、A船と衝突したものと考えられる。</p>
<p>原因</p>	<p>本事故は、A船が北東進中、B船が西南西進中、船長Aが、右舷船首方から接近するB船を認めたが、A船はゆっくりと航行しておりB船がA船を避けてくれるものと思い航行を続け、継続的にB船の動静に注意を払わなかったため、また、船長Bが、前路には他船はいないものと思い、左舷方の防波堤の先端沖に注意を向けながら航行し、前方の見張りを適切に行わなかったため、接近するA船に気付かず、両船が衝突したものと考えられる。</p>
<p>再発防止策</p>	<p>今後の同種事故等の再発防止に役立つ事項として、次のことが考えられる。</p> <ul style="list-style-type: none"> ・ 船長は、他船が避けてくれるものと思わず、接近する他船の動静を監視し、必要に応じて注意喚起を行うとともに、早めに衝突を避けるための動作をとること。 ・ 船長は、航行中は、特定の方向だけに注意を向けず、常時、周囲の適切な見張りを行うこと。
