船舶事故調査報告書

令和6年10月2日

運輸安全委員会（海事専門部会）議決

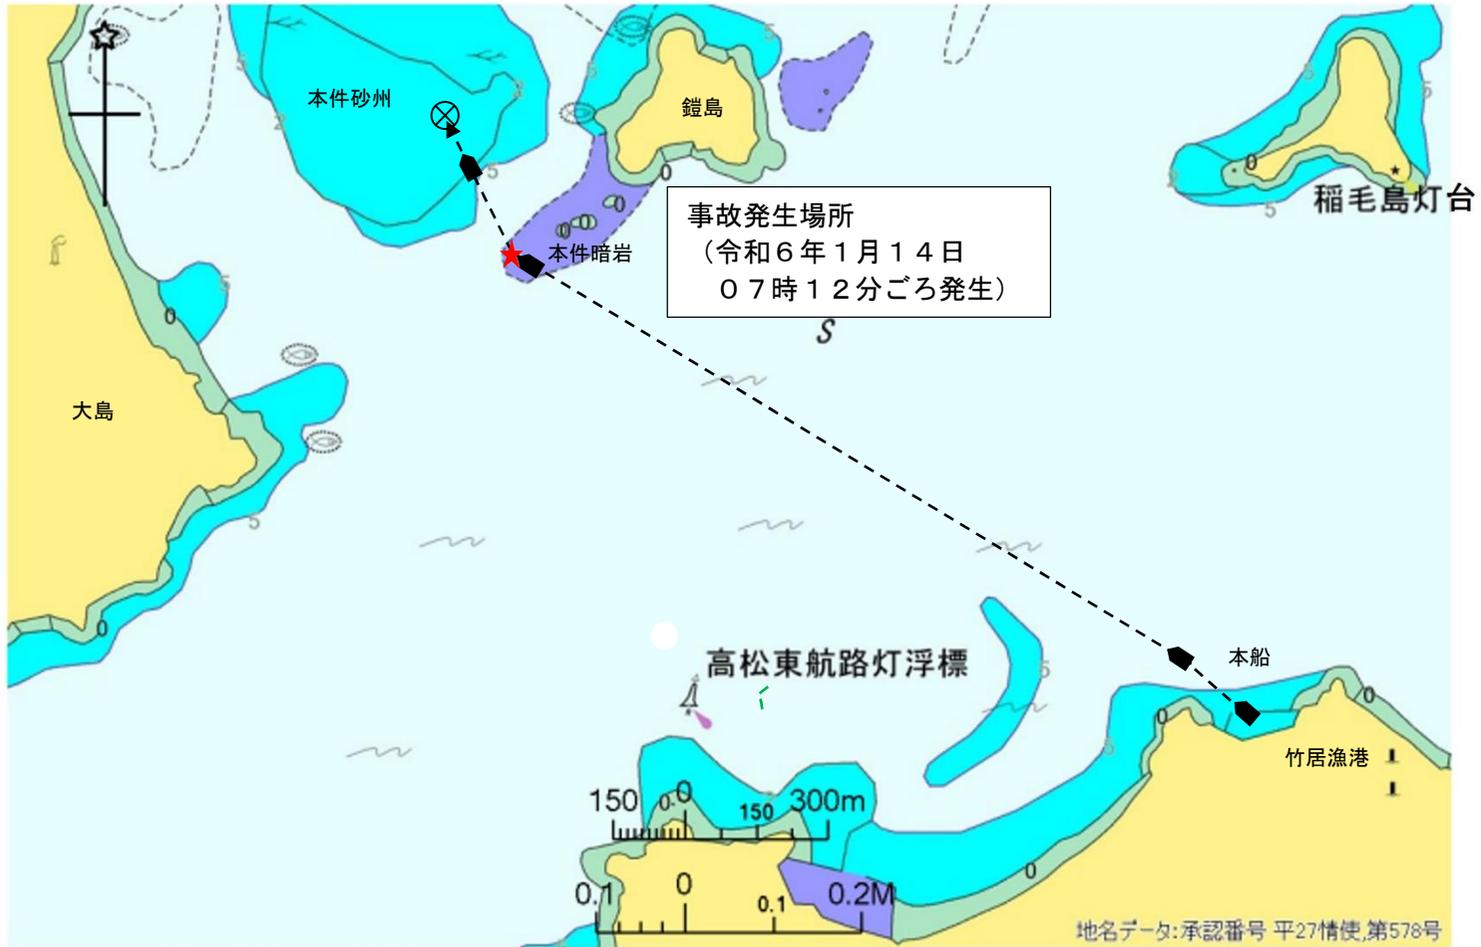
付図1 事故発生経過概略図

事故種類	乗揚
発生日時	令和6年1月14日 07時12分ごろ
発生場所	香川県高松市 <sup>たかまつ</sup> 鎧島 <sup>よろい</sup> 西方沖 稲毛島灯台から真方位266° 1.0海里付近 (概位 北緯34° 24.6′ 東経134° 06.9′)
事故の概要	プレジャーボート <sup>ちようきゆう</sup> 釣久丸は、北西進中、暗岩に乗り揚げた後、砂州に座洲した。
事故調査の経過	令和6年2月6日、主管調査官（広島事務所）を指名 原因関係者から意見聴取手続実施済
事実情報 船種船名、総トン数 船舶番号、船舶所有者等	プレジャーボート 釣久丸、1.5トン KA3-25108（漁船登録番号）、個人所有 第280-17846号（船舶検査済票の番号）
乗組員等に関する情報	船長、二級小型
負傷者	なし
損傷	船底外板に亀裂を伴う擦過傷、プロペラに曲損
気象・海象	気象：天気 晴れ、風向 南西、風速 約1～2m/s、視界 良好 海象：海上 平穏、潮汐 低潮時、潮高 約-12cm（高松）
事故の経過	<p>本船は、船長が1人で乗り組み、友人3人を乗せ、釣りの目的で、高松市竹居漁港を出航し、同市の男木島と女木島<sup>おぎめ</sup>の間の釣り場に向かった。</p> <p>船長は、操縦区画で立って舵輪を握り、GPSプロッターを作動させて広域表示とし、約8ノット（kn）の速力（対地速力、以下同じ。）で、手動操舵により航行し、竹居漁港北方沖で針路を高松市大島の北端付近に向けた。</p> <p>本船は、高松市大島と鎧島の間（以下「本件海域」という。）を北西進中、イカダソワイと呼ばれる暗岩（以下「本件暗岩」という。）に船底を底触させ、そのまま乗り揚げ乗り越えた。</p> <p>船長は、速力を約4knまで減速し、同じ針路で航行を続けながら、プロペラ付近の損傷状況を目視で確認し、その後、GPSプロッターを確認した際、水深が急に浅くなっていることに気付き、主機を後進運転としたが間に合わず、本船は、水深が約0.4mとなっていた砂州（以下「本件砂州」という。）に座洲した。</p> <p>船長は、携帯電話で118番通報を行った。</p> <p>本船の喫水は、船首が約0.3m、船尾が約0.6mであった。</p> <p>船長は、本船で鎧島周辺の海域を約5回航行した経験があり、今回乗り揚げた本件暗岩の存在は知っていたが、正確な位置を把握してい</p>

<p>なかった。</p> <p>船長は、損傷箇所を確認しようとプロペラ付近を確認したことから、船首方にあった本件砂州への接近に気付くのが遅れた。</p> <p>船長は、本件砂州の存在を知っており、浅所の範囲を把握していた。</p> <p>本船の広域表示としたGPSプロッターには、本件暗岩は表示されておらず、本件砂州は表示されていた。</p> <p>本船搭載のGPSプロッターは、拡大表示とした場合、本件暗岩は表示されるが、船長は目的地の釣り場が表示されるよう広域表示とされていた。</p> <p>本船の乗船者は、全員救命胴衣を着用していた。</p> <p>(付図1 事故発生経過概略図 参照)</p>
<b>分析</b>	<p>本船は、本件海域を北西進中、船長が、本件暗岩の正確な位置を把握しないまま航行を続けたことから、本件暗岩への接近に気付かず、本件暗岩に乗り揚げたものと考えられる。</p> <p>船長は、停船することなく約4knで航行を続けた状態で、損傷箇所を確認しようとプロペラ付近を確認したことから、船首方にあった本件砂州への接近に気付くのが遅れ、本船が、本件砂州に座洲したのものと考えられる。</p>
<b>原因</b>	<p>本事故は、本件海域において、船長が、本件暗岩の正確な位置を把握しないまま航行を続けたため、本件暗岩への接近に気付かず、本船が本件暗岩に乗り揚げたものと考えられる。</p>
<b>再発防止策</b>	<p>今後の同種事故等の再発防止に役立つ事項として、次のことが考えられる。</p> <ul style="list-style-type: none"> <li>・ 小型船舶の船長は、航行する海域の水路調査を行い、暗岩や浅所等の位置や状態を十分に把握するとともに、GPSプロッターを有効に活用し、乗揚や衝突の可能性がある海域を航行する際は、暗岩等が画面に表示されるように、自船が航行する海域に適したレンジを選択すること。</li> <li>・ 小型船舶の船長は、航行時に船体の確認や調査を行う必要がある場合は、周囲を確認の上、停船してから実施すること。</li> </ul>
