船舶事故調査報告書

令和6年10月2日

運輸安全委員会（海事専門部会）議決

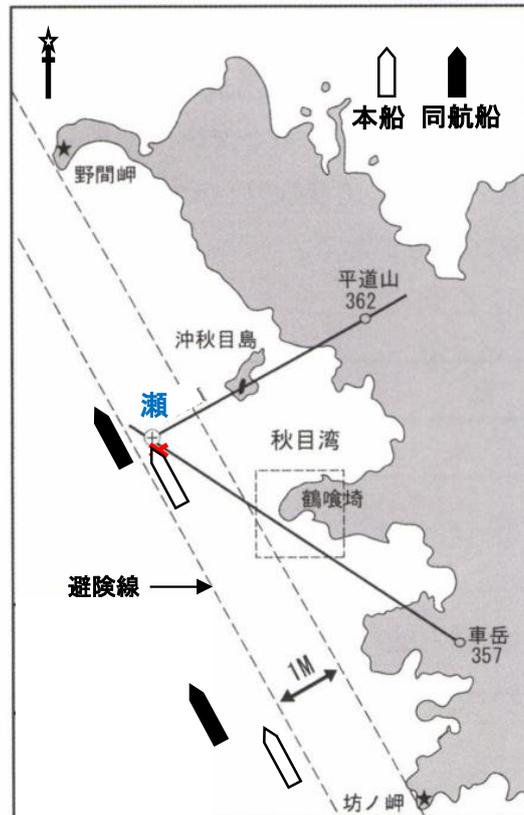
図1 航行状況図（九州沿岸水路誌記載の避険線図を基に作成）

海上保安庁の九州沿岸水路誌（令和3年3月刊行）には、野間岬と坊ノ岬間を結んだ線の西方1Mに並行に引いた線の東側に入らないこと。

という記載と共に、避険線図が掲載されていた。（図1参照）

本船は、北北西進中、航海士が、左舷船首方の同航船が接近し、同船との船間距離をとろうと右方に離れるよう本船を航行させた際、同航船に意識を向け、GPSプロッター等で船位を把握しないまま航行を続けたことから、瀬に向かう進路となっていることに気付かず、同瀬に乗り揚げたものと考えられる。

航海士は、出航前に海図で瀬の存在を知っていたものの、GPSプロッター等で正確な位置を確認しなかったことから、瀬に向かう進路となっていることに気付かなかったものと考えられる。

路となっていることに気付かず、同瀬に乗り揚げたものと考えられる。
再発防止策	<p>今後の同種事故等の再発防止に役立つ事項として、次のことが考えられる。</p> <ul style="list-style-type: none">・ 船橋当直者は、浅所が存在する海域を航行する場合、常時GPSプロッター等で瀬の正確な位置を把握しながら航行すること。・ 船橋当直者は、出航前に水路誌を確認して避険線の情報を把握し、GPSプロッター等に入力しておくこと。
