船舶事故調査報告書

令和6年10月2日

運輸安全委員会（海事専門部会）議決

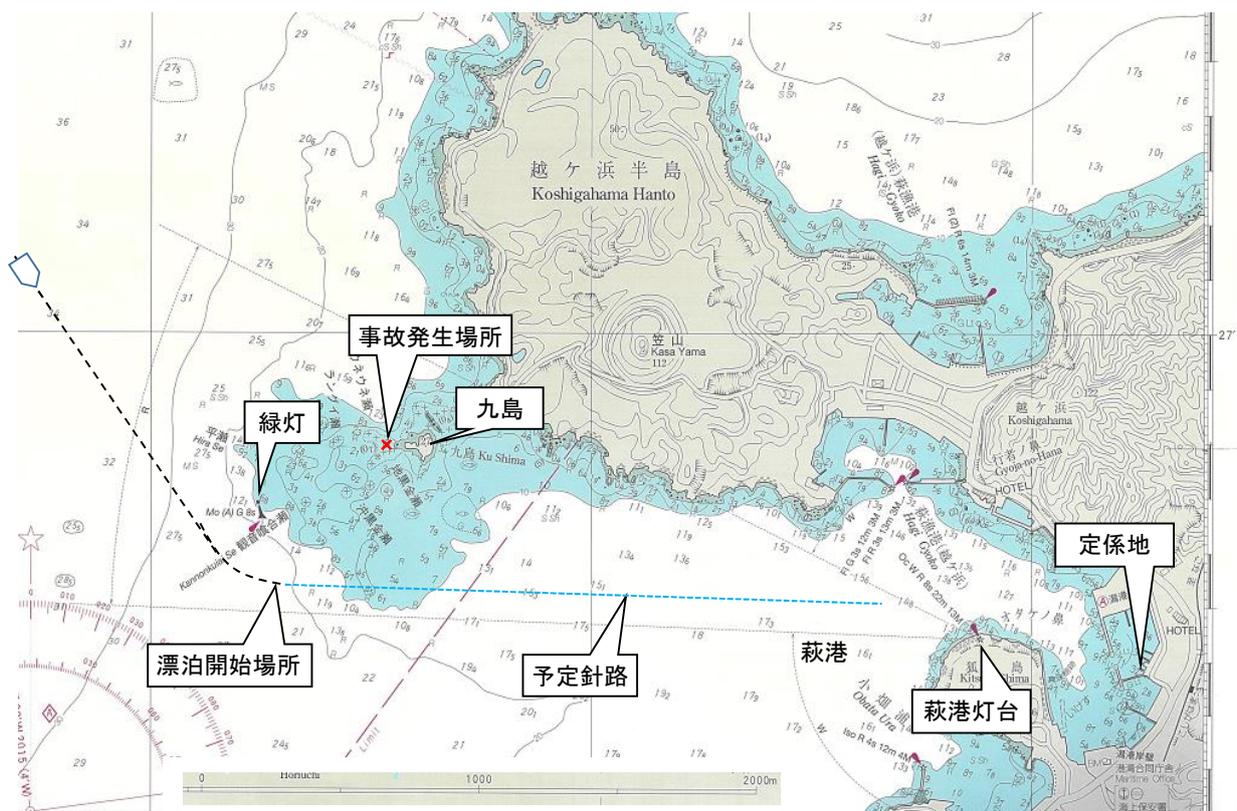
付図1 事故発生場所概略図

<p>船長は、所属するマリーナに本事故の発生を連絡し、マリーナの職員が海上保安部に通報した。</p> <p>本船は、船長及び友人が乗船したまま、翌28日朝、山口県水難救済会所属の船舶により、浅所から引き出されて離礁し、萩市萩港にえい航された。</p> <p>(付図1 事故発生場所概略図 参照)</p> <p>船長は、緑灯が左舷標識であり、緑灯の東方海域に浅所が存在することを知っていたものの、本事故当時パニック状態に陥っていたので、急いで予定針路に戻ろうとし、GPSプロッターで船位を確認することを思い付かなかったと本事故後に思った。</p> <p>海図W1175(萩港)によれば、九島西方海域には暗岩等の浅所が拡延している。</p> <p>本船の喫水は、船首約0.3m、船尾約1.0mであった。</p> <p>船長は、裸眼視力が、右0.01、左0.06であり、矯正視力が、右1.2、左0.8であった。</p> <p>船長は、ふだん釣り場から萩港に帰航する際、緑灯を左方に見て左転し、萩港灯台(灯質:単明暗白光 明6秒暗2秒、92°から116°まで赤色で九島及びその付近の岩礁を示す)を船首目標として東進しており、九島及びその付近の岩礁域に対する避険線を設定していなかった。</p>
<p><b>分析</b></p>	<p>本船は、漂白中の強風で圧流された後、予定針路に戻るため急いで九島西方沖を航行中、船長が、GPSプロッターで船位を確認することを思い付かないまま目視のみにより航行したことから、浅所に向かっていることに気付かず、浅所に乗り揚げたものと考えられる。</p> <p>船長は、操縦席を離れた後、コンタクトレンズを装着して再び操縦席に戻った際、漂泊を始めたときとは大きく異なる風景に遭遇してパニック状態に陥ったことから、緑灯が左舷標識であり、緑灯の東方海域に浅所が存在することを知っていたものの、急いで予定針路に戻ろうとして、GPSプロッターで船位を確認することを思い付かなかったものと考えられる。</p> <p>船長は、裸眼での視力が悪かったことから、眼鏡が飛ばされた際、周囲の景色が変化して本船が北方に圧流されていることに気付かず、コンタクトレンズを装着して周囲を見渡し、パニック状態に陥ったものと考えられる。</p> <p>本船は、九島南西方沖を航行中、船長が、突風により眼鏡を飛ばされ、眼鏡を探す目的で機関を中立運転とし、操縦席を離れて漂泊したことから、南風により、予定針路から外れて北方の九島西方沖に圧流されたものと考えられる。</p> <p>船長は、緑灯を通過後、萩港に向けて航行する際、避険線を設定していなかったことから、浅所が拡延する海域の近くを航行し、漂泊を</p>
