船舶事故調査報告書

令和6年10月2日

運輸安全委員会（海事専門部会）議決

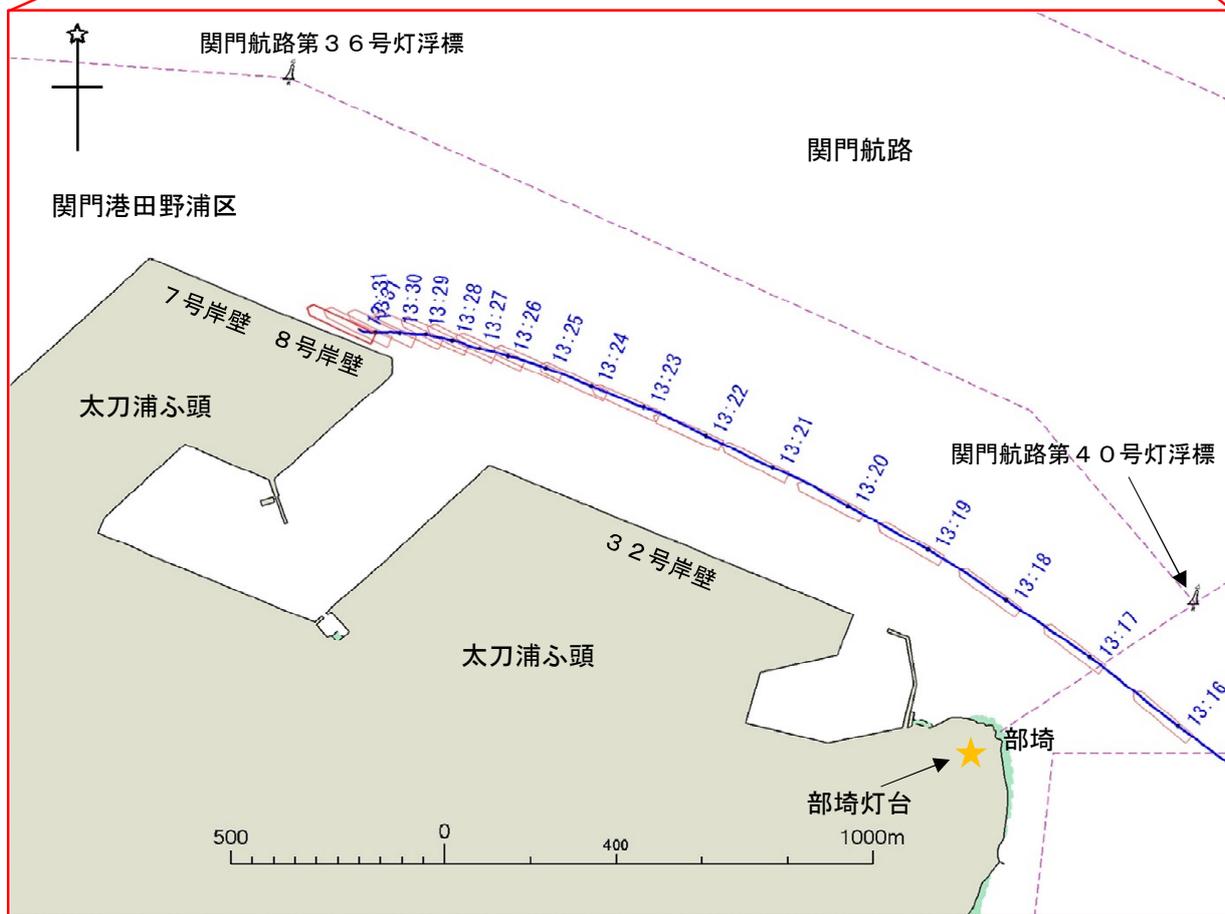
付図1 航行経路図

水先人は、一旦、本船を8号岸壁に着岸させようとしたものの、本船がそのまま圧流を続けて左舷船尾部が8号岸壁に接近するので、キック（舵を取った側と反対方向に船尾が押し出される作用）を利用して左舷船尾部が同岸壁から離れるよう、船長に対して左舵一杯及び極微速力前進を指示したが、効果を得られず、本船の左舷船尾部が8号岸壁に接触した。
