船舶事故調査報告書

令和6年10月2日

運輸安全委員会（海事専門部会）議決

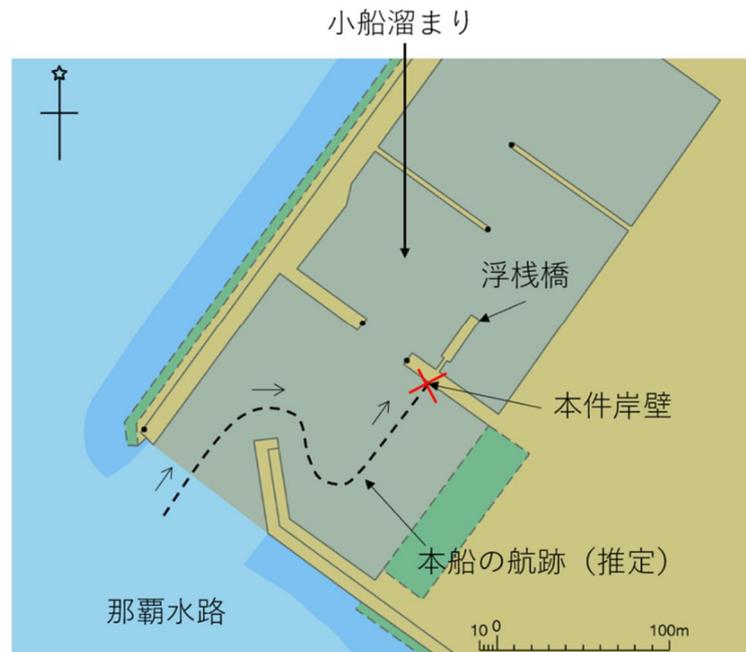
図1 航行経路図

2ノッチで接近していたときと同程度の前進行きあしになったと思ったので、日頃と同じように本件岸壁の約2～3m前から前進行きあしを止めようと後進約2ノッチとした。

船長は、本件岸壁との距離が約1mになったところで、本船の前進行きあしが止まらないので両舷主機の操縦ハンドルを後進約4～5ノッチとしたが、船首が本件岸壁に衝突した。

船首部にいたもやい取りを行う乗組員1人は、本船が衝突する直前に本件岸壁に飛び移っていた。(図1参照)
