船舶事故調査報告書

令和6年10月2日
運輸安全委員会（海事専門部会）議決

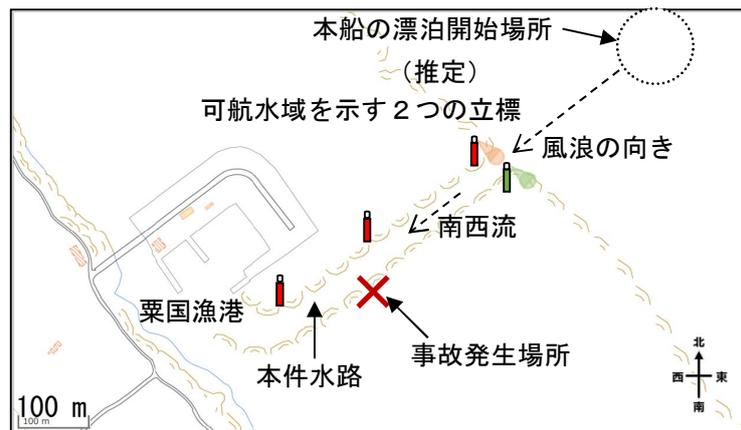
図1 事故発生経過概略図(国土地理院 地形図使用)

が近くにあることを認め、本船が南西方に圧流され、本件水路内にいたことが分かった。(図1参照)

原因	<p>本事故は、夜間、本船が、風速約7～8m/sの北東の風浪を受け、本件水路付近に向岸流が発生している状況下、船長が、本件水路出入口から近距離に漂泊し、十分に離れたと思い、見張りを行わずに下を向いて係留ロープ等片付け作業を続けたため、圧流されて本件水路南東側の浅瀬に乗り揚げたものと考えられる。</p>
再発防止策	<p>今後の同種事故等の再発防止に役立つ事項として、次のことが考えられる。</p>

| | <ul style="list-style-type: none">・ 船長は、風浪等が強い状況下、外礁付近において漂泊する際、浅瀬に圧流される危険があることを考慮し、目測により立標等の距離を十分に取り、又はGPSプロッターを活用して浅瀬から十分に離れた安全な海域であることを確認し、作業等の間も常時見張りを適切に行うこと。・ 船長は、気象及び特徴的な海潮流を含めた海象情報を適切に入手し、現況の気象及び海象状況を把握して出港を判断すること。 |
