# 船舶事故調査報告書

令和6年10月2日  
運輸安全委員会（海事専門部会）議決

事故種類	衝突
発生日時	令和4年6月12日 14時40分ごろ
発生場所	静岡県浜名湖内浦湾 呉松村二等三角点から真方位175°600m付近 (概位 北緯34°45.9′ 東経137°37.3′)
事故の概要	遊覧船 <sup>エアロ スパイダー</sup> Aero Spiderは、航行中、また、サイクルボート（船名なし）は、 <sup>もつこう</sup> 漕行中、両船が衝突した。
事故調査の経過	令和5年12月12日、主管調査官（横浜事務所）を指名 原因関係者から意見聴取手続実施済
事実情報 船種船名、総トン数 船舶番号、船舶所有者等	A 遊覧船 Aero Spider、5トン未満（長さ7.67m） 242-24379静岡、株式会社清音（A社） B サイクルボート（船名なし）、総トン数なし（全長約4.0m） なし、A社
乗組員等に関する情報	A 船長A、二級小型 B 漕手B <sub>1</sub>
負傷者	A なし B 軽傷 2人（漕手B <sub>1</sub> 、漕手B <sub>2</sub> ）
損傷	A 左舷船首部に擦過傷 B 左舷船尾部に擦過傷
気象・水象	気象：天気 晴れ、風向 西南西、風力 3、視界 良好 水象：湖上 平穏
事故の経過	<p>A船は、船長Aが1人で乗り組み、旅客10人を乗せ、浜名湖橋の南西方及び北東方でUターンし、内浦湾に戻り、高速で左旋回する約10分間の遊覧を行う目的で、内浦湾西岸のマリーナ（以下単に「マリーナ」という。）を出航した。（写真1、図1参照）</p> <div style="display: flex; justify-content: space-around;"> <div style="text-align: center;">

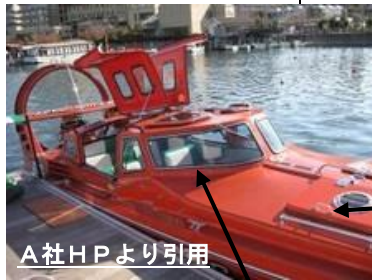
写真2 A船の操縦席

船長Aは、船体前部にある客室左舷側上方に扉が外された場所から上半身を甲板に出し、船首方を向いて手摺りに掴まって立った姿勢の旅客4人により左舷船首方に死角が生じていたものの、浜名湖橋付近の遊覧を終えて内浦湾に戻ったとき、操縦席に腰掛けた姿勢で同湾に他船を見掛けなかったため、徐々に機関回転数を3,600rpmまで増速し、約43knの速力で南東進した。(写真2、図2参照)

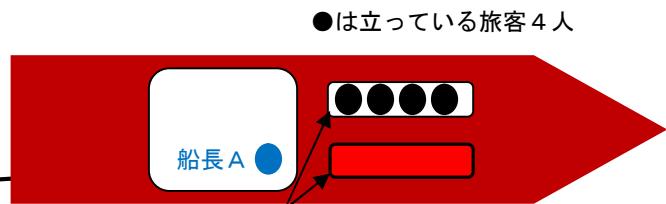
図2 船長A及び船体前部左舷側の旅客4人の配置

●は立っている旅客4人  
両舷の開口部には扉があり、本事故当時、左舷側のみ外されていた

A船は、航行中、左舷船首部の旅客4人により左舷船首方に死角が生じた状況下、船長Aが、操縦席に腰掛けた姿勢で航行を続けたことから、左旋回の開始までB船の発見が遅れ、右舵一杯を取るとともに減速したが、B船と衝突したものと考えられる。

船長Aは、ふだんの速力に増速しないことについて考え事をしてきたことから、操縦席から立ち上がって死角を補う見張りを行うことを忘れたまま、航行を続けたものと考えられる。

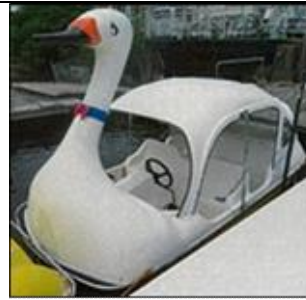
写真3 B船

B船は、スワンの形をした白色の船体であり、定員が4人、幅が約1.6m、水面上の高さが約2mであった。(写真3参照)

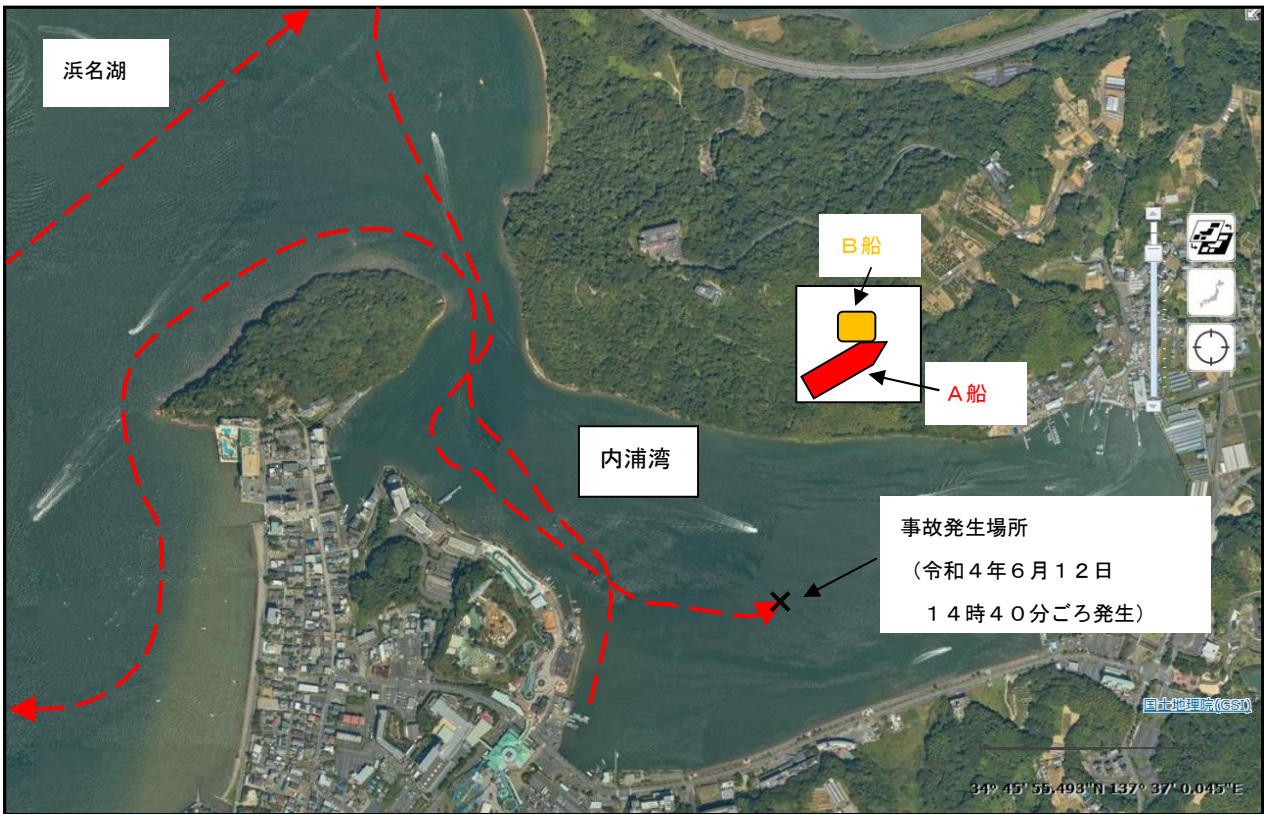
付図1 事故発生経過概略図

船長Aは、推進器翼に貝が付着してふだんの速力に増速しないのか、同翼の掃除が必要などと考えながら操船を行っていたので、操縦席から立ち上がって左舷船首方の死角を補う見張りを行うことを忘れたまま、左旋回を開始したところ、船首方至近に接近するB船を認め、舵を右一杯に取って減速したものの、A船の左舷船首部とB船の左舷船尾部とが衝突した。

漕手B<sub>1</sub>は、遊走を終え、マリーナに向けて漕行中、B船の右舷船首方から船首方に向けて高速で航行するA船を認め、その後、A船がB船の船首方を通過した直後に左旋回してB船に向かってきたので、A船を避けようと舵を右に取ったものの、A船と衝突した。
