船舶事故調査報告書

令和6年10月23日

運輸安全委員会（海事専門部会）議決

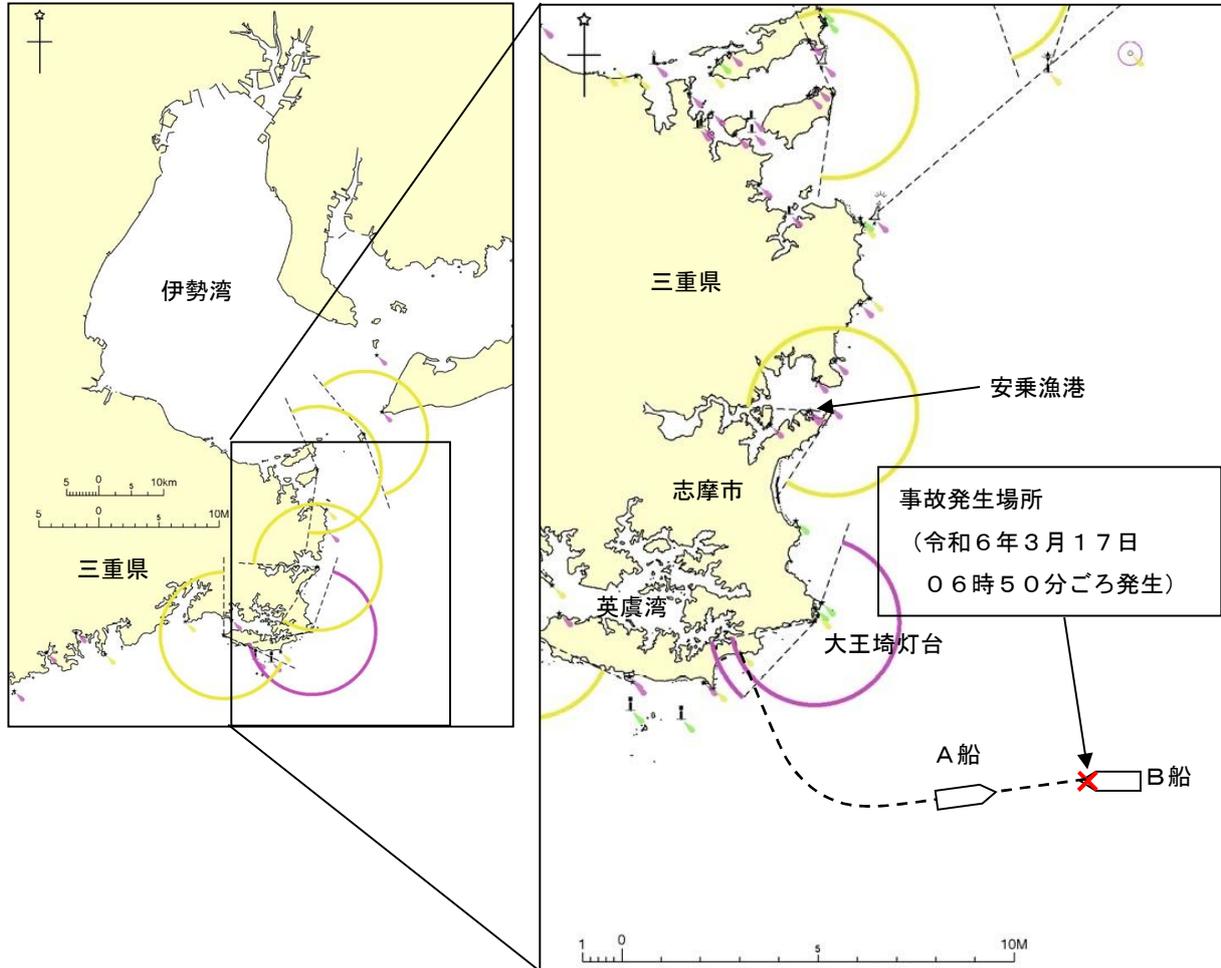
付図1 事故発生経過概略図

船長Aは、漁場に着くまで他船をほとんど認めず、操業開始時にも周囲に他船を認めなかったため、前路に航行の支障となる他船はいないと思い込み、操舵室の椅子に腰を掛けて下を向いて朝食をとり始め、時折竿の動きを見ながら航行を続けていたところ、突然衝撃を感じ、顔を上げて船首方を見て、B船と衝突したことを知った。

船長Bは、時々周囲を見渡しながらか釣りをしていたところ、船首方約500mにB船に向かって来るひき縄漁船のA船を認めたが、ふだん釣り場では航行中のひき縄漁船が漂泊中のB船を避けていたので、A船も同様にB船を避けてくれると思って漂泊を続けた。

船長Bは、A船の動向を見ていたところ、A船がB船を避ける様子を見せることなく接近するので衝突の危険を感じ、A船に向かって大声を上げたが、更にA船が接近するので、船外機を始動して後進を試みたものの、間に合わず、B船の右舷船首部とA船の右舷船首部とが衝突した。

<p><b>再発防止策</b></p>	<p>今後の同種事故等の再発防止に役立つ事項として、次のことが考えられる。</p> <ul style="list-style-type: none"> <li>・漁船の船長は、操業中、前路に航行の支障となる他船はいないと思わず、また、操舵室で下を向いたまま食事をとることなく、レーダーを活用するなどして常時周囲の見張りを適切に行うこと。</li> <li>・釣りをしながら漂泊する小型船舶の船長は、接近する他船がある場合、自船を避けてくれると思わず、余裕のある時機に注意喚起を行い、必要に応じて機関を始動して移動するなど衝突を避ける措置を採ること。</li> </ul>

・汽笛を備えていない船舶の船長は、携帯式エアホーン等の有効な音響による信号を行うことができる手段を備えておくことが望ましい。
