船舶事故調査報告書

令和6年10月23日
運輸安全委員会（海事専門部会）議決

事故種類	衝突
発生日時	令和6年4月13日 20時32分ごろ
発生場所	京浜港横浜第1区 横浜北水堤灯台から真方位262°1,230m付近 (概位 北緯35°27.5′ 東経139°38.7′)
事故の概要	屋形船第一濱新丸は、東南東進中、旅客船LE GRAND BLEUは、西南西進中、両船が衝突した。
事故調査の経過	令和6年4月17日、主管調査官（横浜事務所）を指名原因関係者から意見聴取手続実施済
事実情報 船種船名、総トン数 船舶番号、船舶所有者等	A 屋形船 第一濱新丸、49トン 140660、有限会社濱進（A社） B 旅客船 LE GRAND BLEU、16トン 273-13407神奈川、株式会社ケーエムシーコーポレーション（B社）
乗組員等に関する情報	A 船長A、六級（航海） B 船長B、一級小型・特殊・特定
負傷者	A なし B 軽傷 1人（乗組員B）
損傷	A 左舷中央部外板に凹損 B 右舷船首部防舷材に擦過傷
気象・海象	気象：天気 晴れ、風向 南東、風力 2、視界 良好 海象：海上 平穏、潮汐 上げ潮の末期
事故の経過	A船は、第1区での遊覧を終えて旅客を降ろした後、船長A及び乗組員5人が乗り組み、係留場所である横浜市柴漁港に向け、同区ふかり棧橋を出航し、約7～8ノット（kn）の速力（対地速力、以下同じ。）で東北東進した。この際、船長Aが操舵室で操船に当たり、乗組員5人が客室等の片付け及び清掃を行っていた。 船長Aは、目視により左舷船首方にB船を認め、次に右舷船首方に入航する海上保安庁の船舶（以下「入航船」という。）を認め、新港ふ頭9号岸壁（以下「9号岸壁」という。）北端を通過した際に変針し、横浜東水堤北端とその北方沖にある横浜東水堤灯浮標との間に向けて東南東進していた。（図1参照）

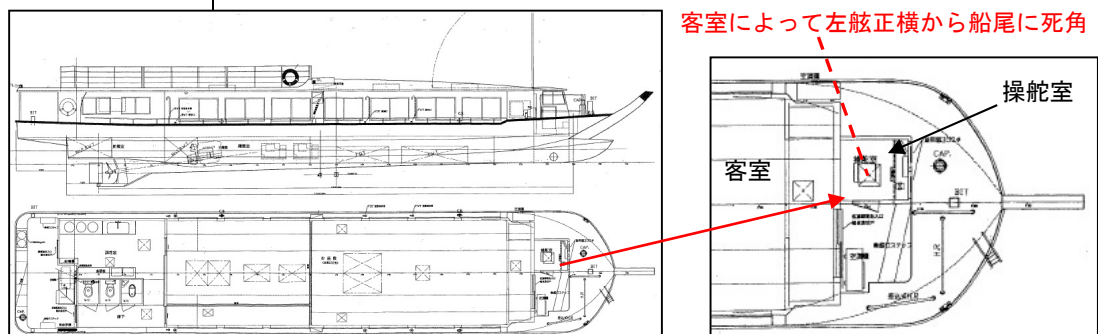
図2 A船の一般配置図

A船は、操舵室が船首部にあり、その後方に操舵室より幅が広い客室があって、客室構造の影響で操縦席に座ると左舷正横から船尾にかけて死角を生じていた。なお、操縦席上方の扉から頭部を出せば、死角を生じることなく周囲を視認できる構造であったが、船長Aは、本事故当時、寒いので同扉を開放していなかった。(図2参照)

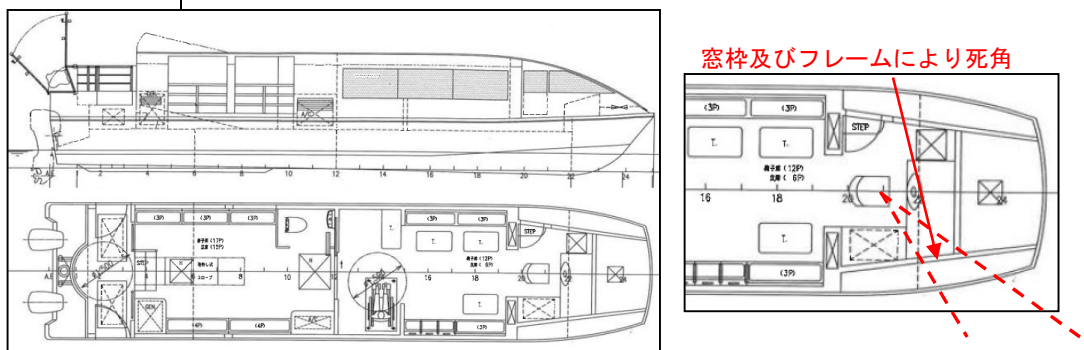
図3 B船の一般配置図

船長Bは、B船の右舷船首部の窓枠等により死角が生じていたので、A船が右舷船首方の死角に入ったか、又は、入航船に意識を向けてA船を見落としたことにより、衝突の直前までA船を目視できなかったのではないかと本事故後に思った。(図3参照)
