船舶事故調査報告書

令和6年10月23日
運輸安全委員会（海事専門部会）議決

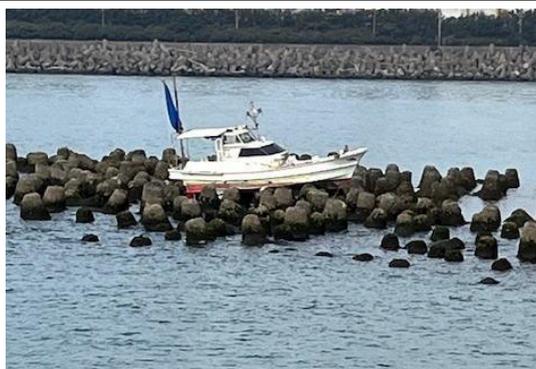
事故種類	乗揚
発生日時	令和6年2月9日 17時30分ごろ
発生場所	和歌山県和歌山市紀の川河口 和歌山 ^{あおきし} 青岸北防波堤灯台から真方位059°950m付近 (概位 北緯34°13.3′ 東経135°08.2′)
事故の概要	遊漁船こうしん丸は、漂泊中、消波ブロックに乗り揚げた。
事故調査の経過	令和6年2月20日、主管調査官（神戸事務所）を指名 原因関係者から意見聴取手続実施済
事実情報	
船種船名、総トン数	遊漁船 こうしん丸、5トン未満（長さ7.95m）
船舶番号、船舶所有者等	252-16100和歌山、個人所有
乗組員等に関する情報	船長、一級小型・特殊・特定
負傷者	なし
損傷	船底外板に破口、プロペラシャフト及びプロペラ翼に曲損、舵板に擦過傷
気象・海象	気象：天気 晴れ、風向 北西、風力 2、視界 良好 海象：波高 約0.3m、潮汐 上げ潮の末期 日没時刻：17時37分ごろ
事故の経過	<p>本船は、船長が1人で乗り組み、釣り客3人を乗せ、和歌山市地ノ島北方沖で遊漁を終えて帰航中、船長が生け簀^すの漁獲物を締め*1ようと思い、紀ノ川河口で機関を中立として漂泊を開始した。</p> <p>船長は、紀の川河口を何度も航行していて、潮位が高くなると同河口の左岸付近に設置されている消波ブロック（以下「本件消波ブロック」という。）が水面下になることを知っていた。</p> <p>船長は、本船が風により圧流されていることを認めたが、風が弱かったので本件消波ブロックまで圧流されることはないと思い、左舷側の生け簀の漁獲物に続いて右舷側の生け簀の漁獲物を締めていた。</p> <p>船長は、衝撃を感じて機関を後進に掛けたが、本船は、プロペラ翼が本件消波ブロックに当たって機関が停止した後、更に圧流されて本件消波ブロックに乗り揚げた。（写真1参照）</p>

写真1 乗揚後の本船（干潮時）

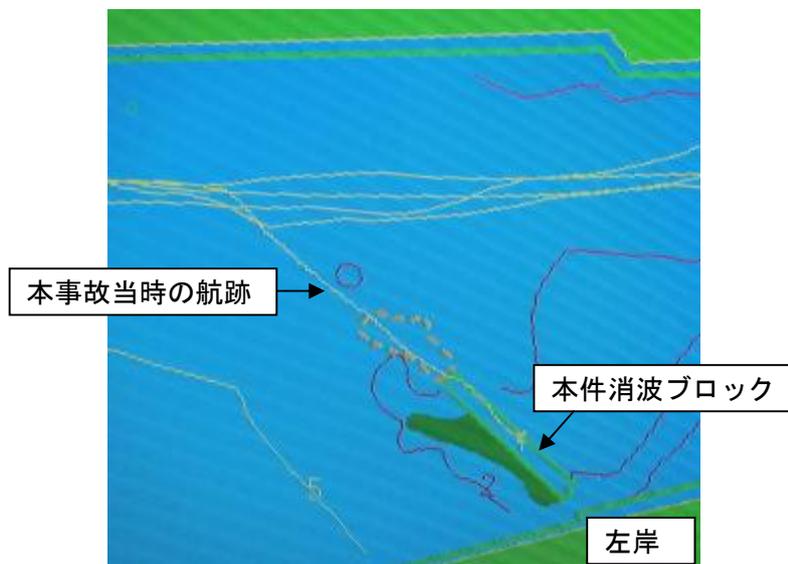
本件消波ブロックは、本船のGPSプロッターに表示されていた。（図1参照）

図1 本船のGPSプロッターの航跡情報

本船は、漂流中、北西風により南東方向に圧流されている状況下、船長が、漁獲物を締めることに意識を向け、GPSプロッターで船位を確認していなかったことから、本件消波ブロックが設置されている場所に接近していることに気付かず、水面下にある本件消波ブロックに乗り揚げたものと考えられる。

<p>ことはないと思い、漁獲物を締めることに意識を向けていたものと考えられる。</p>
原因	<p>本事故は、本船が、漂泊中、北西風により南東方向に圧流されている状況下、船長が、漁獲物を締めることに意識を向け、GPSプロッターで船位を確認していなかったため、本件消波ブロックが設置されている場所に接近していることに気付かず、水面下にある本件消波ブロックに乗り揚げたものと考えられる。</p>
再発防止策	<p>今後の同種事故等の再発防止に役立つ事項として、次のことが考えられる。</p> <ul style="list-style-type: none">・遊漁船の船長は、漂泊して漁獲物の処理を行う際、消波ブロック等の障害物がない安全な水域で行うこと。また、GPSプロッター等の機器を活用して船位の確認を行うこと。
