船舶事故調査報告書

令和6年10月23日
運輸安全委員会（海事専門部会）議決

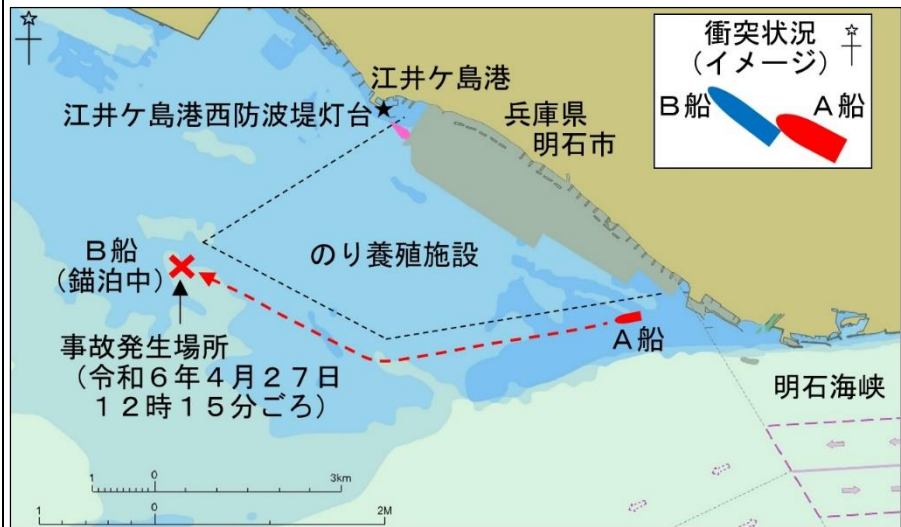
図1 事故発生経過概略図

から声が聞こえたので左舷船首方を確認したところ、B船の乗組員が大声を上げて手を振っているのを認めたがどうすることもできず、A船の左舷船首部とB船の右舷船尾部とが衝突した。

<p>め、A船の船首がB船よりも北方を向いているように見えたので、B船とのり養殖施設との間を通過していくと思い、A船から目を離して漁具の投入を開始した。</p> <p>B船は、漁具の投入後、船首を北西方に向けて錨泊し、右舷船尾部に立っていた乗組員Bがふと周囲を見回したところ、右舷船尾方100m付近にB船に向かって接近するA船を認め、A船に対し大声を上げながら手を振ったものの、B船とA船とが衝突した。</p> <p>B船は出航地の漁港に戻り、船長Bが所属する漁業協同組合の職員が、海上保安庁に本事故の発生を通報した。</p> <p>B船は、電子ホーンを備えていたが、本船を警戒船として使用する時以外は電源を外していた。</p> <p>B船は、漁ろうに従事していることを示す黒色^{つつみ}鼓形の形象物を表示していた。</p>
<p>分析</p>	<p>A船は、西北西進中、操縦者Aが、右舷方のり養殖施設に接近し過ぎないように同施設の周囲に設置されていたブイに意識を向け、船首方の見張りを適切に行っていなかったことから、B船に対する避航動作が遅れ、B船と衝突したものと考えられる。</p> <p>船長Aは、操縦者Aと操船を交替する前に前路を確認した際、他船を認めなかったので前路に他船はないと思い、操船交替後は操縦席前方の座席に座って他の同乗者2人と雑談をしていたことから、見張りを適切に行っていなかったものと考えられる。</p> <p>B船は、船首を北西方に向けて錨泊中、船長Bが、操業開始時に本船の東南東方に西北西進しているA船を認めた際、A船の船首がB船よりも北方を向いているように見え、B船とのり養殖施設の間を通過していくと思い、継続的にA船の動静に注意を払っていなかったことから、A船に対する注意喚起及び避航動作が遅れ、A船と衝突したものと考えられる。</p>
<p>原因</p>	<p>本事故は、A船が西北西進中、B船が船首を北西方に向けて錨泊中、操縦者Aが、右舷方のり養殖施設の周囲に設置されていたブイに意識を向け、船首方の見張りを適切に行っておらず、また、船長Bが、A船がB船とのり養殖施設の間を通過していくと思い、継続的にA船の動静に注意を払っていなかったため、両船が衝突したものと考えられる。</p>

<p>再発防止策</p>	<p>今後の同種事故等の再発防止及び被害の軽減に役立つ事項として、次のことが考えられる。</p> <ul style="list-style-type: none"> ・ 小型船舶の操縦者は、特定の物標のみに意識を向けることなく、常時周囲の適切な見張りを行うこと。 ・ 小型船舶の船長は、有資格者による自己操縦が必要ではない海域で無資格者に操縦を行わせる場合、自身も常時適切な見張りを行うなど、無資格者の操船を補助すること。

| | <ul style="list-style-type: none">・ 小型船舶の操縦者は、操船場所から見えにくい方向がある場合、船首を左右に振る、時折移動するなどして死角を補う見張りを行うこと。・ 漁船の船長は、有効な音響による信号を行うことができる器具を使用できる状態にしておき、錨泊時や操業時に接近する他船を認めた場合、他船が自船に気付いていない可能性を考慮して余裕のある時機に注意喚起を行うなど、衝突を避けるための措置を採ること。・ 船長は、事故発生後、速やかに海上保安庁に通報すること。 |
