船舶事故調査報告書

令和6年10月23日

運輸安全委員会（海事専門部会）議決

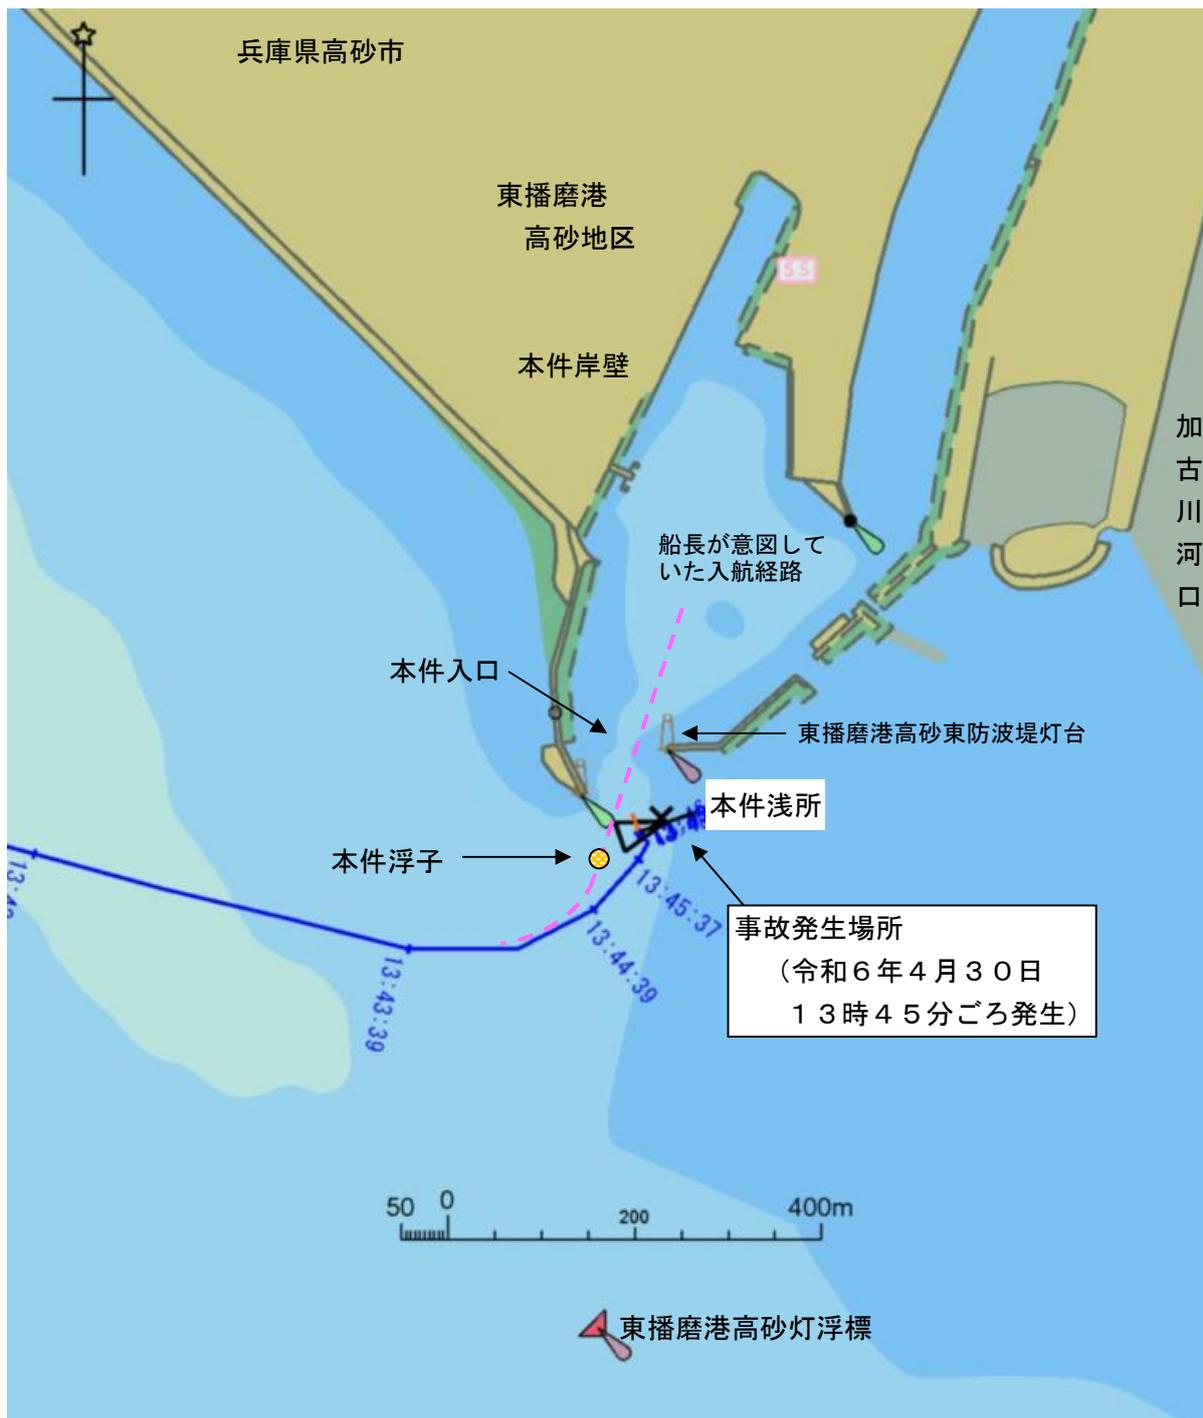
付図1 推定航行経路図

事故種類	乗揚
発生日時	令和6年4月30日 13時45分ごろ
発生場所	兵庫県東播磨港 東播磨港高砂東防波堤灯台から真方位183°90m付近 (概位 北緯34°43.8′ 東経134°47.9′)
事故の概要	貨物船栄隆は、入航中、浅所に乗り揚げた。
事故調査の経過	令和6年5月7日、主管調査官（神戸事務所）を指名 原因関係者から意見聴取手続実施済
事実情報	
船種船名、総トン数	貨物船 栄隆、498トン
船舶番号、船舶所有者等	140393、白川汽船有限公司
乗組員等に関する情報	船長、三級（航海）
負傷者	なし
損傷	船首部船底外板に擦過傷
気象・海象	気象：天気 晴れ、風向 南西、風力 3、視界 良好 海象：海上 平穏、潮汐 上げ潮の末期、潮高 約83cm（高砂）
事故の経過	<p>本船は、船長ほか4人が乗り組み、原塩約1,650tを積載（ほぼ満載状態）し、船首約3.36m、船尾約5.00mの喫水で兵庫県姫路港を出航し、東播磨港高砂地区の船だまり内にある岸壁（以下「本件岸壁」という。）で揚げ荷役を行う目的で、東播磨港を約10ノットの対地速力で東進していた。</p> <p>船長は、0.75海里レンジでヘッドアップに設定したレーダー、GPSプロッター及び電子海図装置を作動させて単独で操船に当たり、高砂地区の船だまりの入口（以下「本件入口」という。）に近づいたので減速を始め、本件入口まで約300～400mのところでは微速力前進とし、乗組員を出入港作業配置とした。</p> <p>船長は、本件入口南西付近で、本件入口を北進して通過するように左舵60°を取ったが、本船が左転し始めて間もなく、進路上の海面に黒色の浮子（以下「本件浮子」という。）を認め、本件浮子の海面下に網等が繋がっているかもしれないので、推進器に網等が絡まないよう本件浮子を左舷側に見て通過しようと舵角を左30°に戻した。</p> <p>本船は、船長が本件入口東方に拡がっている浅所（以下「本件浅所」という。）に入らないよう主機を後進にかけたが、本件浮子を回避したものの、後進の影響で船尾が左方に、船首が右方に振れていきながら東方に進出し、船首が東方を向いて停止した。</p> <p>船長は、本件浅所に乗り揚げたことを認め、主機を使用しても本件浅所から離脱できなかったので、自力離礁を断念して船舶代理店にタ</p>

<p>グボートの手配を依頼し、本船は、来援したタグボートで本件浅所から引き出された後、本件岸壁に着岸した。</p> <p>船長は、着岸作業を終えた後、本事故の発生を118番通報した。</p> <p>船長は、これまで何度も本件岸壁に着岸したことがあったが、本件入口付近で漂流物を見掛けたことがなく、本事故当日も本件入口付近で左舵60°を取って本件入口を通過できると思っていた。</p> <p>船長は、東播磨港高砂灯浮標付近から直進（北進）して本件入口に向かっていけば、本件浮子を認めて回避しても本件浅所に乗り揚げることはなかったと本事故後に思った。</p> <p>瀬戸内海水路誌によれば、東播磨港における入港上の注意として以下の記載がある。</p> <p>高砂地区加古川河口西側の船だまり入口は狭く、加古川河口付近は水深が浅いため、東播磨港高砂西防波堤灯台（略）の南方約0.3Mの東播磨港高砂灯浮標（略）を右に見て入口を確認してから入港する。（以下略）</p> <p>（付図1 推定航行経路図 参照）</p>
<p>分析</p>	<p>本船は、入航中、船長が、本件入口付近で左舵60°を取って本件入口を通過しようとした際、進路上にあった本件浮子を避けることに意識を向けて操船をしたことから、意図していた進路を逸脱し、本件浅所に乗り揚げたものと考えられる。</p> <p>船長は、これまで本件入口付近で漂流物を見掛けたことがなかったことから、本件入口付近で左舵60°を取って本件入口を通過しようとしたものと考えられる。</p>
<p>原因</p>	<p>本事故は、本船が、入航中、船長が、本件入口付近で左舵60°を取って本件入口を通過しようとした際、進路上にあった本件浮子を避けることに意識を向けて操船をしたため、意図していた進路を逸脱し、本件浅所に乗り揚げたものと考えられる。</p>
<p>再発防止策</p>	<p>今後の同種事故等の再発防止に役立つ事項として、次のことが考えられる。</p> <ul style="list-style-type: none"> ・ 船長は、入口が狭く付近に浅所の存在する船だまり等に入航する場合、入口付近で大角度で変針することを避け、入口を十分見通せる位置から直進して入航すること。
