船舶事故調査報告書

| 事故種類 | 乗揚 |
| 発生場所 | 広島県大竹市甲島北岸 阿多田港本浦中防波堤灯台から真方位177°4.2海里（M）付近 （概位 北緯34°07.4′ 東経132°19.1′） |
| 事故の概要 | プレジャーボート海遊丸は、南南西進中、岩礁に乗り揚げた。 |

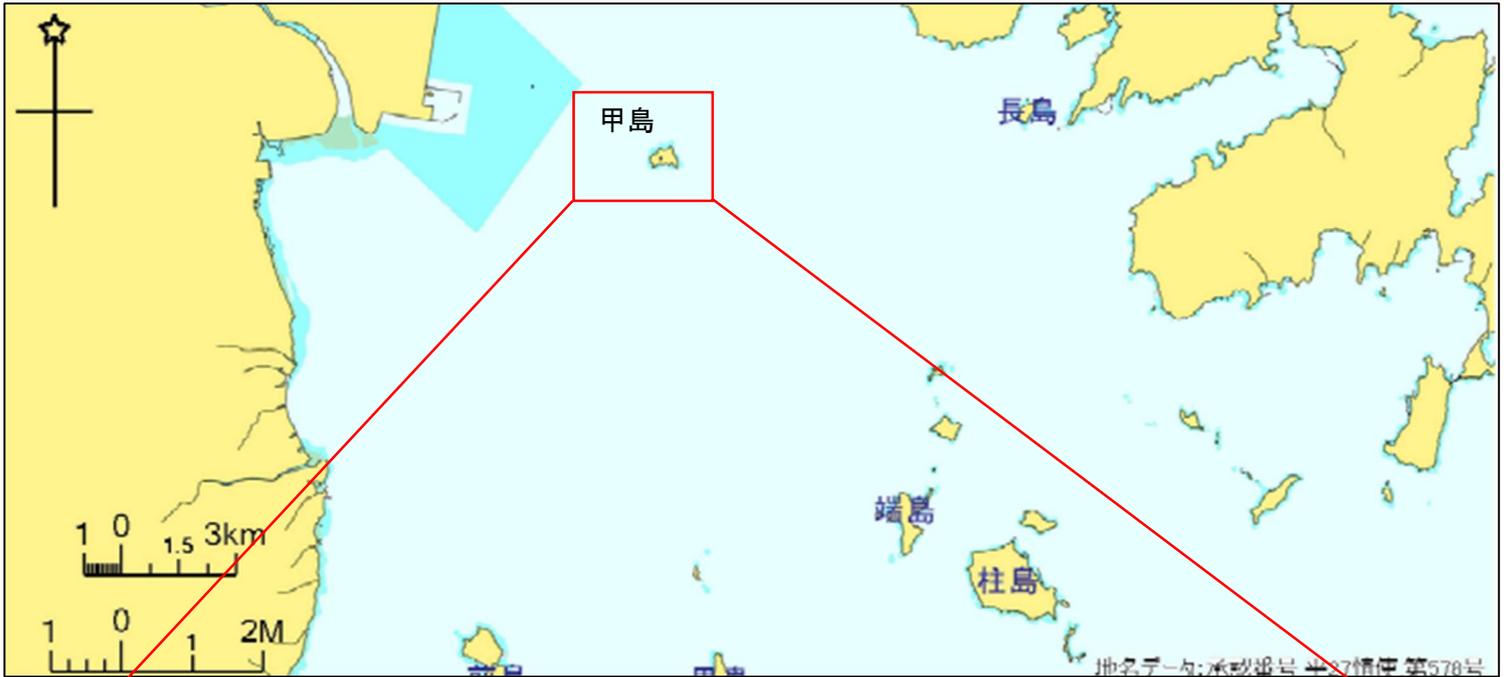
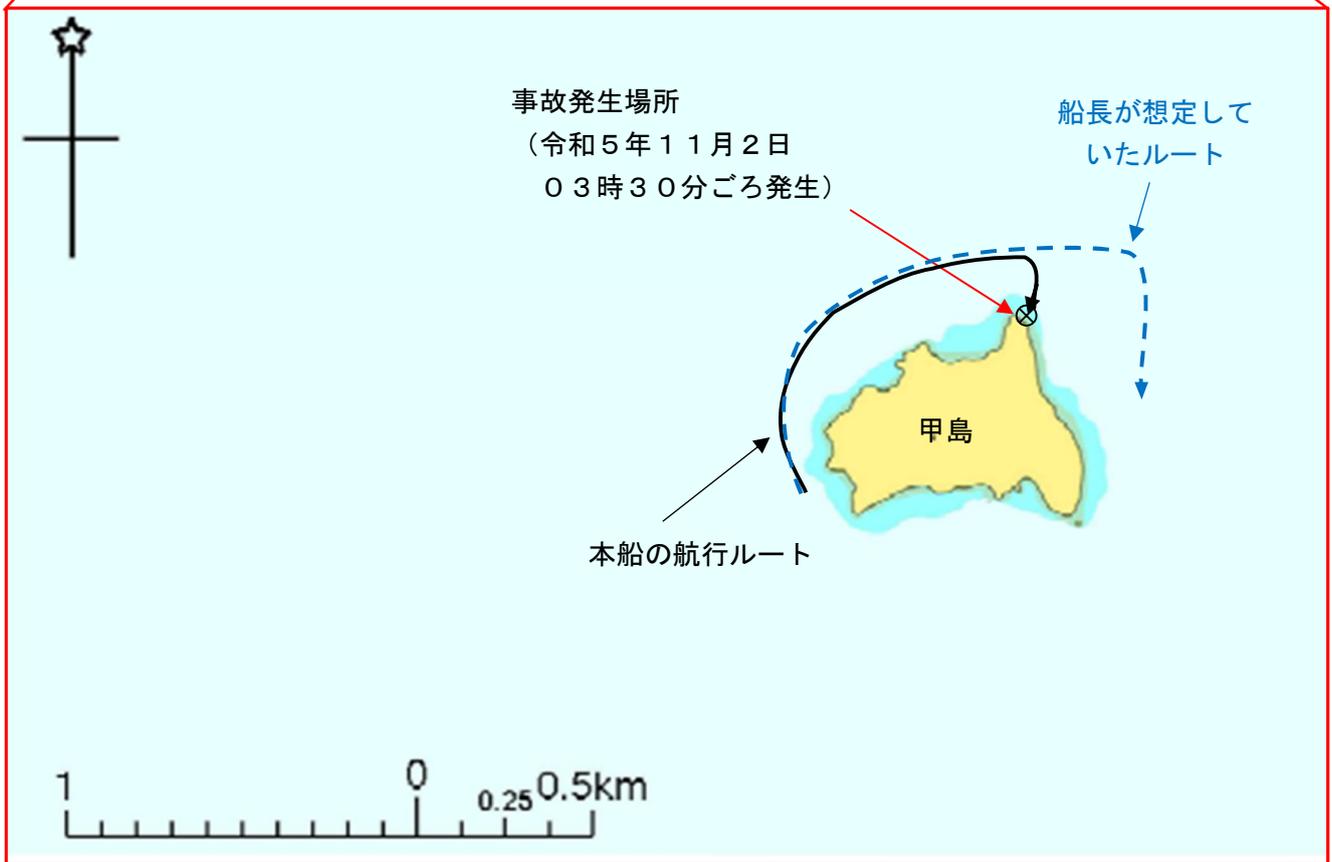
付図1 事故発生経過概略図

| 事故の経過 | <p>本船は、船長が1人で乗り組み、友人1人（以下「同乗者」という。）を乗せ、甲島西方沖で釣りを行った後、釣り場を変える目的で、甲島南東方沖1.5M付近に位置する山口県岩国市の柱島北方海域に向けて航行した。</p> <p>船長は、操舵室右舷側にある操縦席に腰を掛け、ヘッドアップ表示としたレーダー及び広域表示としたGPSプロッターを作動させ、約20ノットの対地速力で、手動操舵により航行した。</p> <p>本船は、甲島北方沖を東進し、その後、柱島北方海域に向けて南南西進したところ、甲島北岸の岩礁に乗り揚げた。</p> <p>船長は、本船が岩礁に乗り揚げた衝撃で、顔面が窓枠に当たって唇に裂傷を負った。</p> <p>船長は、携帯電話で118番通報を行った。</p> <p>船長及び同乗者は、来援した海上保安庁の監視取締艇により岩国市岩国港まで運ばれた。</p> <p>本船は、船長が手配した起重機船により岩礁から引き出され、広島県坂町の修理事業者にえい航された。</p> <p>船長は、甲島付近を昼間に航行した経験はあったが、夜間の航行は初めてであった。</p> |

| | <p>船長は、ふだんから目視により航行しており、本船に搭載しているレーダー及びGPSプロッター等の航海計器による船位把握は行っていなかった。</p> <p>船長及び同乗者は、救命胴衣を着用していた。</p> <p>(付図1 事故発生経過概略図 参照)</p> |
| 分析 | <p>本船は、甲島北方沖を南南西進中、船長が、目視のみで見張りを行いながら航行を続けたことから、甲島に接近していることに気付かず、同島北岸の岩礁に乗り揚げたものと考えられる。</p> <p>船長は、ふだんから目視により航行していたことから、正確な船位を把握できていない状態で航行を続けていたものと考えられる。</p> |
| 原因 | <p>本事故は、夜間、甲島北方沖を南南西進中、船長が、目視のみで見張りを行いながら航行を続けたため、甲島に接近していることに気付かず、同島北岸の岩礁に乗り揚げたものと考えられる。</p> |

| 再発防止策 | <p>今後の同種事故等の再発防止に役立つ事項として、次のことが考えられる。</p> <ul style="list-style-type: none"> ・ 小型船舶の船長は、夜間に航行する際、目視のみに頼ることなく、レーダーやGPSプロッター等、自船に搭載している航海計器を活用して船位及び針路の確認を十分に行うこと。 |
