船舶事故調査報告書

令和6年10月23日

運輸安全委員会（海事専門部会）議決

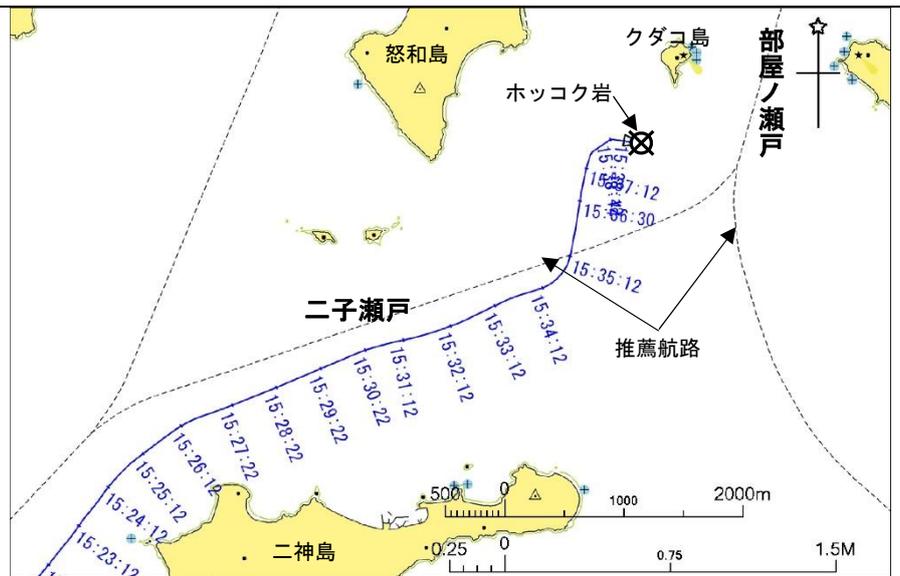
図1 本船の航行経路図

事故種類	乗揚
発生日時	令和6年2月27日 15時38分ごろ
発生場所	愛媛県松山市クダコ島南南西方沖 クダコ島灯台から真方位209° 830m付近 (概位 北緯33° 57.8′ 東経132° 33.6′)
事故の概要	自動車運搬船ダイハツ丸は、右転中、暗岩に乗り揚げた。
事故調査の経過	令和6年3月5日、主管調査官（広島事務所）を指名 原因関係者から意見聴取手続実施済
事実情報 船種船名、総トン数 船舶番号、船舶所有者等	自動車運搬船 ダイハツ丸、3,214トン 140803、徳昭船舶株式会社（A社）、独立行政法人鉄道建設・運輸施設整備支援機構
乗組員等に関する情報	船長、三級（航海）
負傷者	なし
損傷	船首部から中央部にかけての船底外板に凹損及び擦過傷
気象・海象	気象：天気 晴れ、風向 北東、風速 約4m/s、視界 良好 海象：波高 約1m、潮汐 下げ潮の末期、潮高 約87cm（松山）
事故の経過	<p>本船は、船長ほか9人が乗り組み、車両438台を積載し、大分県中津市中津港を出港し、クダコ水道を経由する予定で、阪神港西宮尼崎第1区に向かった。</p> <p>船長は、3海里（M）レンジ及び6Mレンジに設定したレーダー2台並びにGPS及びAIS等が接続された電子海図表示装置を作動させ、自らが操船指揮をとり、甲板手を操舵につけ、約12～13ノット（kn）の速力（対地速力、以下同じ。）で、手動操舵により二子瀬戸を部屋ノ瀬戸に向けて北東進していた。</p> <p>船長は、クダコ島南西方沖に至った頃、レーダー及び目視で、同島北東方沖に南南西進する外航船（以下「外航船」という。）及びその後方に南西進する小型の内航船を確認した。</p> <p>船長は、このままでは外航船と部屋ノ瀬戸の最狭部で行き会うことになるかと判断し、外航船に対して明確に避航動作をとっていることを示すべく大きく左転し、外航船がクダコ島南南東方沖を通過したことを確認した後、外航船の船尾に向けて右転を開始した。</p> <p>本船は、約10～11knの速力となって右転中、ホッコク岩と称する暗岩に乗り揚げ、乗り越えた。（図1参照）</p>

本船は、クダコ島南南西方沖で右転中、船長が、クダコ島に接近しなければホッコク岩を隔てて航行できると思い、船位の確認を適切に行わずに目視のみに頼って右転を続けたことから、ホッコク岩に向かう進路になっていることに気付かず、ホッコク岩に乗り揚げたものと考えられる。

<p>原因</p>	<p>本事故は、本船が、クダコ島南南西方沖で右転中、船長が、クダコ島に接近しなければホッコク岩を隔てて航行できると思い、電子海図表示装置を使用してホッコク岩の位置及び船位の確認を適切に行わなかったため、ホッコク岩に向かう進路になっていることに気付かず、ホッコク岩に乗り揚げたものと考えられる。</p>
<p>再発防止策</p>	<p>船長は、本事故後、次のとおり改善策を講じることとした。</p> <ul style="list-style-type: none"> ・危険場所を視覚的に確認できるよう、紙海図及び電子海図上に避險線を設定し、浅所等については赤鉛筆等でマーキングを施す。 ・他船と狭い海域で行き会いそうになった場合、減速して、他船を優先的に通過させる。 ・VHF無線電話を活用し、他船とのコミュニケーションを躊躇なく行き、お互いに意思の疎通を図る。 <p>今後の同種事故等の再発防止に役立つ事項として、次のことが考えられる。</p> <ul style="list-style-type: none"> ・船長は、視界が良く、慣れた海域であっても目視のみに頼ることなく、電子海図表示装置等の航海計器を活用して海面下の障害物の位置及び船位を把握し、その障害物を避けて航行すること。 ・船長は、あらかじめ海図等に避險線を設定し、浅所等についてもマーキングを施しておくこと。 ・船長は、他船と接近する状況となった場合、VHF無線電話を活用し、速やかに他船とのコミュニケーションを躊躇なく行き、お互いに意思の疎通を図ること。

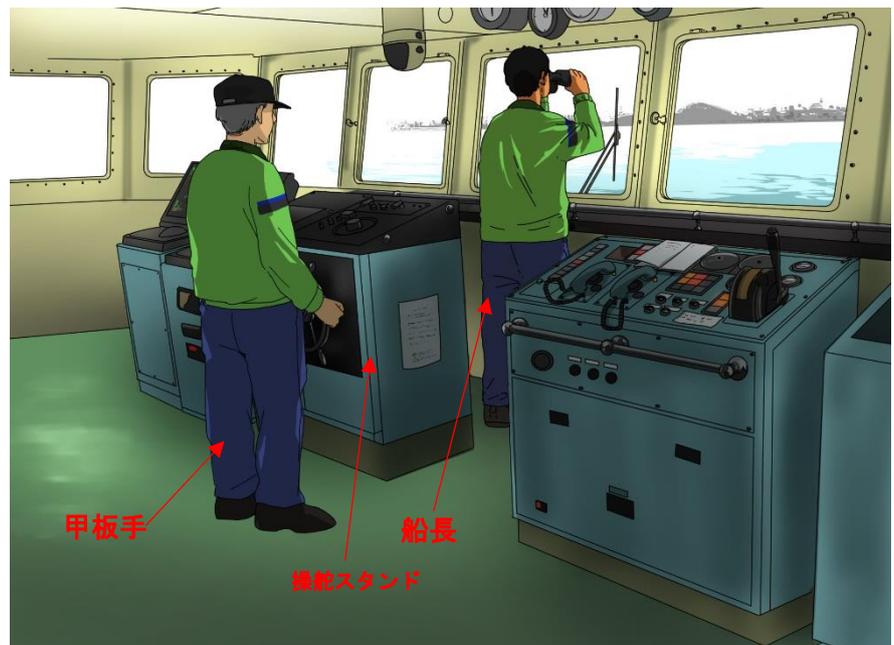
図2 本船の操舵室の様子（イメージ）

船長は、操舵室中央の前面窓と操縦スタンドの間で立ったまま前方の見張りに当たっていたので、その場からレーダーや電子海図表示装置の画面を確認することができなかったと本事故後に思った。(図2参照)

船長は、外航船の船尾に向けて右転を開始する前に、電子海図表示装置の前に移動するなどしてホッコク岩の位置及び船位の確認を行えば良かったと本事故後に思った。

船長は、外航船の船尾に向けて右転を開始する前に、電子海図表示装置の前に移動するなどして、同装置を使用してホッコク岩の位置及び船位を確認しなかったことから、ホッコク岩に向かう進路になっていることに気付かなかったものと考えられる。
